Maridalsveien 30B, 0175 OSLO

**Lys og lekker 3-roms med solrik,  
vestvendt balkong | Klassiske  
detaljer og god takhøyde | Sentralt**

# Tilstandsrapport

# Andelsnummer 119

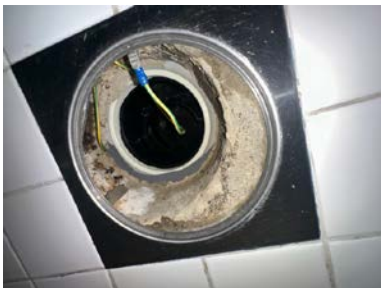
Sluk i plast, plassert i dusjnisje

Det anbefales bruk av dusjkabinett, for å hindre fuktinntregning i eldre konstruksjoner.
