Vassledvegen 21, 4355 KVERNALAND

**Delikat og innbydende  
leilighet med 2 soverom  
Sørvestvendt terrasse**

# Praktisk og lys leilighet nær skole, barnehage og Frøylandsvatnet

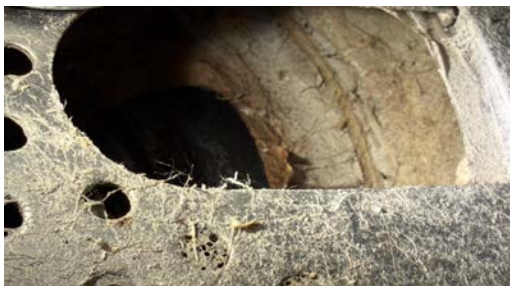
## 1. ETASJE > VASKEROM

Avvik: Det er påvist avvik i fallforhold til sluk i forhold til krav i forskrift på byggetidspunktet.

- Det er påvist avvik i fallforhold til sluk i forhold til krav i forskrift på byggetidspunktet.

Det er plastsluk og smøremembran med ukjent utførelse.
