# Tilstandsrapport

Boligbygg med flere boenheter

Vøyensvingen 2, 0458 OSLO

Befaringsdato: 14.05.2025

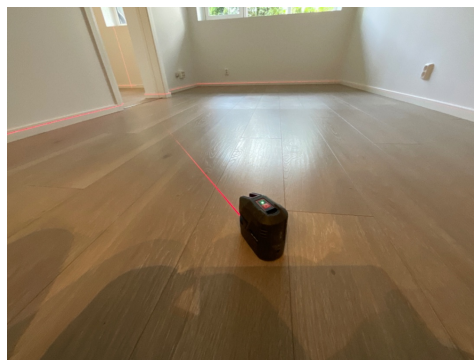
### TG 1 Etasjeskille/gulv mot grunn

Etasjeskiller er av betongdekke.

Nivellering stue/kjøkken + soverom, ingen avvik registrert

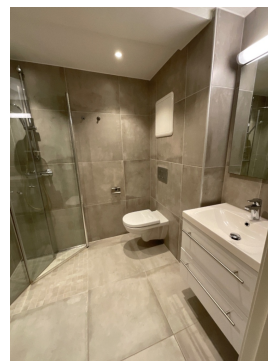
### KJELLERETASJE > BAD/WC

Flislagt bad/wc med varmekabler, avtrekk, speil, armatur, downlights, opplegg for vaskemaskin, servant med innredning, dusj hjørne med innfellbare glassdører, vegghengt toalett.

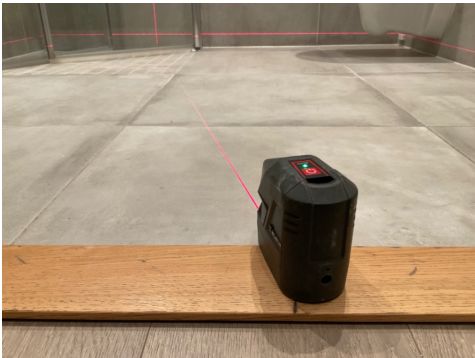
### TG 2 Overflater Gulv

Gulvet er flislagt. Rommet har elektriske varmekabler.

- Det er påvist at noen fliser har bom (hulrom under).

- Selv om bom eller hull lyd ikke alltid er et umiddelbart problem, bør det overvåkes nøye for eventuell utvikling i sprekker i flisfuger e.l., oppstår dette må en foreta tiltak for å begrense utviklingen.

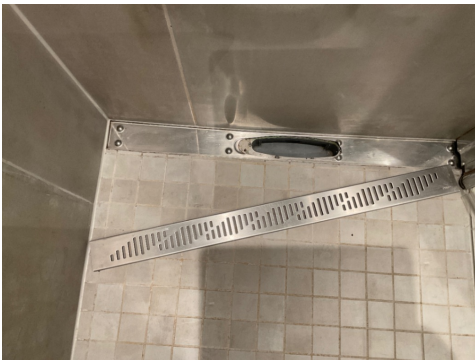
#### ! TG 1 Sluk, membran og tettesjikt

Det er slukrenne ved vegg i dusjsone og ukjent tettesjikt/membran.

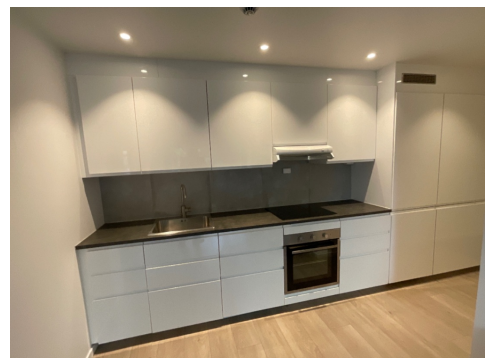
#### ! TG 1 Overflater og innredning

Tidsriktig glatt innredning fra IKEA, soft close, takoppføring, fliser over benk, laminat benkeplate med nedfelt stålkum og keramisk topp, integrert komfyr, oppvaskmaskin, kjøl/frys.

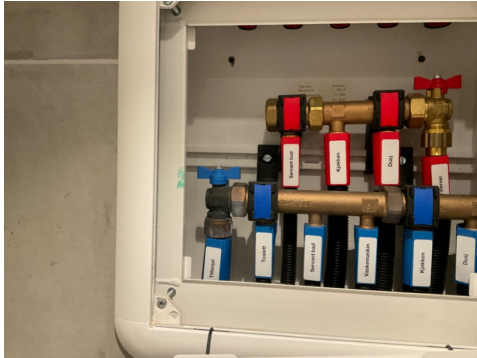
#### ! TG 1 Vannledninger

Innvendige vannledninger er av plast (rør i rør). Det er besiktiget i rørskap.

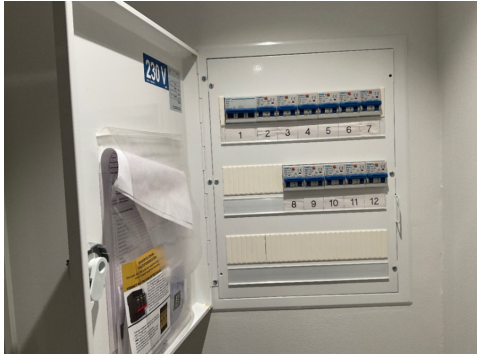
## ! TG I Elektrisk anlegg

Sikringsskap med automatsikringer.
