E.J.Berghs veg 17A, 2316 HAMAR

**HAMAR VEST**

# Tilstandsrapport

### LEILIGHETEN I 2.ETASJE > BAD/VASKEROM

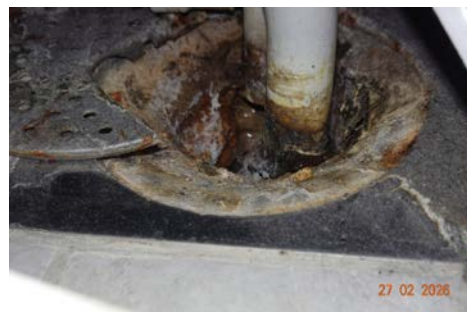
- Membran kan ikke konstateres (ikke synlig og det foreligger heller ikke dokumentasjon).
- Mer enn halvparten av forventet brukstid er passert på membranløsningen.
- Mer enn halvparten av forventet brukstid er passert på slukløsningen.
- Rustskader i sluk.

- Det er viktig å merke seg at levetiden til en membran varierer basert på kvalitet, installasjon og bruk. Eldre membraner kan bli sprø og sprekke opp, noe som fører til at de mister sin vanntettende funksjon. Dette kan resultere i vannlekkasjer gjennom vegger og gulv og fuktskader.
- Eldre sluk av støpejern er ofte utsatt for rust som kan medføre lekkasjer. Eventuelle lekkasjer kan medføre fuktskader på tiliggende konstruksjoner.
- Det må innhentes dokumentasjon. Manglende membran/tettesjikt medfører risiko for lekkasjer og fukt i konstruksjonen.
- Et rustent sluk kan redusere levetiden til hele badet, da det utgjør en svakhet i våtromskonstruksjonen. Dette kan føre til behov for tidligere totalrenovering av badet enn ellers nødvendig. For å unngå skader fra og rundt eldre sluker, anbefales det å bytte ut eldre støpejernssluk ved rehabilitering av bad.

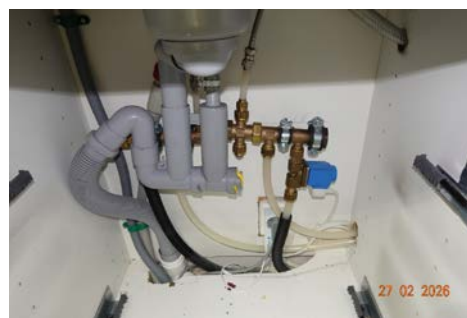
## TG 2 Avløpsrør

Avløpsrør av støpejern.

- Det er ikke behov for utbedringstiltak siden anlegget fungerer i dag, men ut ifra alder kan skader plutselig oppstå på eldre anlegg.
