Sjoarbakken 6C, 5411 STORD

**Rålekker enebolig fra 2018 med gode kvaliteter! Panoramautsikt og gode solforhold. Garasje. Hybel med gode leieinntekter**

**Tilstandsrapport enebolig**  
**Sjoarbakken 6 C**  
**5411 Stord**

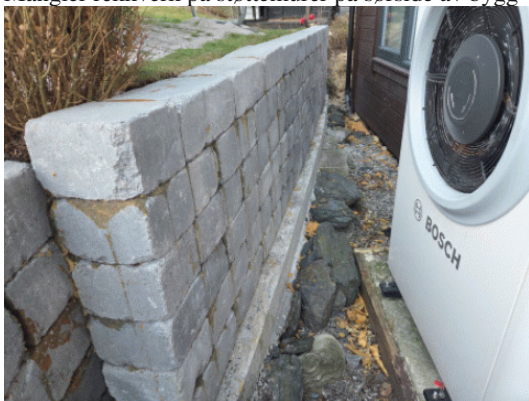
**Merknader:** God tilstand på murer

Mangler rekkverk på støttemurer på sørside av bygg

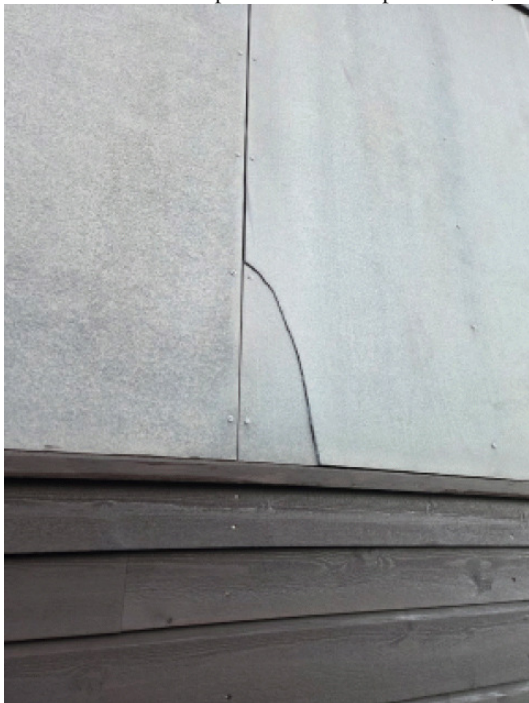
**Merknader:** Det er sprekk i en fasadeplate mot sør.

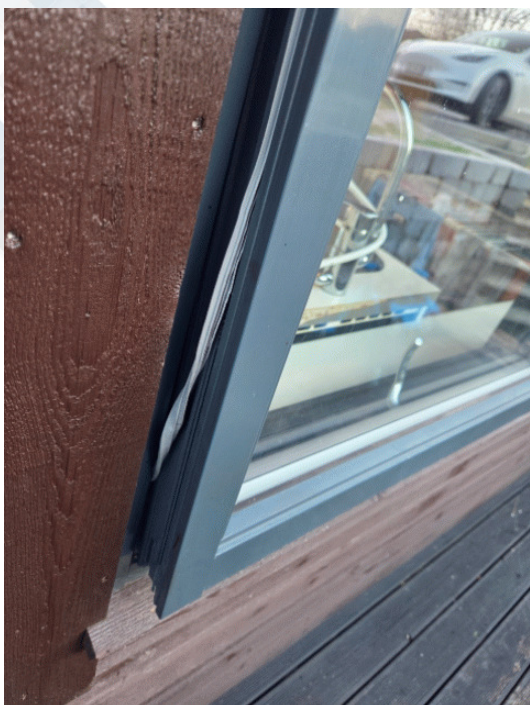
Det er noe tregghet i skyvedør til terrasse i 2.etasje og noe behov for justering av dør til praktikantdel.

Dør til bad i 1.etasje er noe skjev.

Vinduer og ytterdører: TG2 med grunnlag av skader på pakninger på enkelte vinduer og behov for vedlikehold/justering av enkelte dører. Vinduer må vedlikeholdes for å holde beregnet levetid.

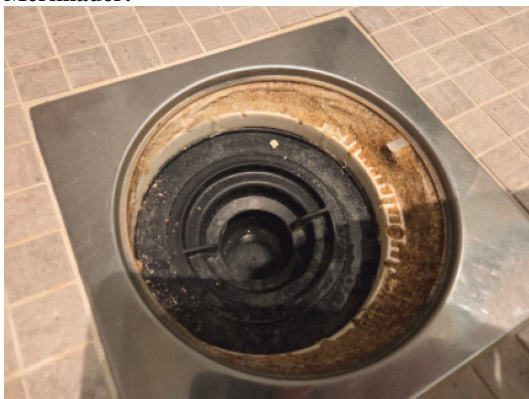
Membranen er fra ca. 2025  
 Det er ikke påvist avvik i forhold til sluk, rørgjennomføringer, mansjetter eller klemring.  
 Det er muligheter for å rengjøre sluk.  
 Det er påvist tegn på feil utførelse, feil materialvalg, skadelig fukt eller utettheter.  
 Arbeidet vurderes ikke som fagmessig utført.  
 Det er boret hull i tilstøtende rom eller fra undersiden.  
 Det er fuktkontrollert med egnet fuktmåleverktøy.

**Merknader:** Fuktmåling i tilstøtende vegg uten tegn til fukt.

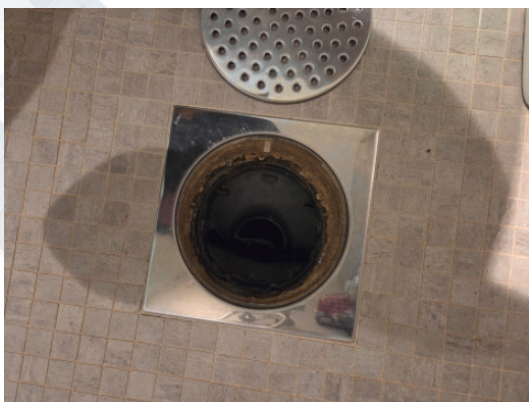
Membran er ikke tilgjengelig i sin helhet for kontroll da den ligg skjult i konstruksjon, membran er ikke synlig under klemring i sluk av plast.  
 God tilkomst til rengjøring av sluk.  
 Arbeidet er fagmessig utført, men det er ikke fremvist dokumentasjon på membran og utført arbeid.  
 Fuktkontroll i tilstøtende vegg uten tegn til fuktutslag.

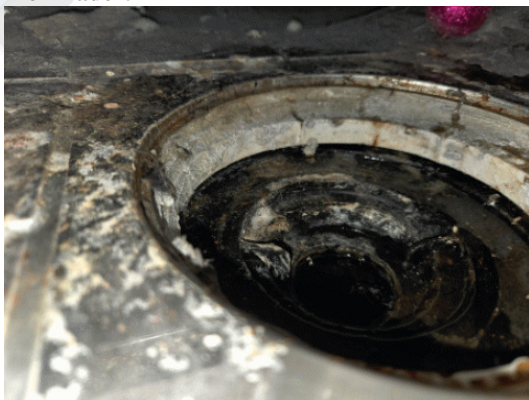
Membran er ikke tilgjengelig i sin helhet for kontroll da den ligg skjult i konstruksjon, membran er påvist under klemring i sluk av plast.  
 God tilkomst til rengjøring av sluk.  
 Arbeidet er fagmessig utført men det er ikke fremvist dokumentasjon på membran og utført arbeid.  
 Fuktkontroll i tilstøtende vegg uten tegn til fuktutslag.
