Veltavegen 174, 2283 ÅSNES FINNSKOG

**FINNSKOGEN / VELTA**

**Salgsobjekt:** Enebolig  
**Eierform:** Eiet  
**Byggeår:** 2009  
**BRA-i/BRA Total** 239/307 kvm  
**Tomtstr.:** 2 813.4 kvm  
**Soverom:** 6  
**Gnr./bnr.** Gnr. 30, bnr. 21  
**Oppdragsnr.:** 1212260032

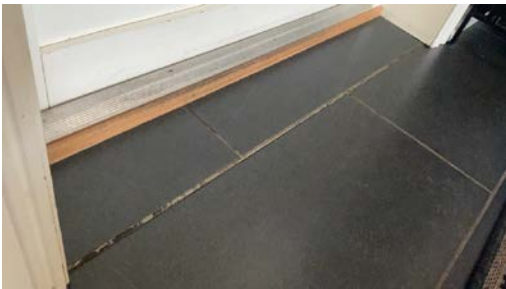
Det er stedvis bom i noen fliser og tegn til at der har vært oppsprekking i fuger. Dette forekommer i hovedsak mot ytterdører og årsaken er normalt at flisene ligger i overgangen mellom støpt plate på mark og grunnmur.  
Det mangler overgangslist på gulv på oversiden av trapp.  
Det er stedvis oppsprekking i veggghjørner.  
Utover ovenstående har overflater i hovedsak en normal tilstand for alder.

Det sprekker opp i fuger ved dører.

Utskifting av fuger som sprekker opp.

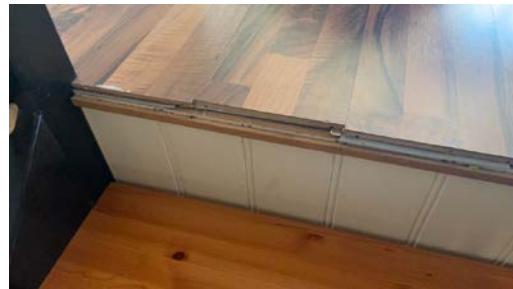
Gjenstår å montere overgangslist ved trapp.

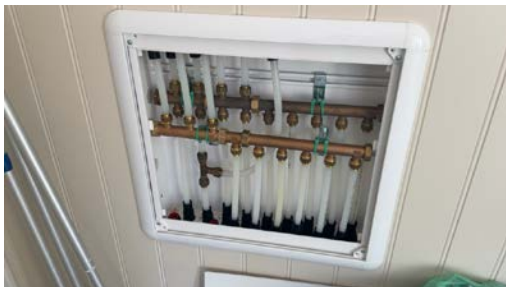
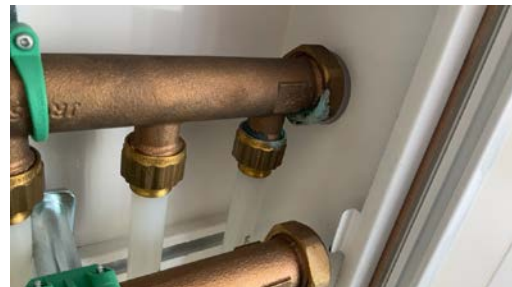
Det er noe lett korrosjon på deler av samlestock, men dette har hatt en sen utvikling siden forrige salg.

- Det er ikke behov for utbedringstiltak siden anlegget fungerer i dag, men ut ifra alder kan skader plutselig oppstå på eldre anlegg.
