**Visning m/påmelding 27/5 kl  
17-18! Hærland - Innholdsrik  
fritidseiendom i vakre og idylliske  
omgivelser.**

# Tilstandsrapport

## FRITIDSBOLIG

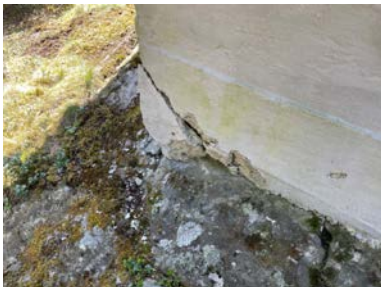
- Grunnmuren har sprekkdannelser.

- Lokal utbedring må utføres.

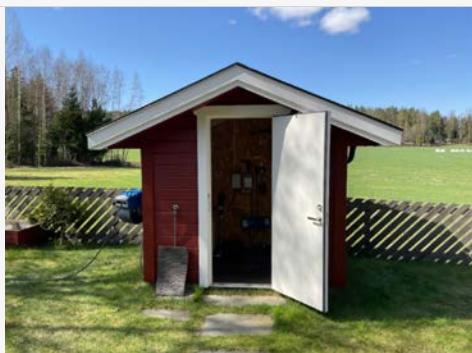
### Pumpehus

Pumpehus med borrevann/drikkevann. Byget er oppført på betongsåle med yttervegger i bindingsverk av tre, utvendig kledd med liggende bordkledning. Takkonstruksjonen er et saltak tekket med plater av stål eller aluminium. Innvendig er det etablert vannopplegg, inkludert tilkobling for dusj.

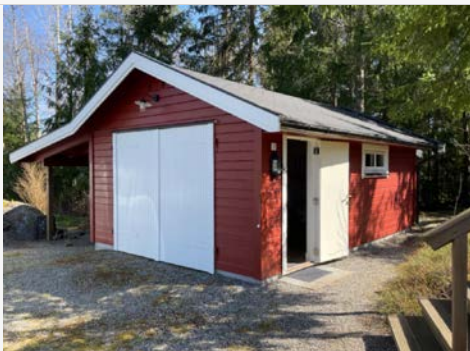
## Garasje

Garasje med tilhørende carport er oppført på betongsåle. Ytterveggene består av bindingsverk i tre og er utvendig kledd med liggende bordkledning. Takkonstruksjonen er utført som saltak og tekket med takshingel. Garasjen har dobbel treport, malt ytterdør og er tilkoblet elektrisk anlegg. Det er etablert et innvendig innhukk der eier har tilrettelagt for oppbevaring av verktøy. Det er betongdekke på gulv og gipsplater på veggene.
