Sulitjelmaveien 14F, 8007 BODØ

**Østbyen - Lys og fin 3-roms
selveierleilighet i Østbyen | Heis |
Balkong | Trappefri adkomst |
Garasje | Sentralt**

Befaringsdato: 23.04.2026

Rapportdato: 21.05.2026

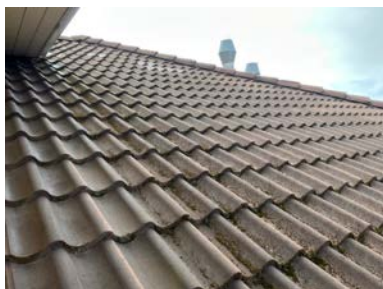
Taktekkingen er av betongtakstein. Taket er besiktiget balkong. Siden taket (takkonstruksjon, takteking og skorstein) kun er observert fra balkong, er vurderingen begrenset av dette. Det er ikke sikkerhetsmessig forsvarlig å bevege seg ut på taket eller observere fra stige. Selv om det ikke er avdekket skader under befaringen, betyr ikke dette at det ikke foreligger skader som en besiktigelse på taket kan avdekke. Vær oppmerksom på denne risikoen. En undersøkelse av taket kan utføres av en fagperson under tilstrekkelige sikkerhetsforhold.

Stedvis værslitt og mose

- Lokal utbedring må utføres.
- Overvåk tilstanden jevnlig. For å få tilstandsgrad 0 eller 1 må tekingen skiftes ut, men tidspunktet for når dette er nødvendig er vanskelig å si noe om.
- Når takteking og undertak begynner å bli gamle, øker risikoen for lekkasjer, noe som kan føre til omfattende og kostbare reparasjoner av underliggende konstruksjoner dersom en ikke foretar tiltak på konstruksjonene før dette oppstår.

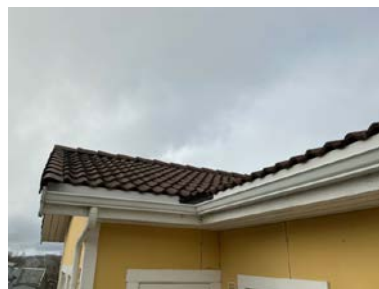
Tak over leilighet

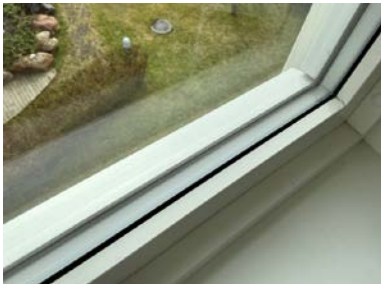
Bygningen har malte trevinduer med 2-lags glass.
Vinduer av nyere ukjent dato.

Nyere vindu i stue

Det må påregnes naturlig tidsmessig vedlikehold/ aldersmessig utskiftingsintervall, smøring av lukkefunksjoner, overflatebehandling av karm etc.

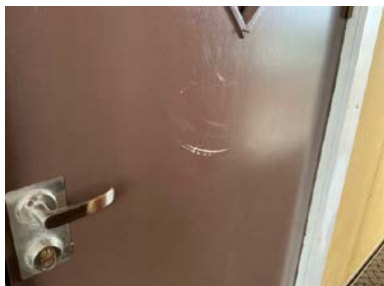
Ytterdør har skade i overflate. Forholdet vurderes som estetisk. Lokal utbedring anbefales.

Skade i maling

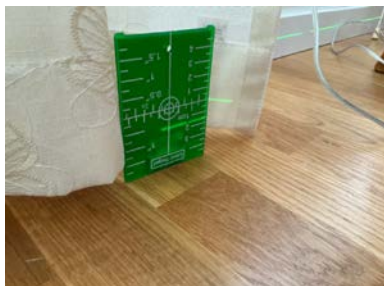
- Det er målt høydeforskjell på mellom 15-30 mm gjennom hele rommet. Tilstandsgrad 2 gis med bakgrunn i standardens krav til godkjente måleavvik.

Det er registrert knirk i gulv. Forholdet indikerer bevegelse i gulvkonstruksjon/underlag og vurderes som et avvik fra forventet utførelse. Det anbefales nærmere undersøkelse og nødvendig utbedring.

3. stue ca 15 mm

Knirk i gulvflater indikerer bevegelse i gulvkonstruksjon/underlag og kan medføre redusert brukskomfort. Over tid kan bevegelse føre til økt slitasje, løse skjøter og lokale skader i gulvet dersom forholdet ikke utbedres.

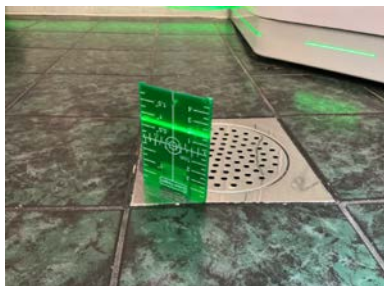
3. ETASJE > BAD

- Til tross for avviket i fall/høydeforskjell til sluk, vil gulvet fortsatt kunne lede vann mot sluket, men med redusert effektivitet. Dette kan potensielt øke risikoen for vannansamling i enkelte områder av badet.

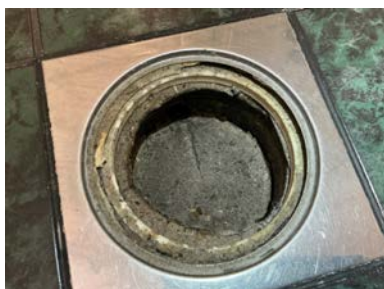
Sluk bad

- Sluket må sjekkes og rengjøres jevnlig.
- Overvåk tilstanden jevnlig. For å få tilstandsgrad 0 eller 1 må slukløsningen skiftes ut og sannsynligvis må også membransjiktet skiftes/utbedres. Det er imidlertid vanskelig å si noe om tidspunktet for når dette er nødvendig.
- Eldre sluk av plast er ofte utsatt for lekkasjer og særlig i overganger. Eventuelle lekkasjer kan medføre fuktskader på tiliggende konstruksjoner.
- Det er viktig å merke seg at levetiden til en membran varierer basert på kvalitet, installasjon og bruk. Eldre membraner kan bli sprø og sprekke opp, noe som fører til at de mister sin vanntettende funksjon. Dette kan resultere i vannlekkasjer gjennom vegger og gulv og fuktskader.

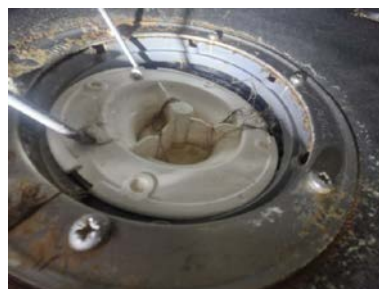
Sluk dusj

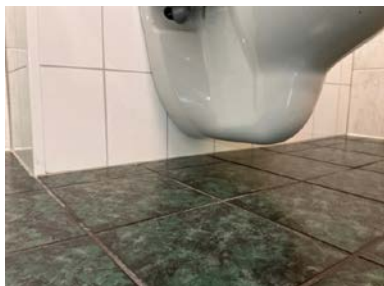
- Det er ikke påvist tilfredsstillende løsning for å synliggjøre lekkasje fra innebygget sisterner.

Toalett mangler drenering

- Det må gjøres tiltak for å lukke avviket.
- Uten dreneringsløsning/lekkasjesikring kan lekkasjer pågå over lang tid uten å bli oppdaget. Dette kan føre til omfattende fuktskader i omkringliggende byggematerialer.

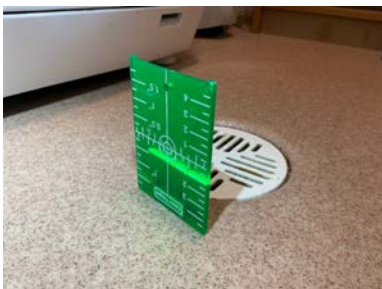
Motfall til sluk medfører at vann ikke ledes til sluket som forutsatt. Dette øker risikoen for vannansamlinger på gulvet, som over tid kan føre til fuktskader, redusert levetid på overflater og økt sannsynlighet for lekkasjer til underliggende konstruksjoner.

Motfall på gulv til sluk

Kostnadsestimat: 100 000 - 200 000

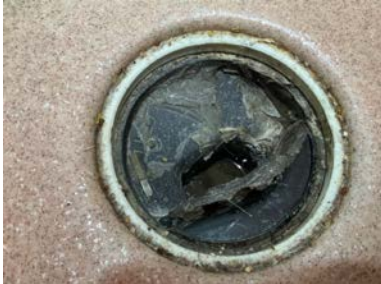
Sluk vaskerom

Ved renovering eller oppussing av vaskerommet må det påregnes tiltak for å etablere forskriftsmessig våtromsløsning, herunder montering av godkjent membran og bruk av materialer tilpasset våtrom.

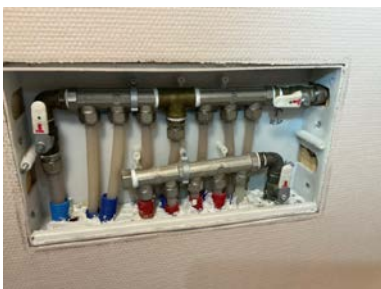
De registrerte utetthetene og den ufagmessige utførelsen av skapet medfører økt risiko for vannlekkasjer og skjulte fuktskader i konstruksjonen. Mangelfull tetting kan føre til at vann trenger ut av skapet og inn i tilstøtende bygningsdeler, noe som over tid kan gi råte- og muggproblematikk. Motfall fra drenering mot sluk innebærer at vann ikke ledes bort som forutsatt, og kan føre til oppsamling av vann og ytterligere økt skadepotensial. Forholdet vurderes å ha både bygningsmessige og økonomiske konsekvenser dersom det ikke utbedres.

Vannskap

- Anlegget bør sjekkes av fagperson.
- Det bør foretas tiltak på anlegget som sikrer bedre løsning på eventuelt lekkasjevann fra rør i rør system.
- Tiltak:

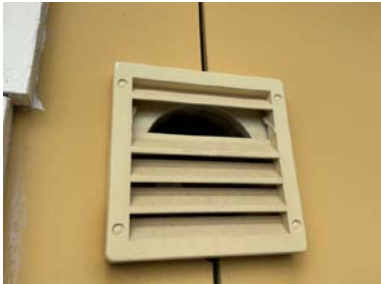
Ødelagt ventil stue

Lokal utbedring anbefales. Fare for at skadedyr kan komme inn i boligen.
