Brugata 12B, 1831 ASKIM

**Askim sentrum: Leilighet  
(eierseksjon) i 2.etg. med bl.a.  
2 soverom, kjøkken fra 2015,  
carport og 2 fine uteplasser.**

# Tilstandsrapport

gnr. 99, bnr. 364, snr. 26

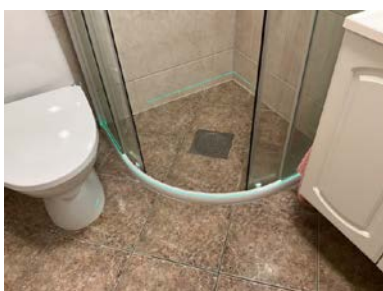
- Det er mulighet for at det kan forekomme vannlekkasje på våtrommet hvor vann ikke vil gå til sluk.
- Det er påvist at høydeforskjell fra topp slukrist til gulv/synlig topp membran ved dørterskel er mindre enn 25 mm.

- Takstmannen har foretatt kontroll av fallforhold på våtrommet ved hjelp av en punktlaser. Svakt fall til sluk, målt 5 mm fra ferdig overflate gulv ved dør til overkant sluk, også svakt fall lokalt i dusjen. Eventuelt lekkasjevann fra andre installasjoner enn dusjen vil ikke lede stil sluk grunnet oppkant mot dusjen.

- Det bør etableres avrenning inn til sluk for hele våtrommet.
- Installering av tett dusjkabinett anbefales.

- Våtrommet kan fungere med dette avviket, det må dog gjøres utbedringer om avviket skal lukkes. Det vil imidlertid sjelden være økonomisk rasjonelt som et enkeltstående tiltak. Ved en eventuell renovering, påse at badet bygges med riktig fall til sluk. Det presiseres at ved eventuelle lekkasjer, er det ikke sikkert at sluk vil holde unna, og at vann renner ut i tilstøtende rom med fuktskader som konsekvens.

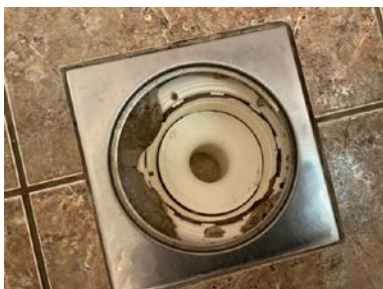
## 2. ETASJE > BAD/VASKEROM

- Over halvparten av forventet brukstid på tettesjikt og sluk er passert, og det er usikkert om tettesjiktet er rustet for dagens bruk, med utstrakt dusjing og vannsøl. Tilstand forutsetter derfor tett dusjkabinett med avløp til sluket. Det er dog ingen garantier, og det er usikkert når tettesjikt må skiftes ut.

- Foreligger ikke dokumentasjon på utførelse, ukjent membranløsning i våte soner og rundt rør. Jevnlig rensing av sluket er viktig. Feil i tetting rundt sluket er den største årsaken til lekkasjer fra bad. Det er derfor viktig at ikke vannet blir stående over vannlåsen i sluket.

- Overvåk tilstanden jevnlig. For å få tilstandsgrad 0 eller 1 må tettesjiktet skiftes ut, men tidspunktet for når dette er nødvendig er vanskelig å si noe om.
- Sluket må sjekkes og rengjøres jevnlig.

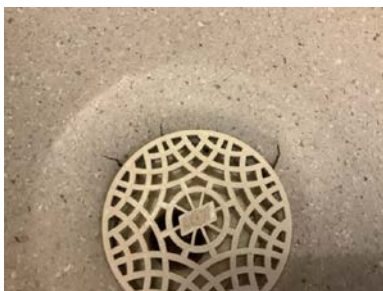
Belegg i teknisk rom/bod har skader og er ikke tilstrekkelig klemt i sluket.

- Dagens løsning gir økt risiko for fuktskader ved eventuelle lekkasjer, og det må gjøres utbedringer om avviket skal lukkes, eventuelt om det monteres lekkasjestopper i rommet.
