Sørjordet 91, 2335 STANGE

## Nøkkelinformasjon

# Ditt nye hjem?

Eierskifterapport

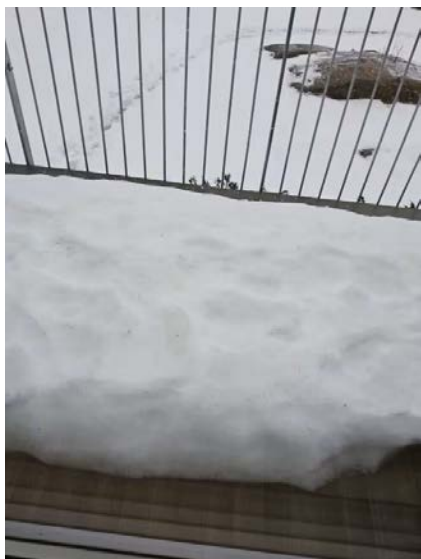
### 6.1 Balkong, terrasse, plattung

Bilde viser snødekt balkong.

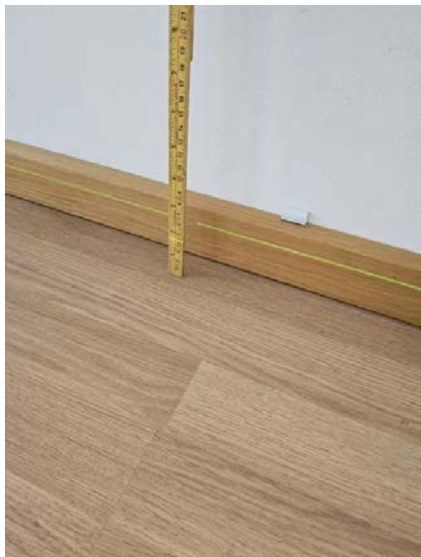
## 6.4 Etasjeskille og gulv på grunn

\* Etasjeskille og gulv på grunn: Det registreres skjevhet i stue, hvor forskjellen fra

høyeste til laveste punkt er målt til 20 mm.

Bilde viser måling av etasjeskiller.

Det vurderes at det ikke er behov for umiddelbare tiltak, men ved eventuell legging av nytt gulv som stiller krav til planhet av underlaget, bør avretting påregnes.

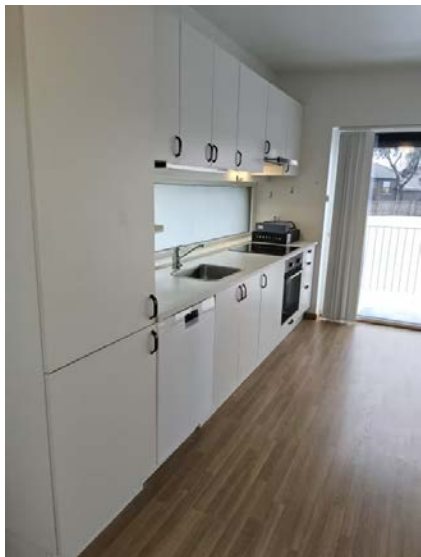
## 6.6 Kjøkken

Bilde viser kjøkken.

Åpen kjøkkenløsning. Innredningen er fra byggeår. Innredning med glatte fronter. Benkeplate av laminat. Nedfelt oppvaskkum med ett-greps kjøkkenarmatur. Benkeskapsbelysning og stikkontakter over kjøkkenbenk. Integreert stekeovn, platetopp, oppvaskmaskin og kjøleskap med fryser. Komfyrvakt. Automatisk vannstopper med fuktsensor. Vannrør av rør i rørsystem. Synlige avløpsrør av plast og støpejern. Gulvflater belagt med parkett. Vegg og himlingsflater i malte flater. Varmtvannsbereder plassert under kjøkkenbenk.

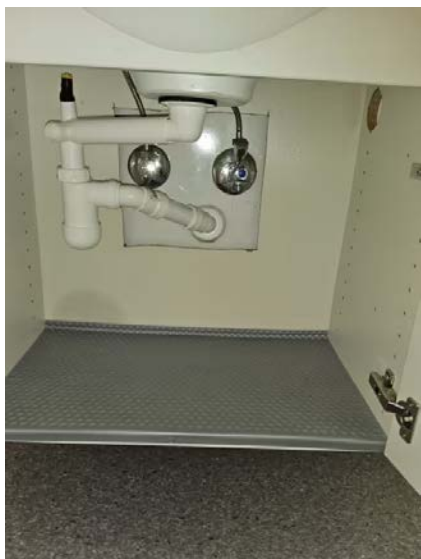
## 6.8 Avløpsrør

Bilde viser avløpsrør på bad.

Type avløpsrør	Plast, Støpejern
Er det gjennomført arbeider på anlegget etter byggeår?	Nei
Er det manglende lufting av kloakk over tak?	Ukjent
Er det sen avrenning fra tappested?	Nei
Mangler det stakemuligheter på avløpsanlegget?	Nei
Har avløpsrør nådd en alder som gir økt risiko for skader eller følgeskader?	Nei
<b>Oppsummering av avløpsrør</b>	
Det er flere boenheter i bygget og kontroll om kloakk er luftet over tak er ikke foretatt.	
Det er ikke påvist noen stakeluke i boenheten. Staking kan i enkelte tilfeller utføres via sluk eller andre installasjoner med avløp.

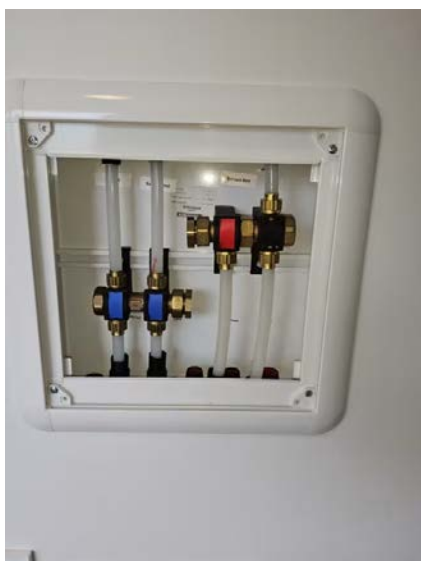
## 6.9 Vannledninger

Bilde viser fordelerskap for rør i rørsystem.

Type anlegg	Rør i rør system
Er det utført arbeider på anlegget etter byggeår?	Nei
Er det etablert fordelerskap?	Ja
Er det manglende vannstoppesystem i tilknytning til, eller manglende avrenning til sluk/avløp fra fordelerskap?	Nei
Har vannrør nådd en alder som gir økt risiko for skader eller følgeskader?	Nei
Er det manglende isolering av vannrør hvor det er risiko for frost eller kondens?	Nei
Er det registrert tegn til lekkasjer eller skader på vannrør?	Nei
Er det redusert vanntrykk ved prøving av to tappesteder samtidig?	Nei
Er det manglende tilgjengelighet til stoppekran?	Nei
Er det dårlig funksjon på stoppekran?	Nei
<b>Oppsummering av vannledninger</b>	
TG-1

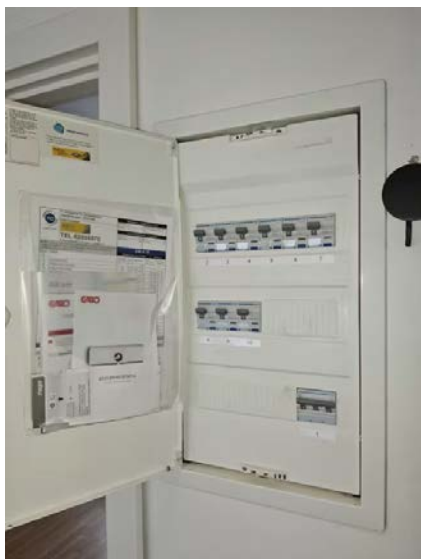
## 6.10 Elektrisk

Bilde viser sikringsskap.

Er det foretatt kontroll av det lokale el tilsyn i løpet av de siste 5 år	Nei
Type sikringer	Automatsikringer
Sikringsskap med automatsikringer plassert i entre. Leiligheten har skjult elektrisk anlegg.	
Er det gjennomført arbeider etter opprinnelig byggeår?	Ukjent
Er det manglende samsvarserklæring på arbeider utført etter 01.01.1999?	Ja
Er det manglende kursfortegnelse?	Nei
Er det manglende samsvar mellom kursfortegnelse og antall sikringer?	Nei
Er det tegn på varmgang (termiske skader) på kabler, brytere, downlight, stikkontakter, og elektrisk utstyr?	Nei
Er kabler tilstrekkelig festet?	Nei
Er det tegn til at kabelinnføringer og hull i inntak og sikringsskap ikke er tette?	Nei
Spørsmål til eier: Løses sikringene ofte ut?	Nei
Spørsmål til eier: Har det vært brann, branntillop eller varmgang i anlegget?	Nei
<b>Oppsummering av elektrisk</b>	<b>TG-2</b>
Det er ikke fremlagt samsvarserklæring på elektrisk arbeid/anlegg montert etter 01.01.1999.

<b>Anbefalte tiltak / ytterligere undersøkelser anbefales</b>	
Samsvarserklæring på utført arbeid bør fremskaffes, alternativt så bør det gjennomføres en utvidet el-kontroll av en elektrofaglig person og nødvendige tiltak vurderes deretter.

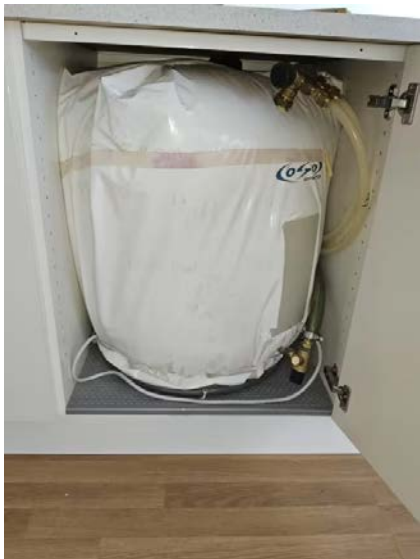
## 6.11 Varmtvannsbereder

Varmtvannsbereeder er plassert i rom uten sluk/overløp eller annen sikring mot fuktskader. Konsekvens kan være at det oppstår fuktskader hvis lekkasje fra varmtvannsbereeder skulle oppstå.

Bilde viser varmtvnsbereder.

Plassering bereder	
Kjøkkenbenk	
Fundament	
Kjøkkenskap med ukjent understøttelse	
Årstall	
2016	
Størrelse	
Ca 100 liter	
Er det manglende lekkasjesikring av bereder?	Ja
Er plugg (støpsel) på berederen brunsvidd?	Ikke relevant, fast tilkobling
Er det tegn til lekkasjer fra bereder?	Nei
Er bereder over 20 år?	Nei
<b>Oppsummering av varmtvnsbereder</b>	<b>TG-2</b>
Varmtvnsbereder er plassert i rom uten sluk/overløp eller annen sikring mot fuktskader. Konsekvens kan være at det oppstår fuktskader hvis lekkasje fra varmtvnsbereder skulle oppstå.	
<b>Anbefalte tiltak / ytterligere undersøkelser anbefales</b>	
Automatsik vannstoppeventil med fuktsensor ved varmtvnsbereder anbefales etablert

Automatisk vannstoppeventil med fuktsensor ved varmtvannsbereeder anbefales etablert

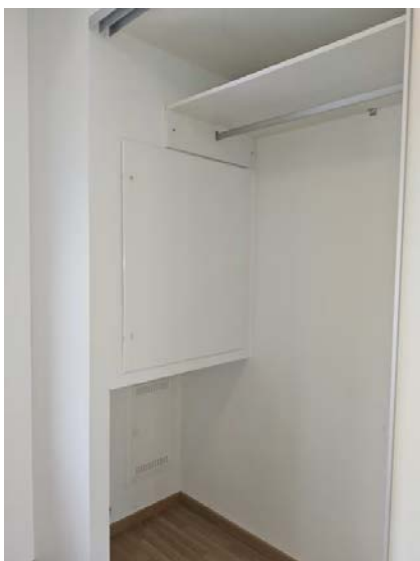
## 6.12 Ventilasjon

\* Ventilasjon: Det ble registrert alarm for skifte av filter på anlegget.

Bilde viser innbygget ventilasjonsaggregat.

Type ventilering	Balansert ventilasjon
Balansert ventilasjon. Aggregatet er plassert på soverom.	
Er det utført arbeider på anlegget etter byggeår?	Nei
Når var siste service på anlegget?	Ukjent
Er det tegn på fukt eller mugg i filter?	Ikke kontrollerbart
Er det rom med manglende tilluft/avtrekk?	Nei
Er det tegn på utilstrekkelig luftutveksling?	Nei

Utskifting av filter bør påregnes.

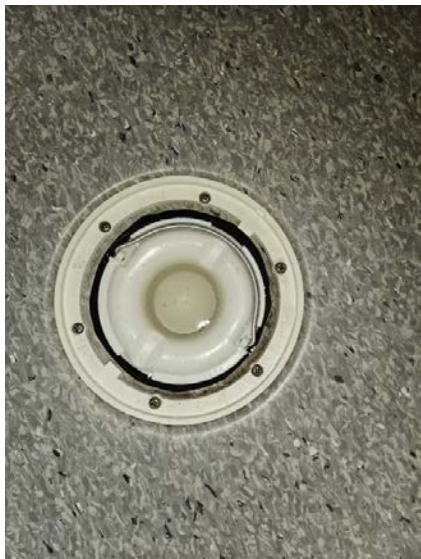
**6.13 Våtrom: Bad**

Bilde viser sluk på bad.

Undersøkelsen viser ingen tegn til skader eller fukt i konstruksjonen.

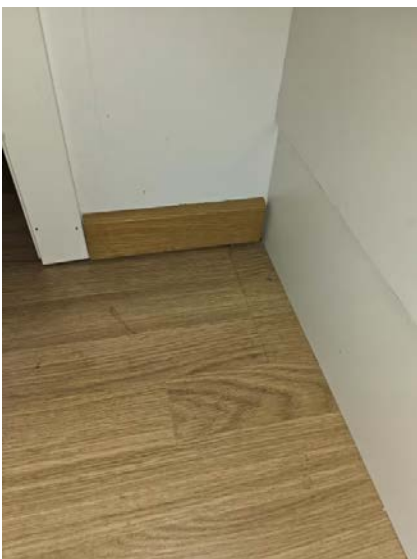
## 6.14 Øvrig: Andre rom

Gulvflater av parkett. Veggflater av malte flater. Himlingsflater av malte flater.

Bilde viser ufagmessig utførelse av listverk.
