**Prisant.:** Kr 3 290 000,-  
**Fellesgjeld:** Kr 61 307,-  
**Omkostn.:** Kr 1 390,-  
**Total ink omk.:** Kr 3 352 697,-  
**Felleskostn.:** Kr 5 442,-  
**Selger:** Heidi Sørensen

**Salgsobjekt:** Andelsleilighet  
**Eierform:** Andel  
**Byggeår:** 1956  
**BRA-i/BRA Total** 68/76 kvm  
**Tomtstr.:** 4483 kvm  
**Soverom:** 2  
**Antall rom:** 3  
**Gnr./bnr.** Gnr. 152, bnr. 542  
**Andelsnr.:** 147  
**Oppdragsnr.:** 1411250544

# Sjarmerende 3-roms på Lund med balkong på 11m<sup>2</sup> og gode solforhold | Nyere kjøkken og bad

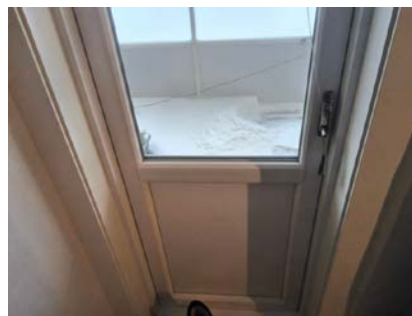
- Dører må justeres.

Balkongdør bør justeres slik at den ikke tar i karm. Konsekvensen ved å ikke justere er økt slitasje på dørblad og karm.

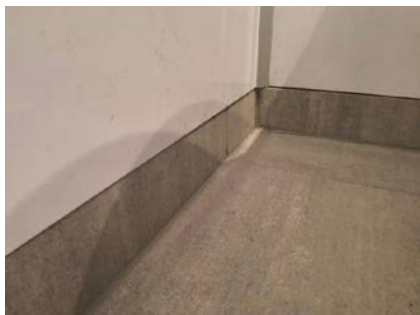
Baderomsplater skal ha en dryppkant mot gulvet som er fuktsikret ved bruk av aluminiumsprofil og fugemasse. I dette tilfellet er det ikke observert hverken aluminiumsprofil eller fugemasse. Det er flere steder registrert varierende åpninger mellom bunn av plate og sokkelflis, som ikke er sikret mot fukt.

Ved manglende alumuliumsprofil og silikonfuge i bunn av baderomsplate vil vann og fukt kunne trenge inn bak baderomsplaten, noe som øker risikoen for fuktskader i veggkonstruksjonen over tid.

Feil montering av baderomsplater.

- Det må foretas lokal utbedring.
- Dersom våtromsplatene ikke er montert fagmessig, kan dette medføre utettheter som øker risikoen for fuktinntrengning bak platene. Over tid kan dette føre til oppfukning av tilstøtende konstruksjoner, noe som kan resultere i råteskader, muggvekst og eventuelle lekkasjer.

Det bør påføres silikonfuge i ovegang baderomsplate/sokkelfis for å forhindre at fukt trekker inn i veggkonstruksjonen.

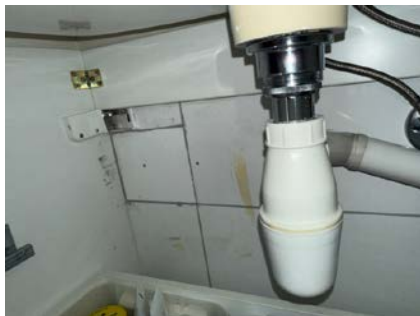
Ufagmessig tetting av tidligere hull.

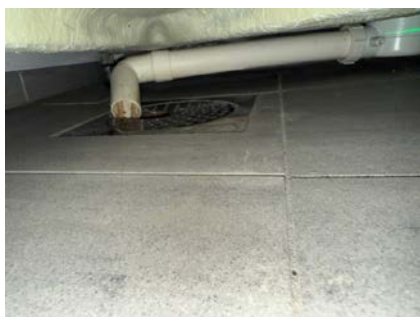
- Det er påvist mangelfull/feil utførelse rundt rørgjennomføringer e.l. som gir fare for fukt i konstruksjonen i våtsone.
- Membran kan ikke konstateres (ikke synlig og det foreligger heller ikke dokumentasjon).
- Sluk har begrenset mulighet for inspeksjon og rengjøring.

- Når sluket har begrenset tilgang, er det vanskelig å rengjøre sluket og å inspisere den for å oppdage skader i membranen/fuger rundt sluket, som er avgjørende for å forhindre lekkasjer.
- Det må gjøres nærmere undersøkelser. Manglende membran/tettesjikt medfører risiko for lekkasjer og fukt i konstruksjonen.

Begrenset tilgang til sluk.

Det anbefales å gjøre tiltak for å forbedre tilgang til sluk, slik at man jevnlig kan inspisere og rengjøre sluket. Manglende vedlikehold på sluk kan føre til tett sluk.

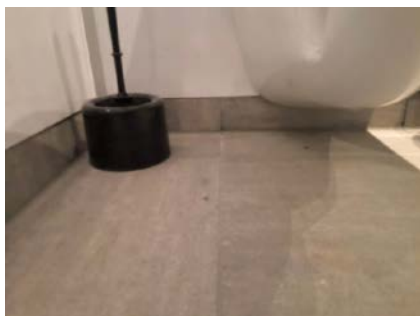
- Det er ikke påvist tilfredsstillende løsning for å synliggjøre lekkasje fra innebygget systerne.

Det er ikke etablert dreneringsspalte fra innebygget systerne. Dette medfører risiko for at ev. lekkasjer/fukt i systernekassen ikke blir oppdaget.

- Uten dreneringsløsning/lekkasjesikring kan lekkasjer pågå over lang tid uten å bli oppdaget. Dette kan føre til omfattende fuktskader i omkringliggende byggematerialer.

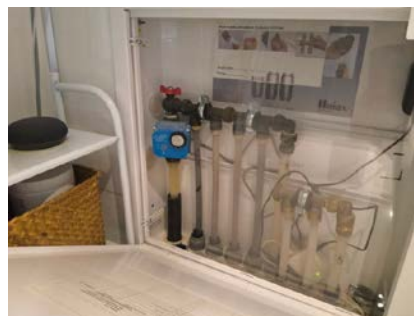
Leilighetens stoppekran er lokalisert i rørskap.

Plastrør er ikke plugget i kjøkken, men det er gjort kompensierende tiltak med automatisk vannstopper.
