Vestrengåsen 2C, 1960 LØKEN

**Familievennlig og innbydende  
1/2-part - Bad fra 2022 - Peisovn -  
Flott hage - Stor, solrik terrasse -  
Garasje - Naturnært.**

| Tilstandsrapport ..... | 43 |

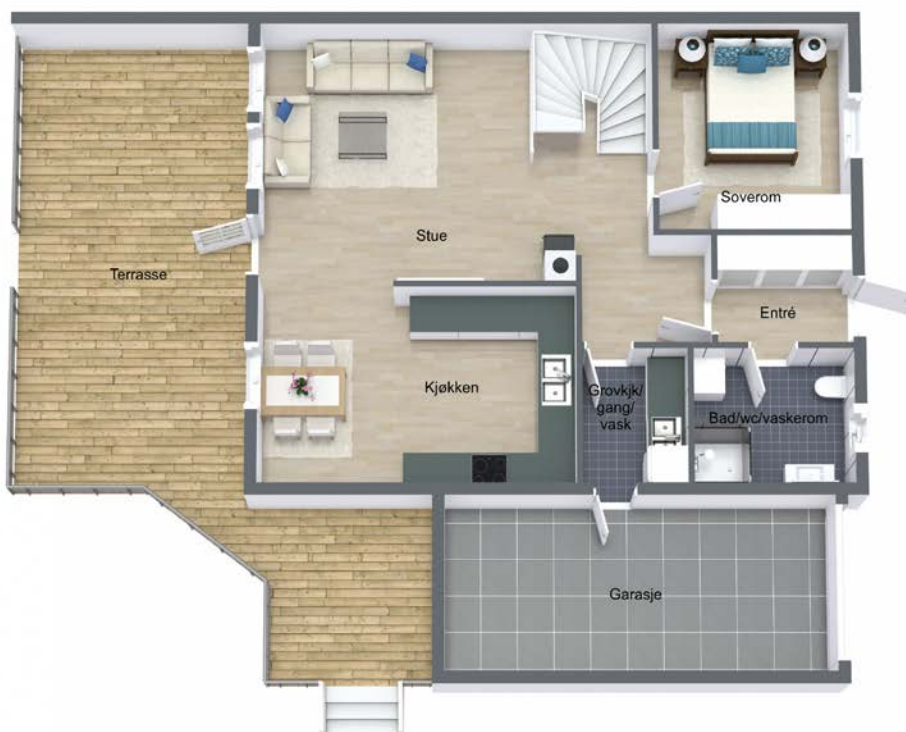
### 1. etasje

Planskissen er en illustrasjon av boligens planløsning og kan avvike fra boligen

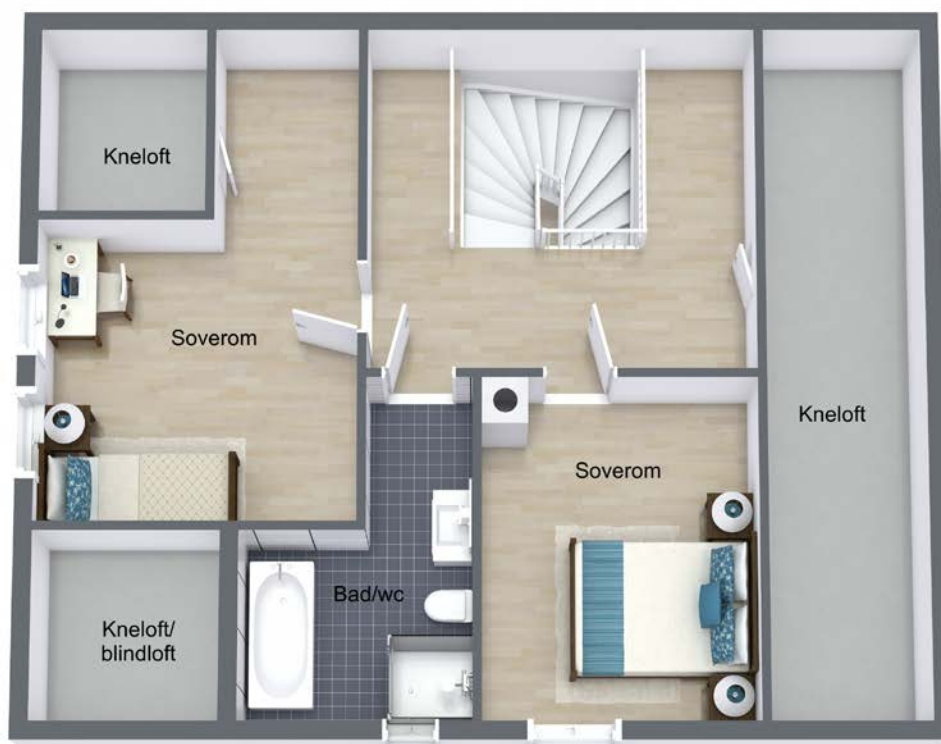
### 2. etasje

Planskissen er en illustrasjon av boligens planløsning og kan avvike fra boligen.

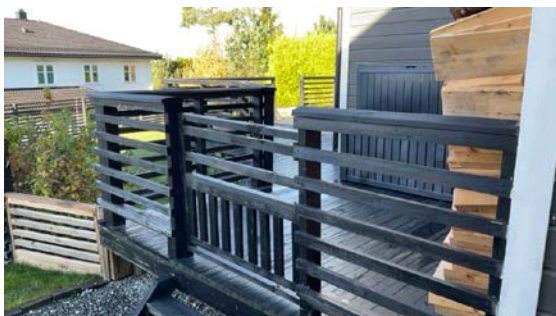
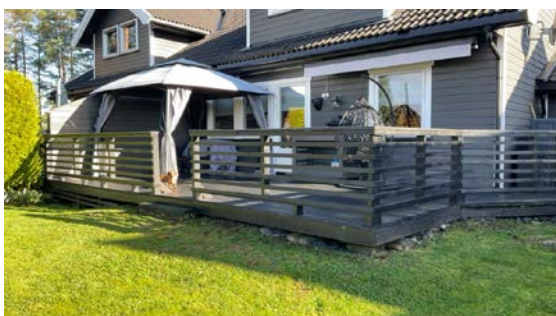
## ! TG 1 Takoverbygd inngangsparti

Takoverbygd inngangsparti i trekonstruksjon.  
Saltak av tre tekket med betongtakstein.  
Rekkverk i trekonstruksjon på 2 sider.  
Spaltegulv av tre.

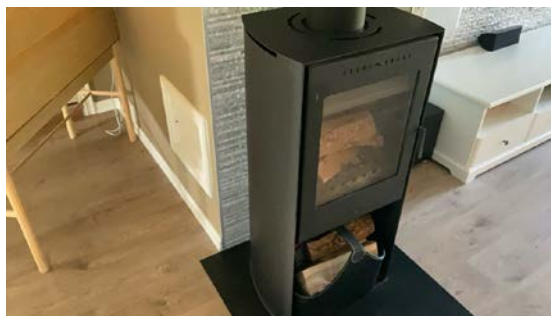
Boligen har elementpipe.  
Tilkoblet peisovn i stue.  
Det er montert sotlukestein bak sotluken.

Pipe og ildsted ble ikke funksjonstestet.  
For vurdering av tilstand på pipe og ildsted bør dette undersøkes av lokal brann-/feiermester.

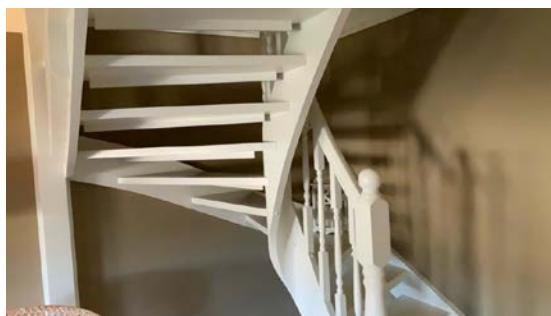
## TG 2 Innvendige trapper

Boligen har 180 graders malt tretrapp.

- Håndløper må monteres på vegg for å tilfredsstille krav på byggetidspunktet.

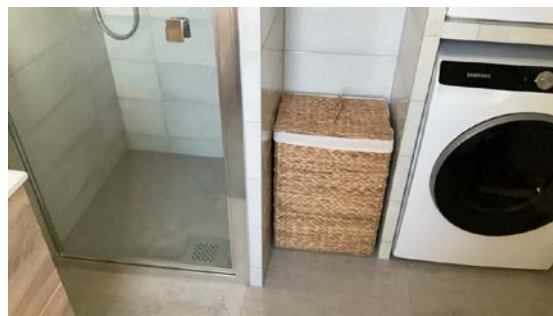
## VÅTROM

Baderommet ble oppusset i 2019 med membran, overflater og utstyr/innredninger.  
Sluket er fra byggeåret.  
Dokumentasjon er fremvist i form av bilder.

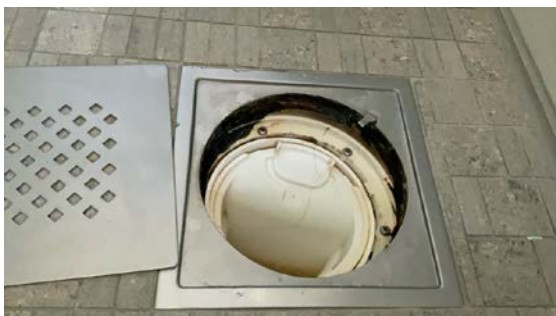
- Det er mulighet for at det kan forekomme vannlekkasje på våtrommet hvor vann ikke vil gå til sluk.

Dusjnisen har tett terskel og det er ikke sluk i gulvet på badet forøvrig.  
Eventuelt lekkasjevann fra andre installasjoner vil da fylle seg opp på gulvet og det vil bli mye vann på gulvet før det renner over terskelen til dusjnisen.

Det er synlig slukmansjett/membran under klemringen i sluket.

- Det bør etableres avrenning inn til sluk for hele våtrommet.
- Eventuelt lekkasjevann fra utstyr utenfor dusjsone vil ikke ha en naturlig vei til sluket. Dette kan føre til at vann samler seg på gulvet og potensielt renner ut av rommet eller trenger inn i konstruksjonen.

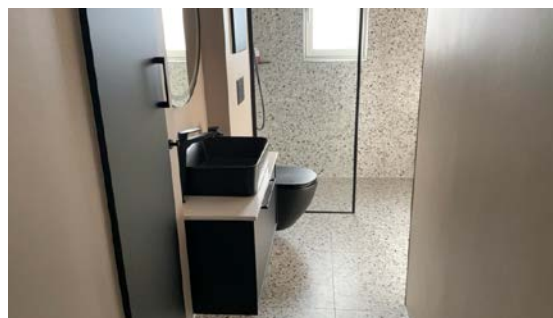
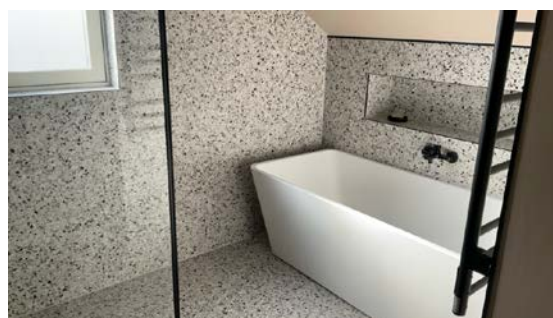
## 2. ETASJE > BAD/WC

Baderommet ble bygget i 2022 iht. eier.  
Dokumentasjon er fremvist i form av bilder.

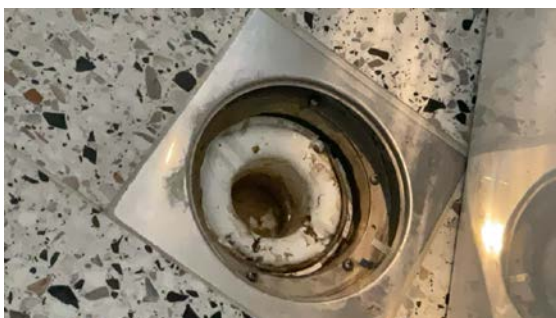
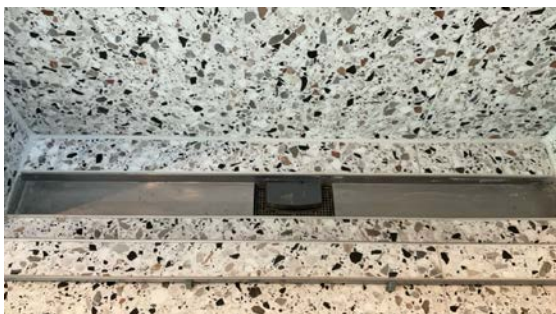
Gulvet er flislagt. Rommet har elektriske varmekabler.  
Gulvet er flatt og det er lokalt fall i dusjen med ca. 15mm.  
Det er lekkasjesikring med oppkant ved dørterskel med ca. 45mm.

Det er slukrenne av stål ved vegg i dusjonen og det er plastsluk under badekaret.  
Det er smøremembran som er dokumentert med bilder.  
Det er synlig slukmansjett/membran under klemringen i plastsluket.  
Det er ikke mulig å se membranen i slukrennen.

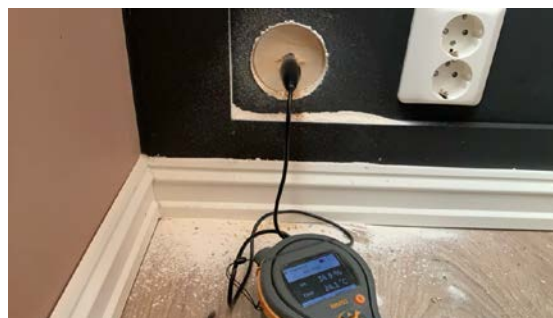
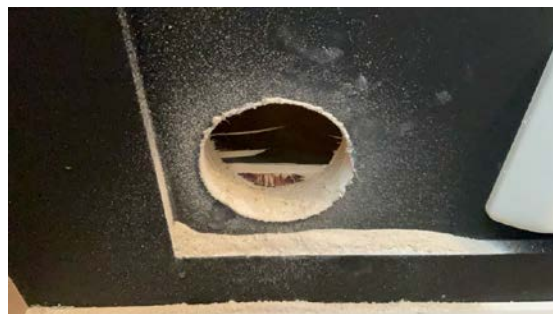
### TO 0 Tilliggende konstruksjoner våtrom

Hulltaking er foretatt uten å påvise unormale forhold.  
Hulltaking ble foretatt i vegg fra soverom mot dusjnise bad.  
Det ble målt relativ luftfuktighet i vegg og det ble gjort visuell inspeksjon.  
Det ble ved målinger og visuell inspeksjon ikke påvist tegn på fuktskader.

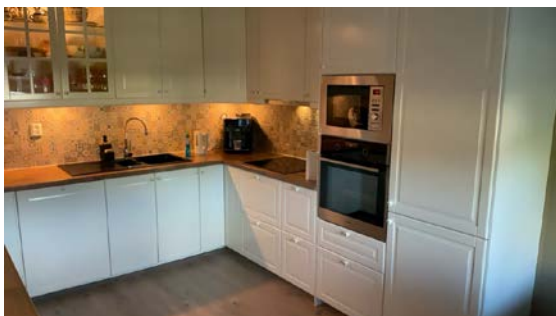
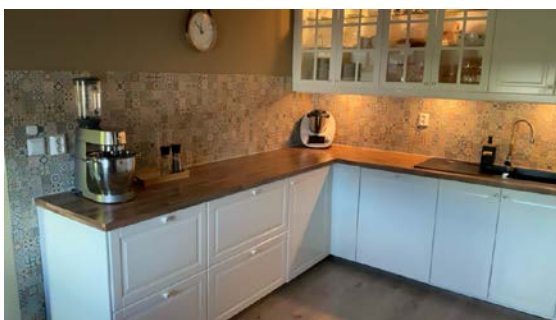
- Det er avvik:
- Det er ikke montert komfyrvakt i kjøkkenet som er krav på dette kjøkkenet ut ifra alder.
- Det er ikke påvist tegn på at det er montert lekkasjedeteksjon ved oppvaskmaskin/oppvaskkum, dette er et krav på kjøkkenet ut ifra alder.

- Det bør monteres lekkasjedeteksjon ved oppvaskmaskin/oppvaskkum.
- Komfyrvakt må monteres.

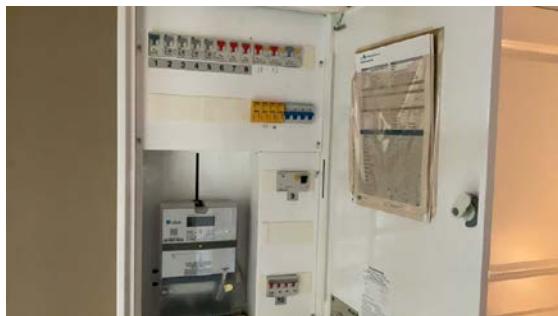
## Inntak og sikringsskap

Elektrisk anlegg dels fra byggeåret og dels fra nyere tid. Det er fremlagt dokumentasjon med samsvarserklæring på nyinstallasjonen i 2004 og på deler av arbeid gjort i senere tid. Det ble avholdt tilsyn på anlegget i 2022 og avvik som da ble avdekket ble utbedret og tilsynssaken er avsluttet.

- Foreta en helhetsvurdering av det elektriske anlegget, dets alder, allmenne tilstand og fare for liv og helse. Bør det elektriske anlegget ha en utvidet el-kontroll?  
**Nei**
