**Tradisjonsrike Wadahl  
høyfjellshotell på Gålå med  
betydelig rehabiliteringsbehov og  
stort utviklingspotensial.**

# Tradisjonsrike Wadahl høyfjellshotell på Gålå.

**RAPPORTANSVARLIG:**

## Bygningsmessig beskrivelse: Bygg 1 – Hovedbygning.

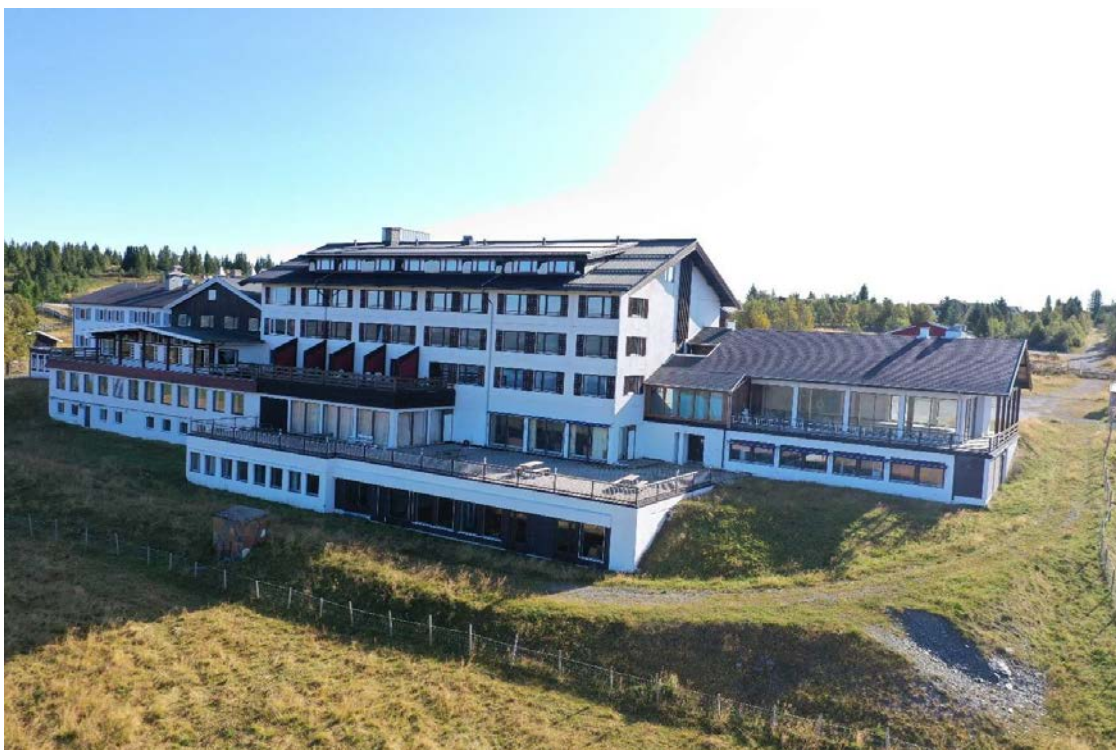
# Hotellbygning:

Antatt fundamentert med betong, men lukket konstruksjon slik at det ikke er mulig å vurdere. Grunnmur av betong så langt det lot seg vurder. Noe synlig fuktvanding/saltutslag. Kjeller i bakre del mot gårds plass luktet det stedvis kraftig diesel noe som tyder på lekkasje fra tank eller rør. Det må derfor påregnes utskifting av masser og destruering av tank.

Hotellbygningen er oppført i betong og stål, men 2 etg over resepsjonsområde som er fra 1938 er iht opplyst oppført i treverk. Flere byggetrinn over flere plan hvor det delvis er verandaer over innredet del og her er det lekkasjer.

Innvendig er det overflater av variert alder og tilstand. Lekkasjer senere tid har medført at det er mye skader i overflater og det er observert sopp inne i bygningen. Fellesarealer i resepsjonsområdet framstår i god stand. De rom som ble vurdert er av noe variert kvalitet hvor det i noen rom er større slitasje enn andre, men generelt så er overflater fra perioden 1970 tallet til 1990 tallet. Det er påbegynt noe ombygging til leiligheter, men kun 1 leilighet nærmer seg fullført. Det er lokalt påvist større slitasje og lekkasjer fra tak. Fuktvandring i grunnmur slik at det i noen rom er saltutslag. Bassengområdet er avstengt da det må renoveres. Hotellrommene opplyst til å være fra 1970-1980 tallene, men noe oppgradert i overflater på 1990 tallet. Bassengområdet var ved befaring stengt og avlåst for gjester er meget slitt og må i sin helhet oppgraderes/renoveres. Generelt vedlikeholdsetterslep i de arealer som ikke er hyppig i bruk. Det er påbegynt ombygging i del av hotellet til leiligheter, men her er det kun 1 leilighet som nærmer seg ferdig, mens de andre har variert gjenstående arbeider.

Takkonstruksjoner av tre og betong. Der det er flate tak hvor flater er benyttet som verandaer og utearealer er det påvist lekkasjer slik at vann kommer inn i bygningen og dette har medført skader. Takteking er fra antatt fra 1990 tallet eller eldre for alle takflater og generelt slitt / skadet. Da det er mange varierte takflater slik som her så er det generelt stor risiko for lekkasjer noe som også er observert. Ved befaring den 25.08.2025 ble det brukt av drone og besiktiget tak via vinduer for vurdering av takflater. Generelt stor slitasje hvor det ser ut til at pappteiking er svært gammel og da mye vekst på og observerte sprekker i overflater. Lekkasjer i teking til underliggende rom og skader i undertak etter lekkasjer. Loft over høyeste del er det mulig å se rett ut og her har undertaket begynt å falle ned grunnet høy fuktbelastning. Opplysninger og vurderinger av teking og alder på de forskjellige bygningsdeler tilsier at det er påregnelig med utskifting av teking utført med papp og folie. Overganger mellom byggetrinn er utsatt og her er det påvist skader/feil/slitasje. Platetak holder normalt lengre tid og kan normalt males i overflater og evt vedlikeholde innfesting. Lekkasjer har medført at det er myue skader inne i bygget på gulv, egger og himlinger. Det drypte vann flere steder ved befaring.

Vinduer av variert alder og det er observert svært mange punkterte glass og slitasje i overflater hvor maling flasser av og noe fuktskader. Der isolerglass var datert så framkom det at de fleste er fra 1960 – 1970 tallet, men det er også noen glassfelt fra 1990 tallet og 2000 er det skiftet noen vinduer ut fra datering i produkter. Dører av variert alder og utførelse. Generelt noe variert tilstand slik at det er påregnelig med utskifting av mange av eiendommens dører og vinduer.

Det er synlige lekkasjer fra takteking og verandaer hvor vann kommer inn i bygget og følgeskader er observert. Det er saltutslag / fukt i grunnmur som medfører vedlikeholdsbehov. Lukt av diuesel i bygget indikerer at tank er lekk og her må det påregnes massutskifting og destruere tank. Det er påvist kraftig vest av sopp inne i bygget og det har kommet etter forrige befaring i 2023. Type sopp må det evt tas prover av for eksakt artsbestemmes. Lekkasjer fra rør som trolig er utsatt for frost har medført omfattende skader i bygningen.

Vanntilførsel anbefales stengt og anlegget tappet ned snarest for å unngå ytterligere skader.

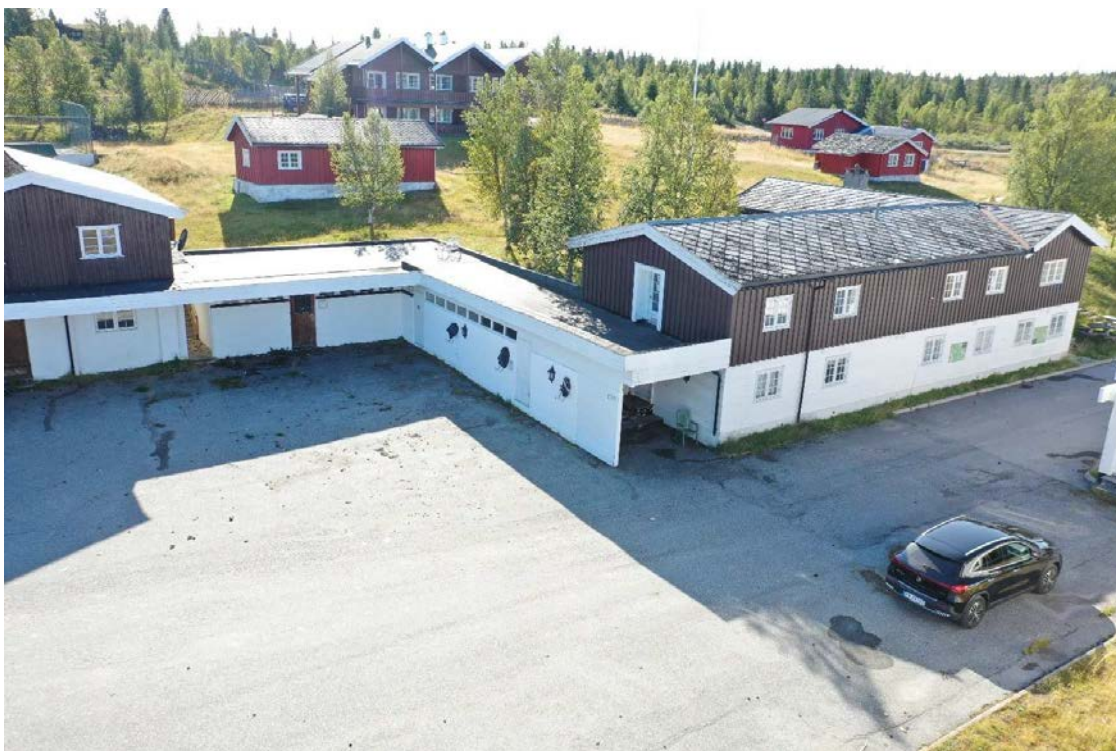
### Bygningsmessig beskrivelse: Bygg 2 – Personalbolig med skistall

Bygning som henger sammen med leilighetskomplekset/parkeringskjeller.

Bygget er oppført over 2 plan hvor plan 2 er inndelt med hybler for de ansatte og da totalt 11 hybler iht opplyst. Sokkelplan/grunnplan er inndelt med et areal til pub, skistall og noe lager. Pub er bygd opp i senere tid og framstår i grei stand, ellers har bygningen en del slitasje og vedlikeholdsetterslep. Den del av bygget som har hybler på grunnplan og hele plan 2 er ikke besiktiget da det ikke har vært tilkomst og det ved befarig ikke var nøkler tilgjengelig.

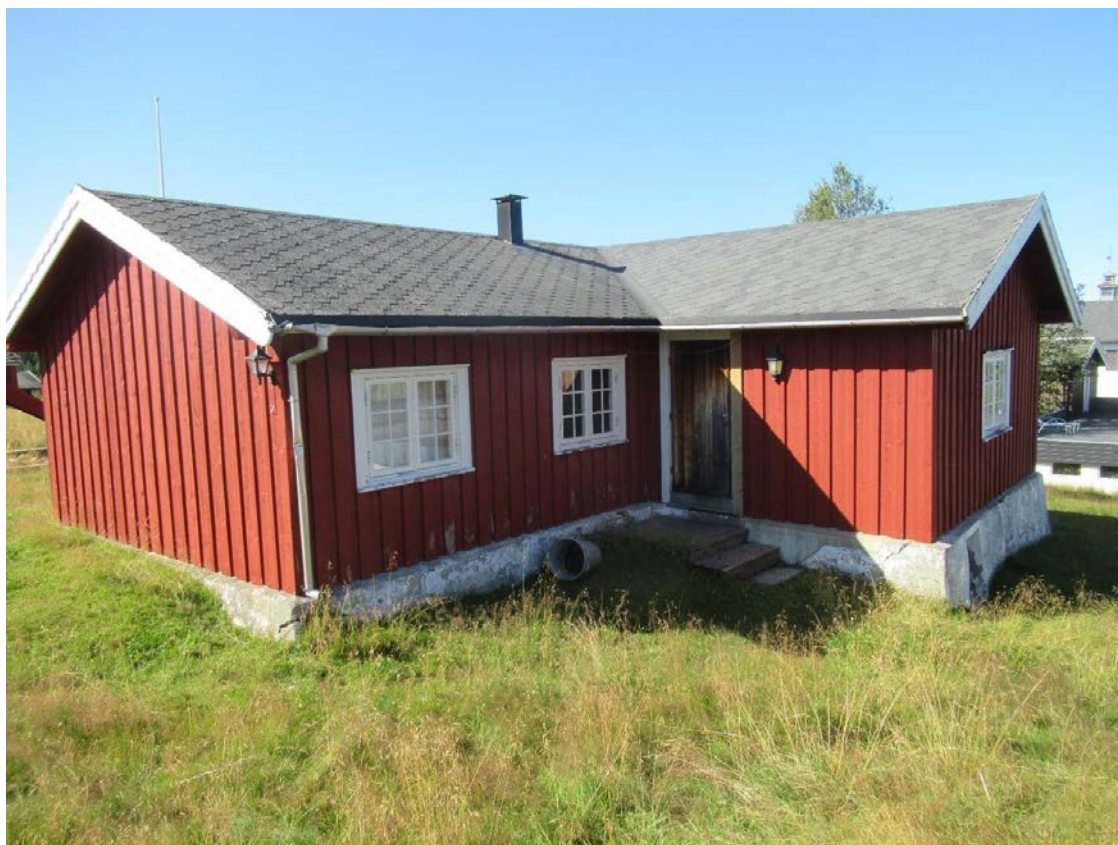
### Bygningsmessig beskrivelse: Bygg 3 – Bolig for ansatte

Boligen er iht opplyst opprinnelig fra ca 1900 og oppført i treverk. Bygget ble ikke besiktiget utover utvendig da det ikke var tilkomst inne eller tilgjengelige nøkler. Det som synes er at bygningen har stor slitasje og ansees som renoveringsobjekt. Denne bygning ligger innenfor det som er regulert til fritidsboliger og har derfor et godt potensiale for utvikling til annet bruk av grunn/bygning.

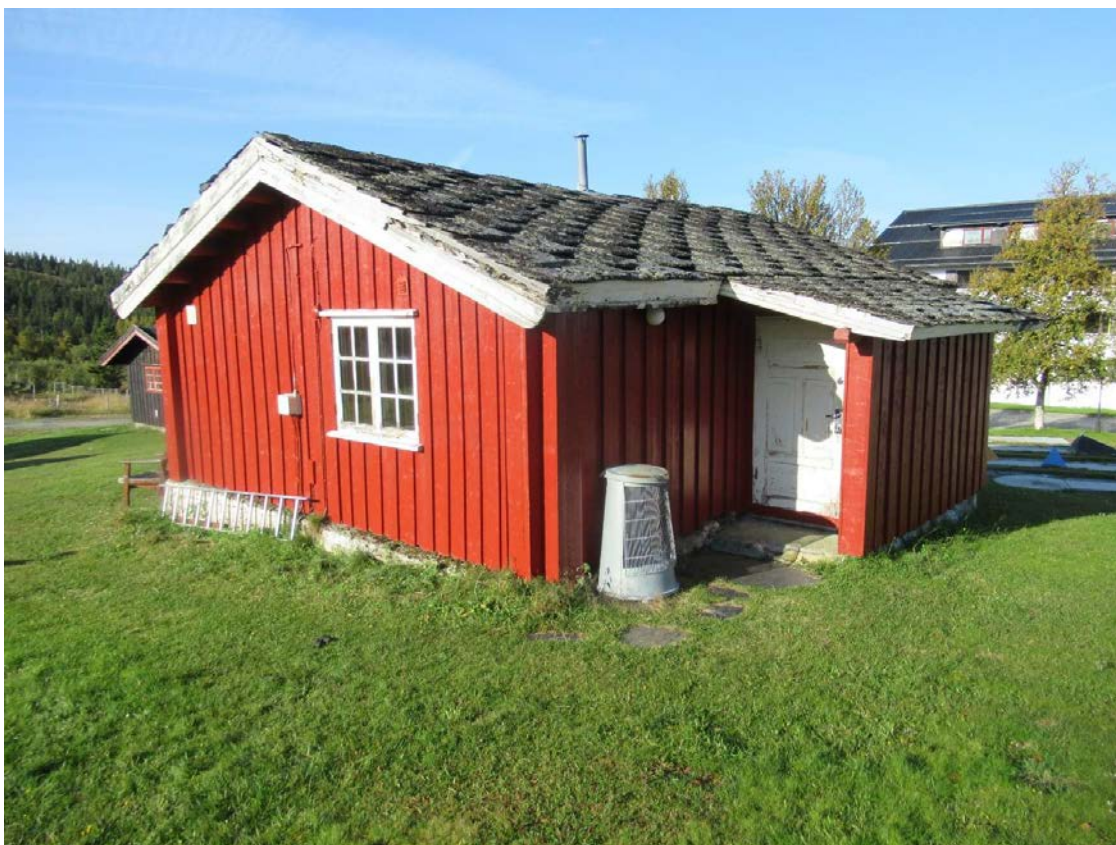
#### Bygningsmessig beskrivelse: Bygg 4 – Hytte 1 for ansatte

Hytte 1 benyttes av ansatte som bolig når dem jobber på hotellet iht opplyst. Byggeår er ukjent, men antatt en gammel tømmer bygning fra tidlig 1900 tallet hvor den antas å være panelert utvendig på 1960 tallet. Bygget ble ikke besiktiget utover utvendig da det ikke var tilgjengelige nøkler for innvendig besiktigelse. Det som synes er at bygningen har stor slitasje og ansees som renoveringsobjekt. Denne bygning ligger innenfor det som er regulert til fritidsboliger og har derfor et godt potensiale for utvikling til annet bruk av grunn/bygning.

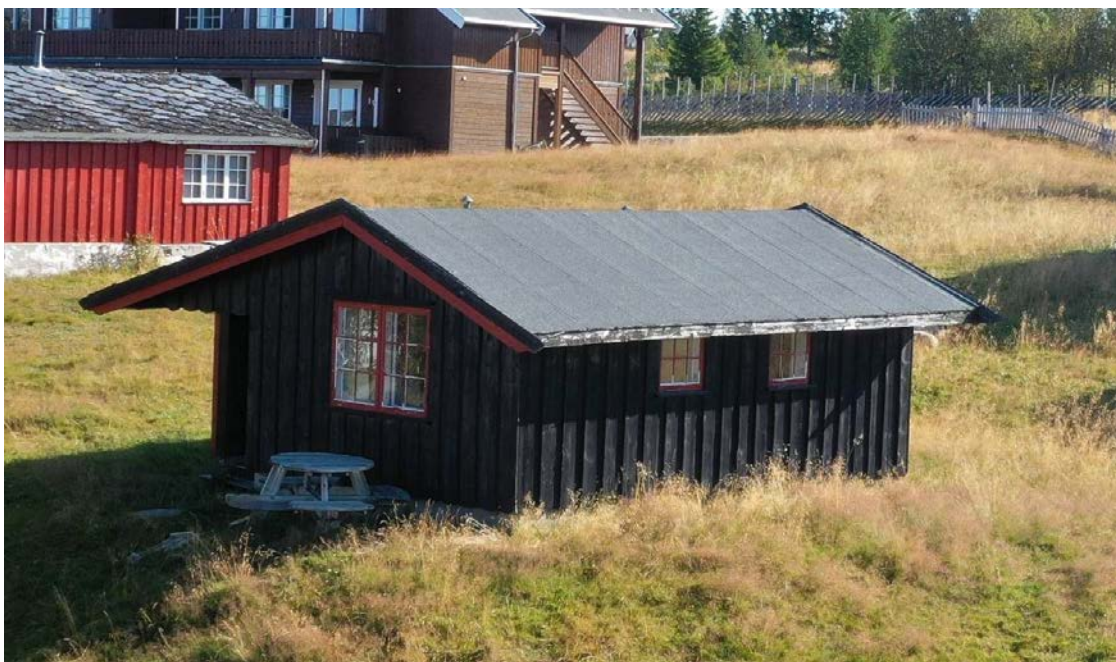
**Bygningsmessig beskrivelse: Bygg 5 – Hytte 2 for ansatte**

Hytte 2 benyttes av ansatte som bolig når dem jobber på hotellet iht opplyst.

Bygget ble ikke besiktiget utover utvendig da det ikke er tilgjengelige nøkler for innevdig besiktigelse. Bygningen har forholdsvis stor slitasje og må sammen med de andre bygningene ansees som renoveringsobjekt.

Denne bygning ligger innenfor det som er regulert til fritidsboliger og har derfor et godt potensiale for utvikling til annet bruk av grunn/bygning. Reguleringskart på nett viser at grunn for denne bygning skal det føres opp leilighetsbygg, så det antas at det er planlagt rivning.

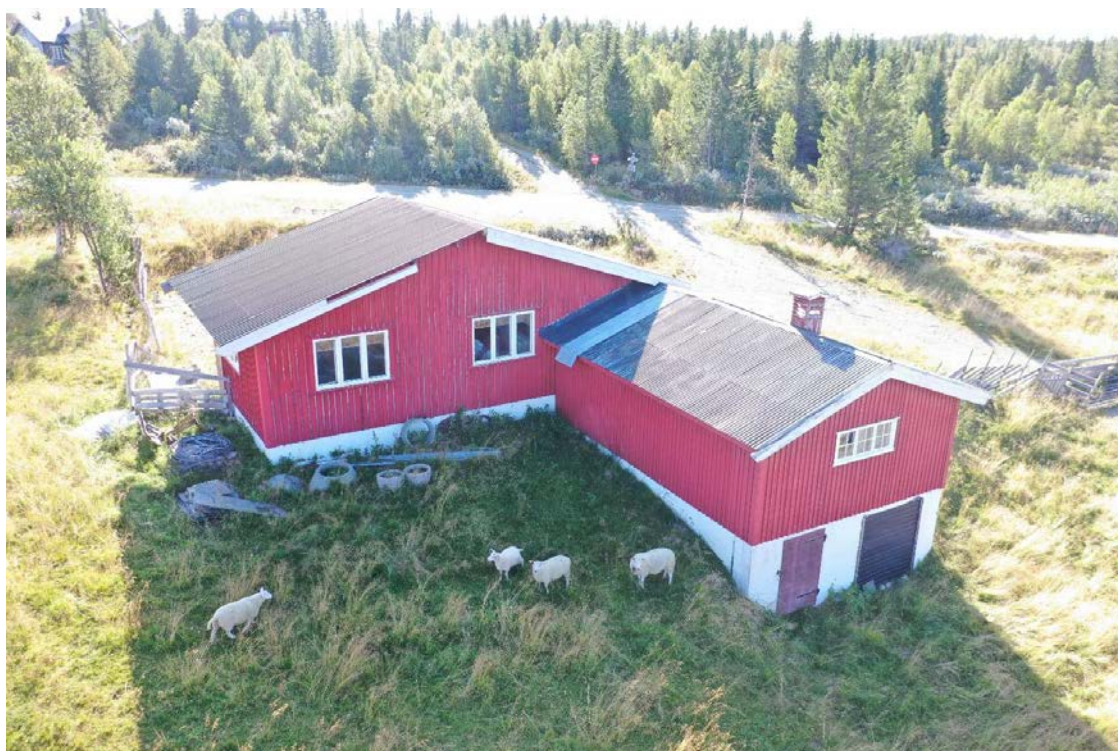
### Bygningsmessig beskrivelse: Bygg 6 – Stall - Lager

Stall - lager er en gammel bygning som iht opplyst benyttes til lager.
