**Mysen - Meget pen og velholdt
3-roms leilighet midt i sentrum.
Heis og garasjeplass.**

Tilstandsrapport

Befaringsdato: 31.10.2024

Rapportdato: 26.11.2024

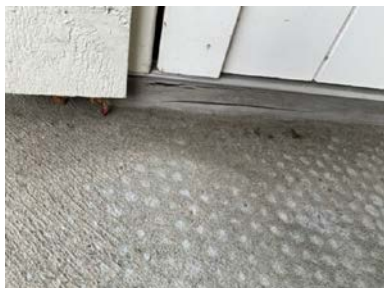
- Det er påvist avvik rundt innsetningsdetaljer.

- Påvist sprekker i tetningsmasse under terrassedør. Beslag og tetting rundt, og særlig underdør, må utføres regntett for å unngå lekkasjer og fuktskader i konstruksjon.

Tetting under terrassedøren bør utbedres. Uten utbedring kan vann trenge inn, noe som øker risikoen for fuktskader i konstruksjonen rundt døren

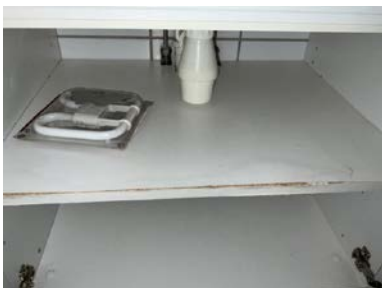
2. ETASJE > BAD

- Det er påvist skader på innredning.

- Det er observert fuktskjolder i bunnplaten til baderomsinnredningen, trolig som følge av tidligere lekkasje. På befaringen ble det imidlertid ikke påvist fukt eller andre avvik, og overflater fremstår som tørre.

- Selv om det er mindre svellinger på baderomsinnredningen, er det ikke behov for utbedring da det ikke er tegn til fuktighet. Svellingen er kosmetisk og påvirker ikke funksjonen. Over tid kan svellingen øke hvis innredningen blir eksponert for mer fukt, men det er ingen umiddelbar risiko for skader eller funksjonssvikt.

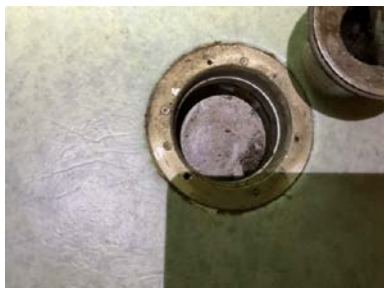
2. ETASJE > VASKEROM

- Mer enn halvparten av forventet brukstid er passert på membranløsningen.
- Mer enn halvparten av forventet brukstid er passert på slukløsningen.
- Det er usikkert om rørgjennomføringene er riktig utført.
- Over halvparten av forventet brukstid på tettesjikt og sluk er passert, og det er usikkert om tettesjiktet er rustet for dagens bruk. Vaskerommet vil fortsatt kunne tåle forsiktig bruk, det er dog ingen garantier, og det er usikkert når tettesjikt må skiftes ut.
- Ikke påvist klemt membranløsning i sluket befaringsdagen. Jevnlig rensing av sluket er viktig. Feil i tetting rundt sluket er den største årsaken til lekkasjer fra bad. Det er derfor viktig at ikke vannet blir stående over vannlåsen i sluket.

- Sluket må sjekkes og rengjøres jevnlig.
- Overvåk tilstanden jevnlig. For å få tilstandsgrad 0 eller 1 må tettesjiktet skiftes ut, men tidspunktet for når dette er nødvendig er vanskelig å si noe om.
