Rødtvetveien 20, 0955 OSLO

**Lys 3-roms leilighet med flott utsikt og solrik balkong. Nytt bad 2024. V.v, fyring og internett inkl. Nær T-bane!**

# Tilstandsrapport

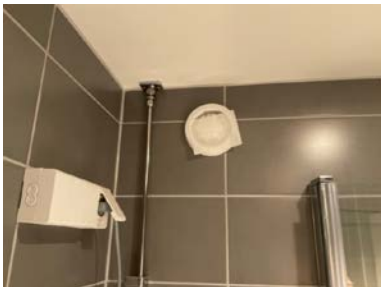
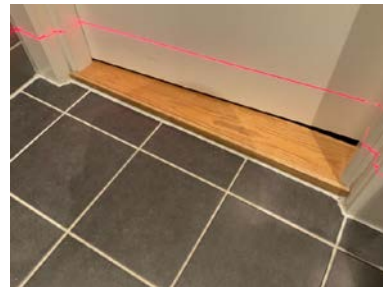
## 10.ETASJE > BAD/WC

### Fukt i tilliggende konstruksjoner

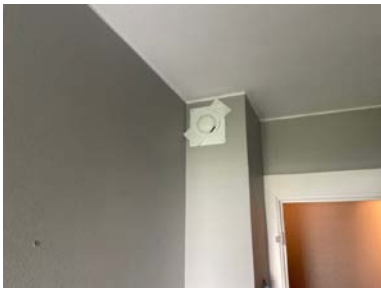
Usikker type avtrekk. Trolig sentralavtrekk og med spalteventiler i vinduene. Papirtesten ble utført på både kjøkken og baderomsavtrekk og papiret ble hengende fast på ventilene. Dette er den eneste måten jeg får sjekket på. Om det viser seg at det ikke er mekanisk avtrekk i leiligheten, men kun er naturlig avtrekk, vil ikke dette endre tilstandsgraden på ventilasjonen i leiligheten, da dette ikke avviker fra prinsipp fra oppføringstidspunktet.

Avtreksventilen på kjøkkenet.

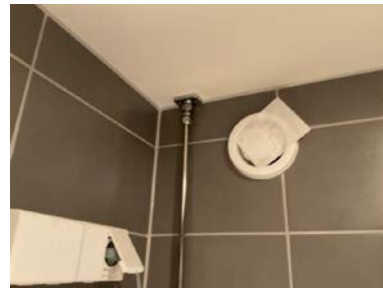
Avtreksventilen på Badet
