Elvarheimgata 10C, 2408 ELVERUM

**Lys 3-roms med utsikt til Glomma  
- midt i Elverum sentrum.  
Oppussingsobjekt med stort  
potensial.**

| Tilstandsrapport ..... | 31 |

Befaringsdato: 11.09.2025

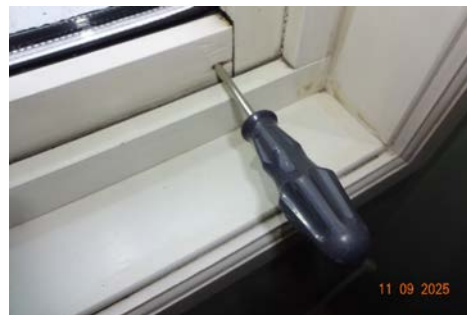
Det er påvist fuktsvelling i utforing til vindu i stue. Ved bruk av fuktmåler ble det ikke registrert unormale verdier.  
Behov for justering av vindu på ett soverom.  
Det er påvist råteskade i vindu på ett soverom.

Kostnadsestimat er ikke satt. Konferer med sameiet om utskiftning av råteskadet vindu.

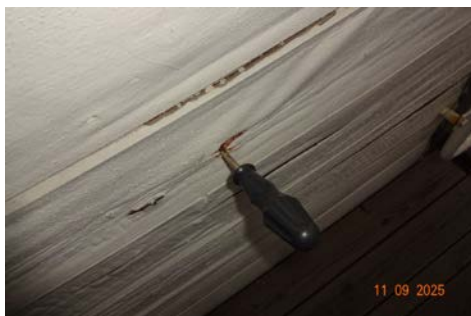
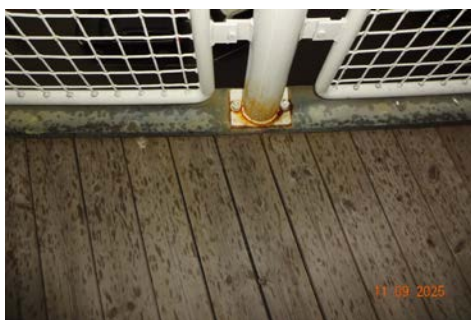
### ! TG 2 Dører

Brann og lydklassifisert ytterdør til leiligheten. Kikkeshull.  
Terrassedør med 2 lags isolerglass fra 1994.

Det er påvist fuktmerker i terskel til terrassedør. Ved bruk av fuktmåler ble det ikke registrert unormale verdier.

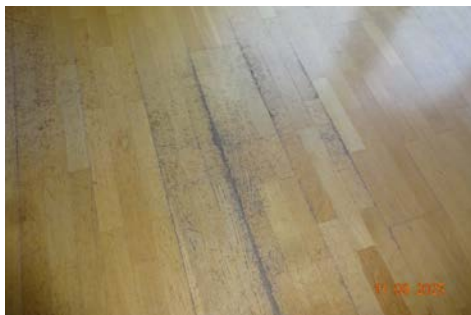
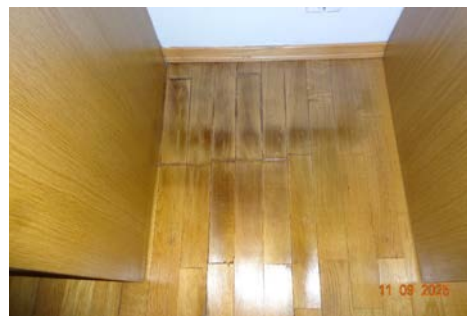
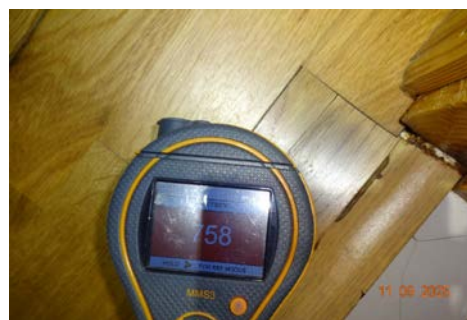
### TG 3 Overflater

- Det er stedvis påvist synlige skader på overflater.
- Overflater har en del slitasjegrad utover det en kan forvente.

Stedvis synlige fuktskader i parkett. Ved bruk av fuktmåler ble det registrert fuktighet i parkett ved inndør til bad.

Fuktsvelling i parkett på kjøkken. Ved bruk av fuktmåler ble det ikke registrert unormale verdier. Tørt ved befaring.

Oppsprekking i hjørne på ett soverom og overgang taklist/himling.

- Overflater må utbedres eller skiftes.

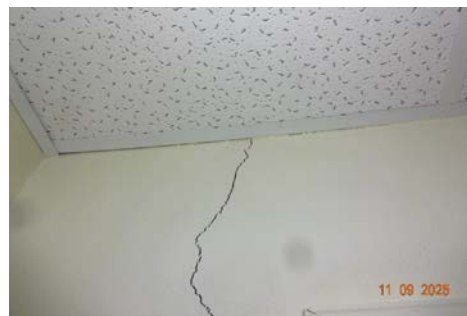
### TG 2 Overflater - 2

Overflater med malt tapet.

Det er påvist sprekk i tapet/mur over inngangsdør.

- Overflater må utbedres eller skiftes.

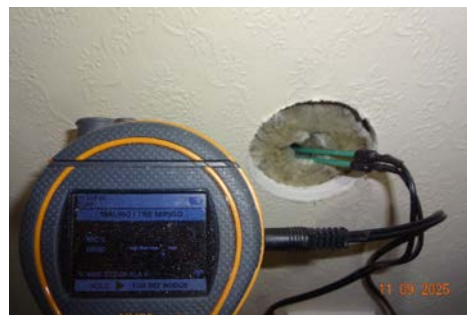
### TG 3 Etasjeskille/gulv mot grunn

Etasjeskillere av betong.

- Målt høydeforskjell på over 30 mm gjennom hele rommet. Tilstandsgrad 3 gis med bakgrunn i standardens krav til godkjente måleavvik.

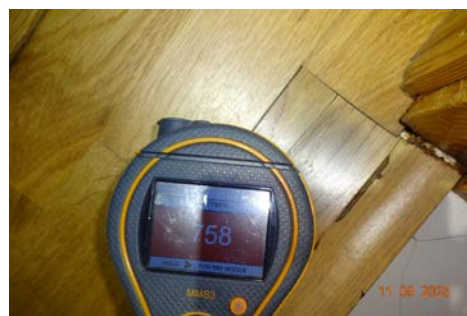
## TO 3 Generell

- Våtrommet må oppgraderes for å tåle normal bruk etter dagens krav. Det er påvist sprekk i gulvflis ved innerdør. Del med manglende fugemasse i flisfuger ved sluk. Fuktsvelling nederst i geriker og baderomsinnredning. Motfall på baderomsgulvet. Fuktskadet parkett i gang ved innerdør til bad. Det er påvist fuktmerker i himling. Anbefaler ytterligere undersøkelser. Ikke etablert tilluftspalte under innerdør.

- Våtrommet må totalrenoveres. Alle forhold med tettesjikt, våtzone, sluk m.m. må dokumenteres. Parkett i gang må skiftes etter modernisering/renovering av bad. Vann ledes til gang ved bruk av dusj.

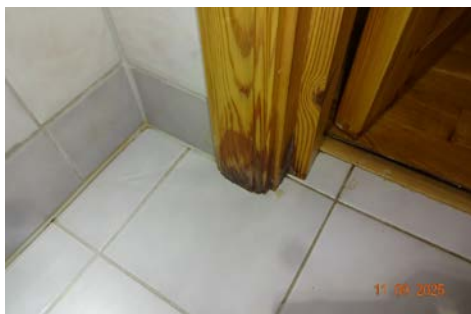
### TG 1 Tilliggende konstruksjoner våtrom

Hulltaking er foretatt nederst på delevegg mot våtsonen. Ved bruk av fuktmåler ble det ikke registrert unormale verdier.
