Øvre Solhellinga 2, 2067 JESSHEIM

**Familievennlig enebolig i kjede med hjørnebeliggenhet - over 3 plan - flere boder - 2 bad - 3 soverom. Garasje!**

Rekkehus  
Øvre Solhellinga 2 , 2067 JESSHEIM  
ULLENSAKER kommune  
gnr. 172, bnr. 349

Befaringsdato: 03.02.2026 Rapportdato: 09.02.2026 Oppdragsnr.: 22537-1115 Referansenummer: QR6432

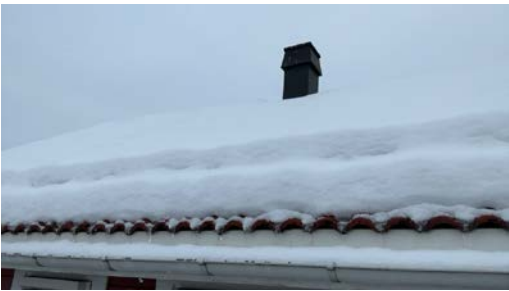
#### Nedløp og beslag

Utvendige beslag, takrenner og nedløp i metall. Vindskier og toppbord i treverk. Toppbord har beslag av metall.

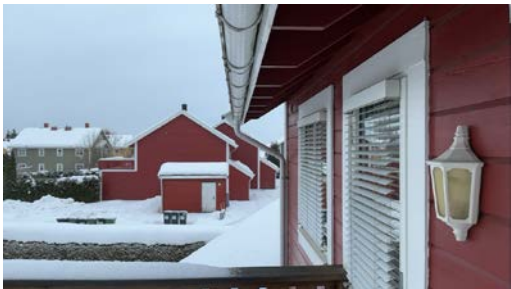
## TG 1 Veggkonstruksjon

Yttervegg i isolert bindingsverk som var normal byggeskikk på oppføringstidspunktet. Liggende og stående utvendig trekledning. Malt i 2021. Opplyst av eier.

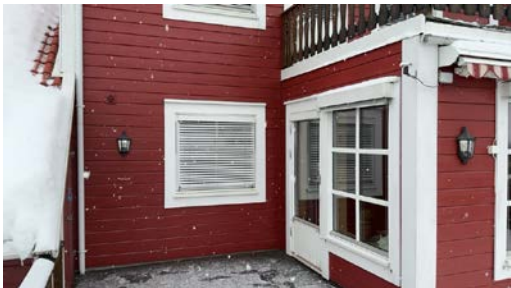
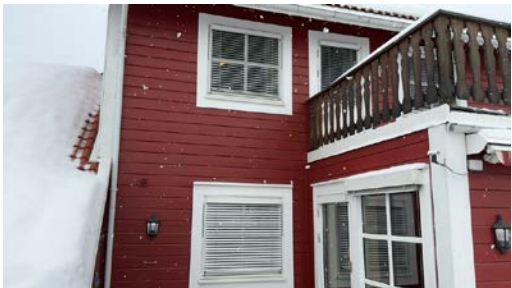
## TG IU Takkonstruksjon/Loft

- Takkonstruksjon/Loft  
Avvik: Hele takkonstruksjonen er gjenbygget. Det er ingen mulighet til vurdering utover alder og observasjoner fra underliggende etg. Takkonstruksjonen er lukket og inspeksjonsmuligheten er derfor begrenset. Tilstandsgrad er gitt ut i fra synlige forhold. og alder.

Punktet må sees i sammenheng med Takteking

Det er ikke nødvendig med umiddelbare tiltak, men det anbefales å følge med konstruksjonene.

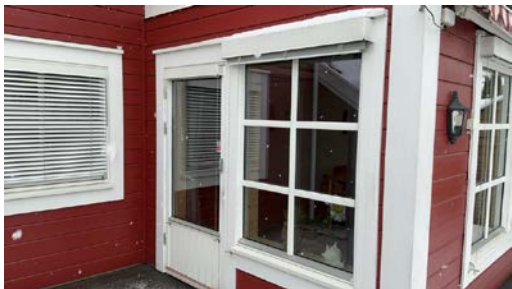
## TG 1 Dører

Ytterdør i teak, med hamret glass i øvre del.

Boddør i teak.

Malt balkongdører i treverk med 2- lags energiglass.

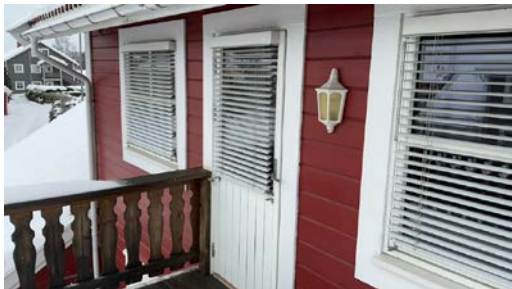
## TG IU Balkonger, terrasser og rom under balkonger

Terrasser/balkonger: Konstruksjoner, overflater, rekkverk og håndlist i treverk. Vedlikeholdt med olje hvert år. Opplyst av eier.  
Terrasser/verandaer som står under åpen himmel vil alltid ha vedlikeholdsbehov, dette må påregnes.

Det er registrert noe slitasje/sprekker på gulv intill vegg hvor det var snøfritt.

Verandaer som står under åpen himmel og utsatt vær vind/være vil alltid ha vedlikeholdsbehov, dette må påregnes. Lokale utbedringer må etter hvert påregnes.

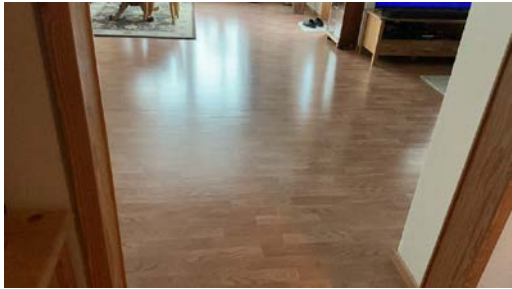
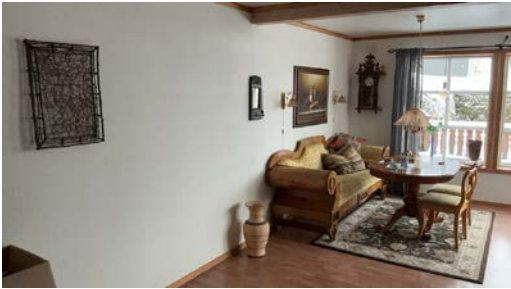
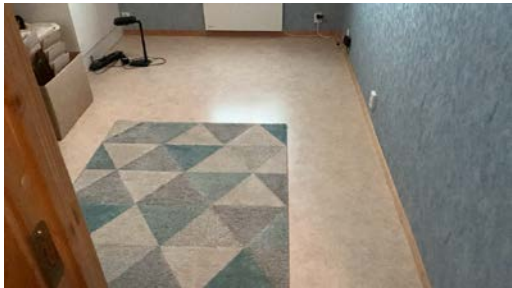
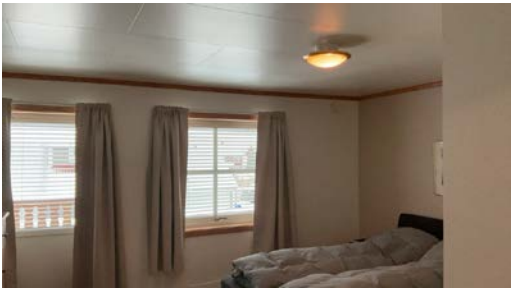
### TG 1 Etasjeskille/gulv mot grunn

Bygningen har støpt gulv på grunnen. Over øvrige etasje: Etasjeskille er utført i trekonstruksjoner. Skjevheter og høydeforskjeller i etasjeskillere er kontrollert med krysslaser. Det er ikke funnet nevneverdige avvik, kun mindre høydeforskjeller på ca. 5-15mm. er registrert ved stikkprøvekontroll. Lokale større avvik kan likevel påregnes. Dette er ikke unormalt i denne type boliger.  
Etasjeskillerne synes å oppfylle sin tiltenkte funksjon.

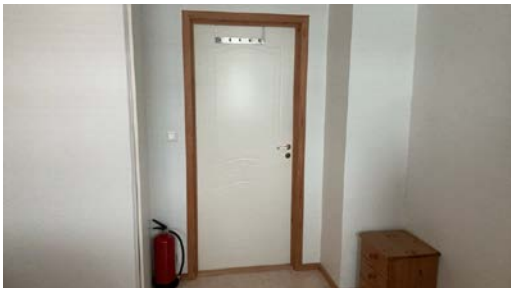
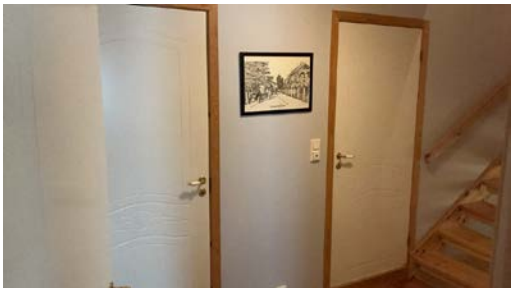
## TG 1 Innvendige dører

Innvendige dører: Malte profilerte fyllingsdører. Ubehandlede profilerte tredører.

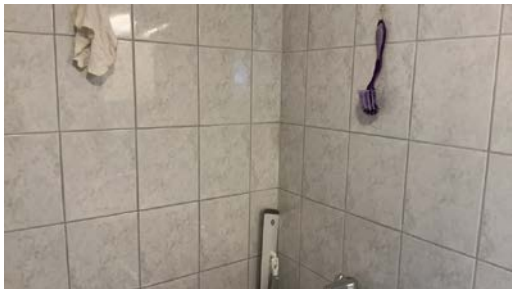
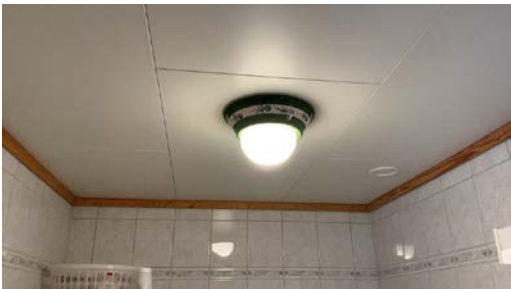
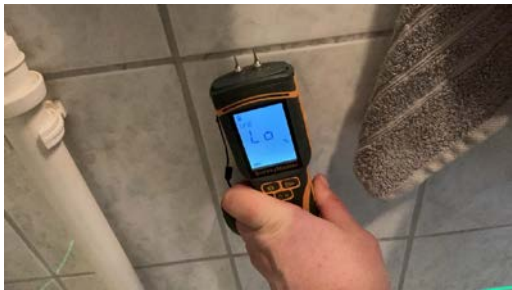
### ETASJE 1 > BAD

#### TG 2 Overflater Gulv

Rommet har forventet brukstid nært forestående. Rommet må brukes med forsiktighet og det må følges med på konstruksjonene da risikoen for skader er stor.

Siden våtrommet fungerer i dag er det ikke behov for strakstiltak. Men ut fra alder kan plutselig skader oppstå, det anbefales å følge med og bruke rommet med forsiktighet.

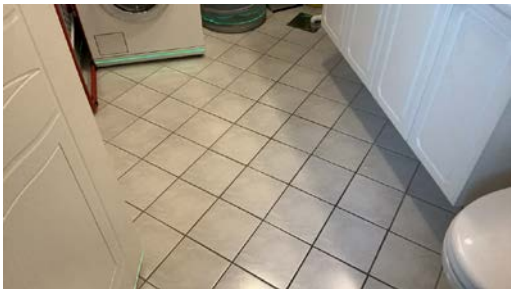
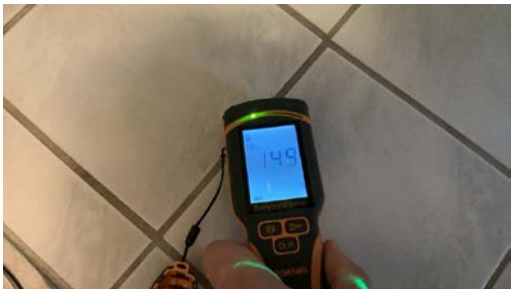
### ETASJE 1 > BAD

#### **TG 2** Sluk, membran og tettesjikt

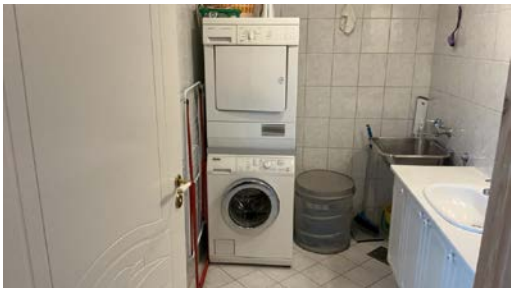
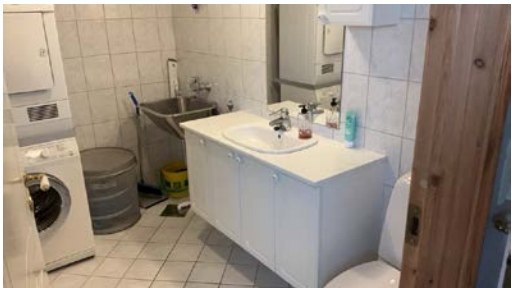
#### **TG 1** Sanitærutstyr og innredning

Innredning med profilerte fronter. Benkeplate i laminat med nedfelt servant og ett-greps blandebatteri. Speil med tilhørende belysning over. Gulvmontert toalett. Opplegg/plass til vaskemaskin. Vaskekum i rustfritt stål med ett- greps blandebatteri.

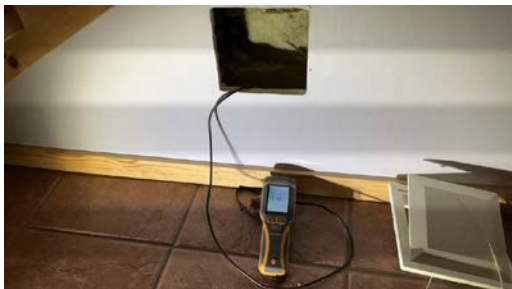
#### **TG 0** Tilliggende konstruksjoner våtrom

Hulltaking er foretatt og det er ikke påvist unormale forhold.

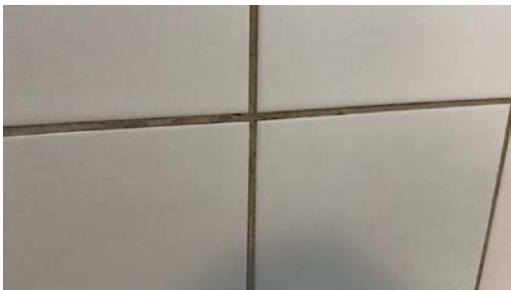
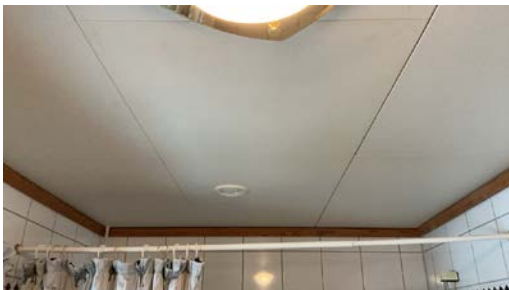
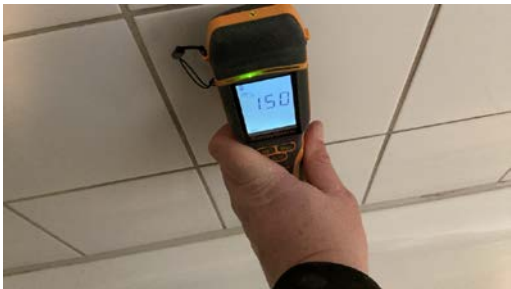
## ETASJE 2 > BAD

- Våtrom - Etasje 2 > Bad > Overflater Gulv  
Avvik: Badet har forventet brukstid oppnådd/nært forestående. Påkjenninger i form av vannsprut / dusjing direkte på gulv anbefales ikke. Slitte og misfargede fuger er registrert.

### TG 2 Overflater Gulv

Fallforhold på gulvet er målt og funnet tilfredsstillende. Ved enkle fuktsøk ble det ikke registrert unormale verdier.

Det er ikke behov for utbedringstiltak siden våtrommet fungerer i dag, men ut ifra alder kan skader plutselig oppstå på eldre våtrom. Fornying/oppgradering av rommet bør etterhvert påregnes selv om rommet kan ha mange leveår igjen. Dette er avhengig av bruk.

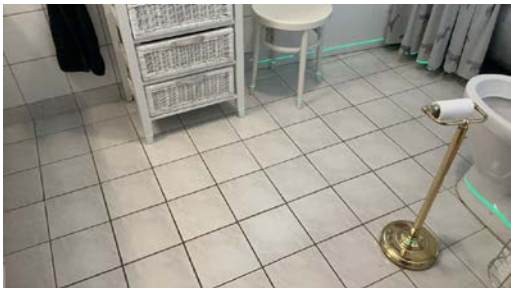
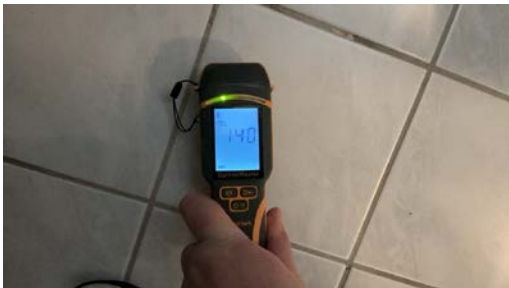
## ETASJE 2 > BAD

- Våtrom - Etasje 2 > Bad > Sluk, membran og tettesjikt  
Avvik: Vurdering basert på alder. Tilstandsgrad 2 gis med bakgrunn i at mer enn halvparten av forventet brukstid for membran/tettesjikt er passert. Det er nå ingen symptomer på funksjonssvekkelse, men vær oppmerksom på at dette er en risikokonstruksjon.

### TG 2 Sluk, membran og tettesjikt

- Det er viktig å merke seg at levetiden til en membran varierer basert på kvalitet, installasjon og bruk. Eldre membraner kan bli sprø og sprekke opp, noe som fører til at de mister sin vanntettende funksjon. Dette kan resultere i vannlekkasjer gjennom vegger og gulv og fuktskader.

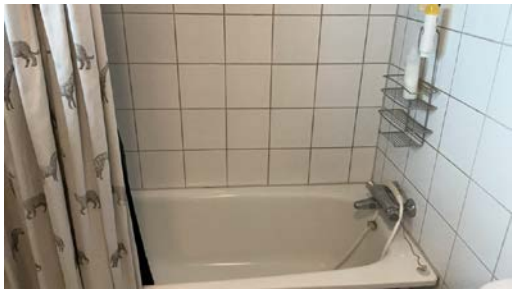
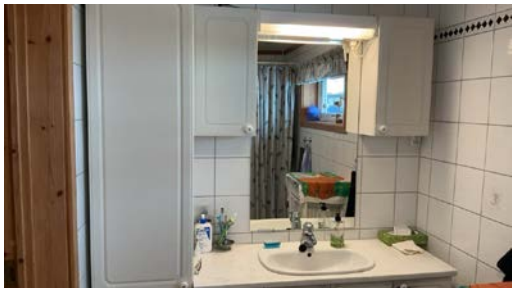
### TG 1 Sanitærutstyr og innredning

Innredning med profilerte fronter. Benkeplate i laminat med nedfelt servant og ett- greps blandebatteri. Speil med tilhørende belysning. Gulvmontert toalett. Badekar.

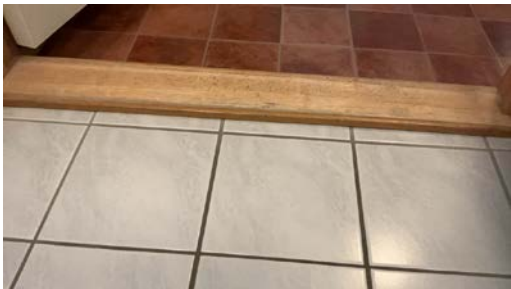
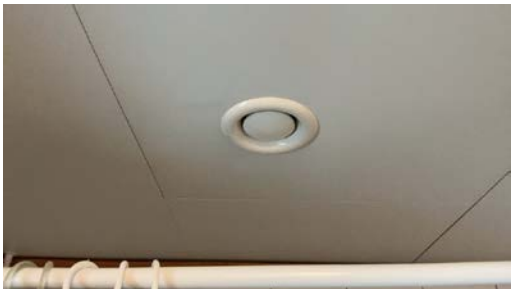
### TG 1 Ventilasjon

Mekanisk avtrekk. Tilluft i dør.

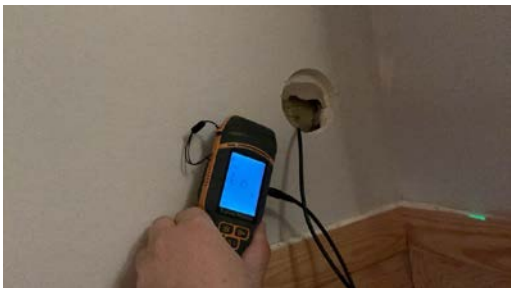
### Tilliggende konstruksjoner våtrom

Hulltaking er foretatt og det er ikke påvist unormale forhold.

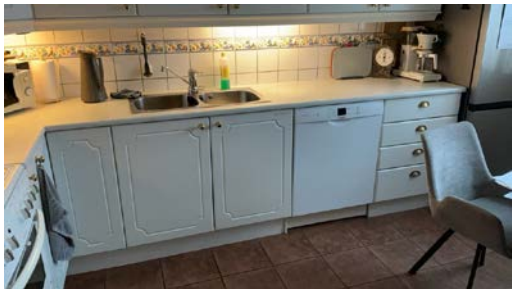
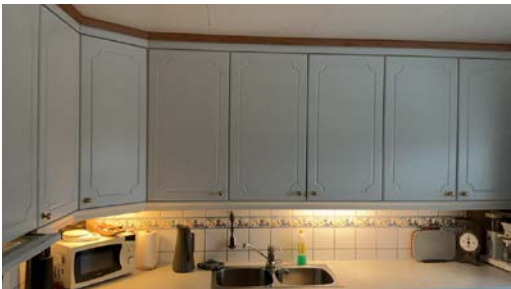
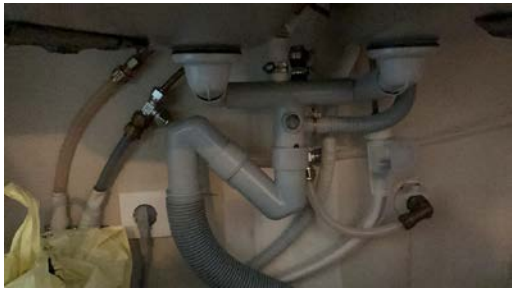
Kjøkken med profilerte fronter. Laminerte benkeplater. Nedfelt oppvaskkum i rustfritt stål med ett-greps blandebatteri. Fliser mellom benk og overskap. Avsatt plass til komfyr, oppvaskmaskin og kjøl/frys.

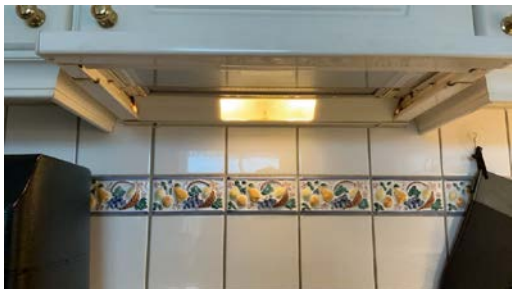
### Avtrekk

Kjøkkenventilator med avtrekk ut er montert over komfyr.

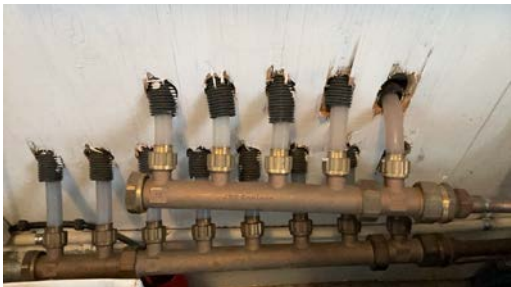
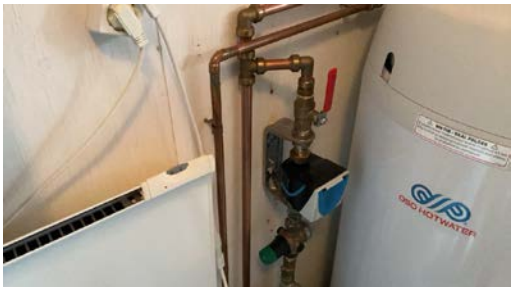
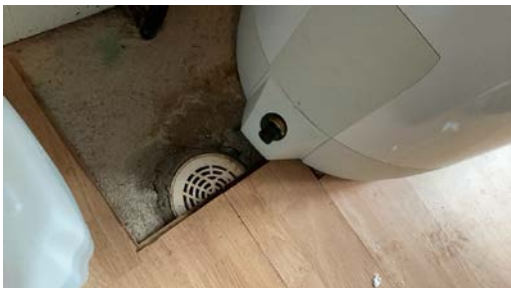
### Vannledninger

Synlige vannrør i: Kobber/metall. Plast, rør-i-rør.  
Ny vannmåler montert 2020. Opplyst av eier. Anlegget er ikke teknisk vurdert. Jeg er ikke VVS fagmann, kontakt rørlegger for evt. nærmere kontroll av anlegget. Bunnledningene og utvendige ledninger er nedgravd og ikke tilgjengelig for inspeksjon.

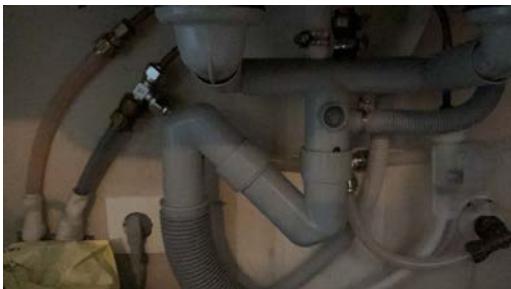
### TG 1 Avløpsrør

Synlige avløpsrør i: Plast.

Varmekabel i overvannskum på gjesteparkeringen, for å sikre at vann/smeltevann renner unna. Opplyst av eier. Anlegget er ikke teknisk vurdert. Jeg er ikke VVS fagmann, kontakt rørlegger for evt. nærmere kontroll av anlegget. Bunnledningene og utvendige ledninger er nedgravd og ikke tilgjengelig for inspeksjon.

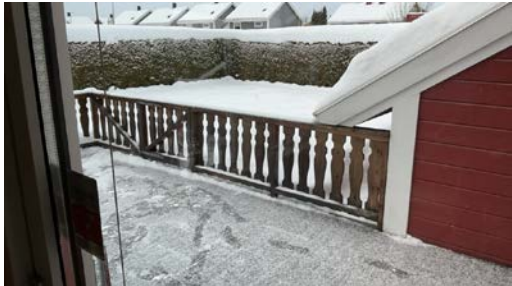
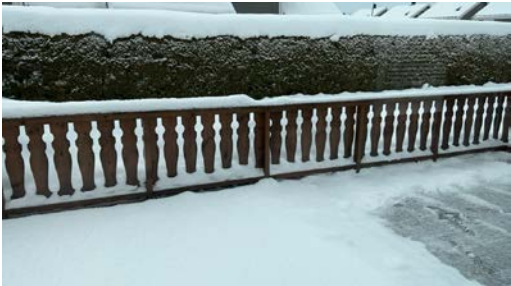
Fuktsikring under terreng er nedgravd og ikke tilgjengelig for inspeksjon, tilstandsgrad er satt ut fra opplysninger om alder og synlige forhold.

- Tomten er snødekt og derfor ikke nærmere vurdert.
- Det er avvik:

- Det bør foretas nærmere undersøkelser av tomta når den er snøfri.
