Rønningslia 1, 7353 BØRSA

**Meget tiltalende enebolig med fin beliggenhet i rolige og barnevennlige omgivelser. Garasje med loft.**

# Tilstandsrapport

## ENEBOLIG

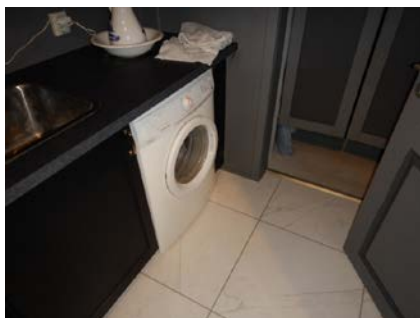
Membran/tettesjikt fra 1988 er langt over normal teknisk levetid. Når bad oppgraderes uten utskifting av membran, er det stor sannsynlighet for svekket tetthet, spesielt i overganger, slukområdet og ved rørgjennomføringer. Det kan også være uforenlig mellom nye overflater og gammel fuktsikring, og eventuelle skjulte skader avdekkes ikke ved en slik oppussing.

Risiko: Det er høy risiko for at det allerede finnes eller vil oppstå lekkasjer/fuktskader i konstruksjonen. Skader kan utvikle seg skjult over tid med råte, muggvekst og redusert bæreevne i gulv/veggkonstruksjoner. Risikoen er særlig stor rundt sluk, dusjsone og ved gulv-vegg-overganger.

Konsekvens: Det må påregnes behov for full rehabilitering av badet med ny membran/tettesjikt og korrekt oppbygging etter dagens krav. Dersom fuktskade avdekkes, kan omfanget bli større og koste mer enn ved planlagt oppgradering, inkludert utskifting av underliggende konstruksjon. Manglende utbedring kan medføre følgeskader i tilstøtende rom og redusert verdi/økonomisk risiko ved eierskifte.

Sluk er under skap

Kostnadsestimat: 20 000 - 100 000

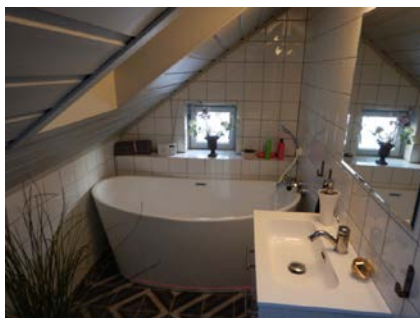
- Våtrommet må oppgraderes for å tåle normal bruk etter dagens krav. Membran/tettesjikt fra 1988 er langt over normal teknisk levetid. Når bad oppgraderes uten utskifting av membran, er det stor sannsynlighet for svekket tetthet, spesielt i overganger, slukområdet og ved rørgjennomføringer. Det kan også være uforenlig mellom nye overflater og gammel fuktsikring, og eventuelle skjulte skader avdekkes ikke ved en slik oppussing.

- Våtrommet har behov for omfattende oppgraderinger. For å sikre en løsning som oppfyller gjeldende krav, bør tettesjikt, sluk og røropplegg oppgraderes og dokumenteres.
- Risiko: Det er høy risiko for at det allerede finnes eller vil oppstå lekkasjer/fuktskader i konstruksjonen. Skader kan utvikle seg skjult over tid med råte, muggvekst og redusert bæreevne i gulv/veggkonstruksjoner. Risikoen er særlig stor rundt sluk, dusjsone og ved gulv-vegg-overganger.

Konsekvens: Det må påregnes behov for full rehabilitering av badet med ny membran/tettesjikt og korrekt oppbygging etter dagens krav. Dersom fuktskade avdekkes, kan omfanget bli større og koste mer enn ved planlagt oppgradering, inkludert utskifting av underliggende konstruksjon. Manglende utbedring kan medføre følgeskader i tilstøtende rom og redusert verdi/økonomisk risiko ved eierskifte.

Sluk under badekar. Vindu i våt sone

Kostnadsestimat: 20 000 - 100 000

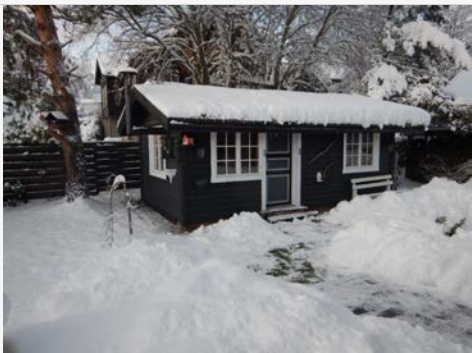
### Bod / mastu

Benyttes som bod og mastu

Bygget er ikke tilstandsvurdert ihht Forskrift til avhendingslova og NS3600. Dette er kun en enkel beskrivelse.

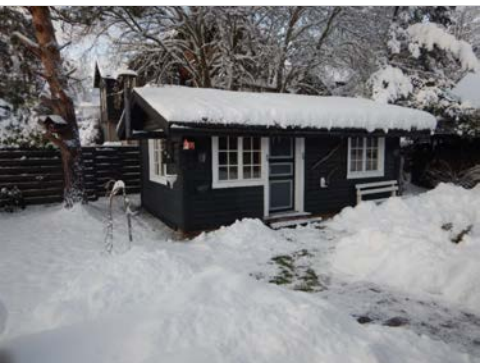
Benyttes som bod og mastu

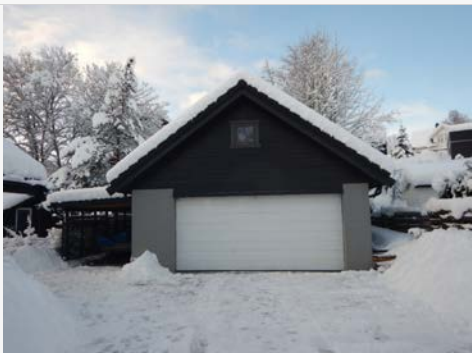
## Garasje

Garasje med loftrom

Frittstående garasje med delvis innredet loft

Bygget er ikke tilstandsvurdert ihht Forskrift til avhendingslova og NS3600. Dette er kun en enkel beskrivelse.
