aktiv.

Svend Foyns gate 22B, 4016 STAVANGER

**Flott og innholdsrikt rekkehus  
med 3 soverom og 2 stuer -  
Etablert og barnevennlig område -  
Solvendt balkong**

# Tilstandsrapport

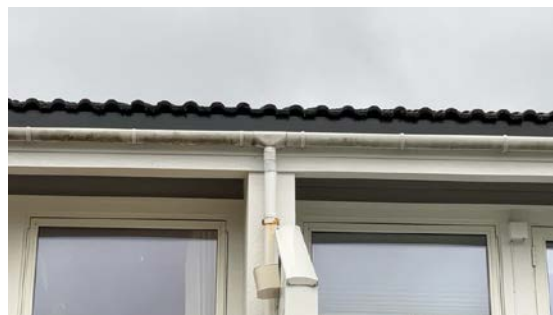
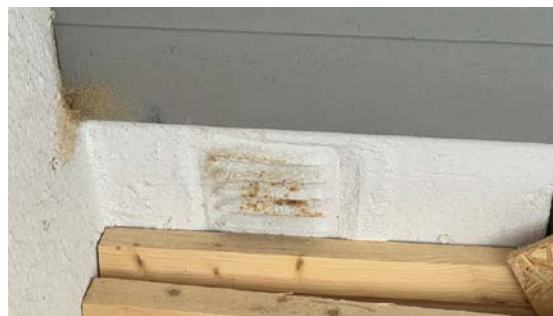
Vurdering av avvik: Mer enn halvparten av forventet brukstid er passert på renner/nedløp/beslag. Det er rust på innfestingen av takrenner/nedløp. Det er også registrert rust på ventildeksel i grunnmur.

Rust på ventil deksel.

Rust på innfestingen av takrenner/nedløp og ventildeksel i grunnmur bør utbedres for å forhindre videre korrosjon og mulig svekkelse av funksjon og levetid.

Dersom tiltak ikke iverksettes, kan dette føre til lekkasjer, redusert avrenning og skader på bygningskonstruksjonen.

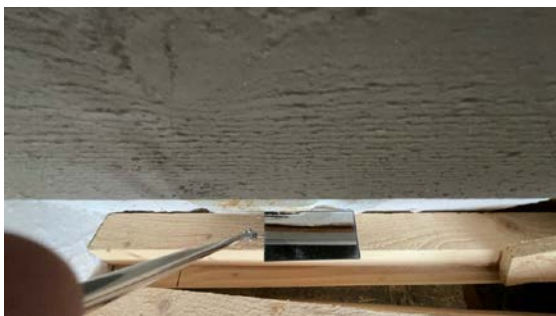
Vurdering av avvik: Det er ingen eller liten lufting i nedre kant av kledning mot grunnmur.

Ingen luftespalte.

- Uten tilstrekkelig lufting bak bordkledningen kan fuktighet som trenger inn bak bordene eller gjennom veggen innenfra ikke tørke opp. Dette skaper ideelle forhold for råtesopp og muggevekst.

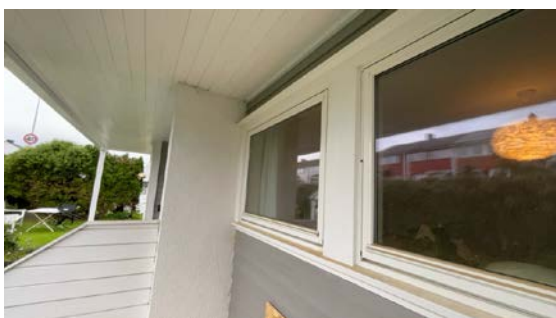
Bygningen har malte trevinduer med 3-lags glass.

Årstall: 2014 Kilde: Produksjonsår på produkt

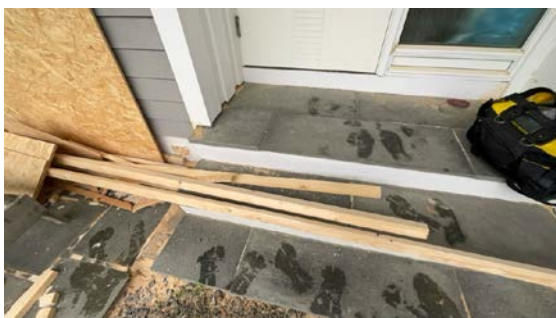
Vurdering av avvik: Det er avvik: Det er registrert bom i enkelte skiferheller.

Det anbefales å utbedre skiferheller med "bom" for å hindre at vann trenger inn under hellene, noe som kan føre til frostspreng og at hellene løsner eller sprekker ved belastning.

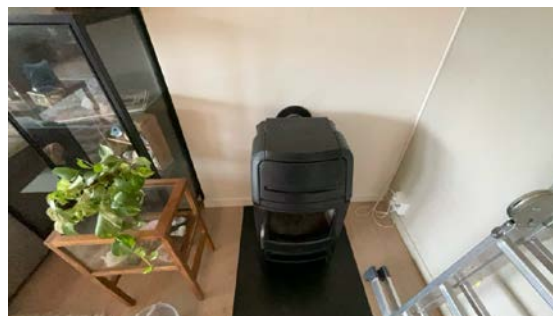
## 1 TG 1 Pipe og ildsted

Boligen har mursteinspipe plassert mellom boenhetene.

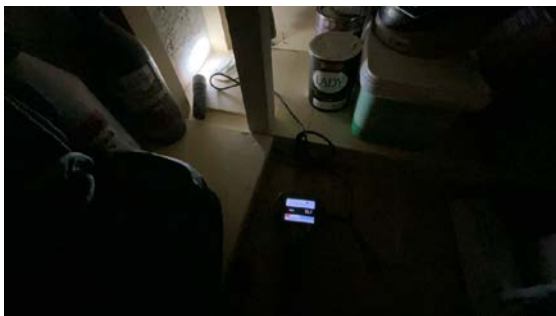
Vurdering av avvik: Det er påvist synlige fukt/råteskader i treverk i underetg./kjeller, hulltaking er derfor ikke nødvendig. Det er registrert råteskader i nedre svill i utforet vegg i bod kjeller. Plast på innsiden av isolasjonen som er medvirkende til

kondensproblematikken her. Denne byggemåten var normal frem til slutten av 1990-tallet. Det er registrert råteskader i bunnsvill i hull for fuktkontrollen. Konsekvens/tiltak: Det må foretas tiltak for å utbedre årsak til fukt-/råteskadene samt utbedre råteskadene. Det anbefales at alt treverk i kjeller fjernes og at kjelleren har mest mulig åpne murkonstruksjoner med god utlufting. Det må gjennomføres utbedring av råteskadet treverk i bunnsvill og utforede vegger i bod/kjeller. Plast på innsiden av isolasjonen bør fjernes for å redusere kondensproblematikk og forhindre nye skader. Konsekvensen av manglende utbedring er økt risiko for videre råteutvikling, soppdannelse og forringelse av konstruksjonen, noe som kan medføre kostbare reparasjoner og redusert innemiljø.

Plast på utforet vegg.

Det må gjennomføres utbedring av råteskadet treverk i bunnsvill og utforede vegger i bod/kjeller.  
Plast på innsiden av isolasjonen bør fjernes for å redusere kondensproblematikk og forhindre nye skader.  
Konsekvensen av manglende utbedring er økt risiko for videre råteutvikling, soppdannelse og forringelse av konstruksjonen, noe som kan medføre kostbare reparasjoner og redusert innemiljø.

**Kostnadsestimat: 50 000 - 100 000**

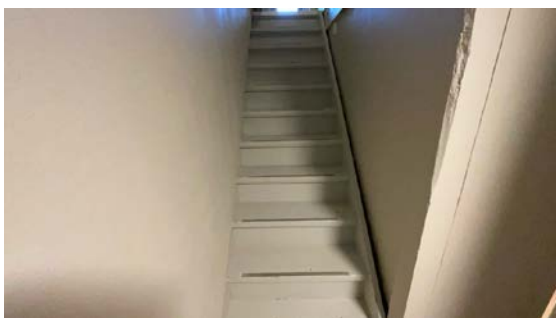
- Håndløper bør monteres, men det var ikke krav på byggetidspunktet.

Håndløper bør monteres på vegg for å redusere risikoen for fallulykker og for å ivareta sikkerheten ved bruk av trappen.

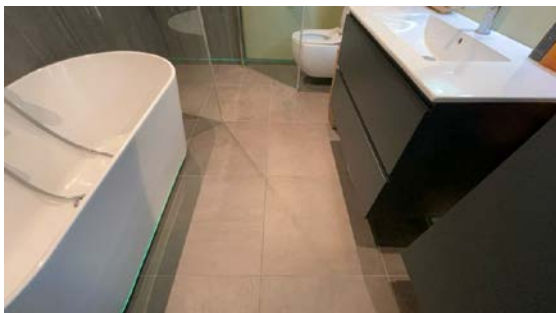
Vurdering av avvik: Det er påvist avvik i fallforhold til sluk i forhold til krav i forskrift på byggetidspunktet.

- Til tross for avviket i fall/høydeforskjell til sluk, vil gulvet fortsatt kunne lede vann mot sluket, men med redusert effektivitet. Dette kan potensielt øke risikoen for vannansamling i enkelte områder av badet. Det bør vurderes tiltak for å utbedre fallforholdene mot sluk, for å redusere risikoen for vannansamling og eventuelle fuktskader i konstruksjonen. Mangelfullt fall kan føre til at vann ikke ledes effektivt til sluk, noe som øker faren for lekkasjer og skader på omkringliggende bygningsdeler.

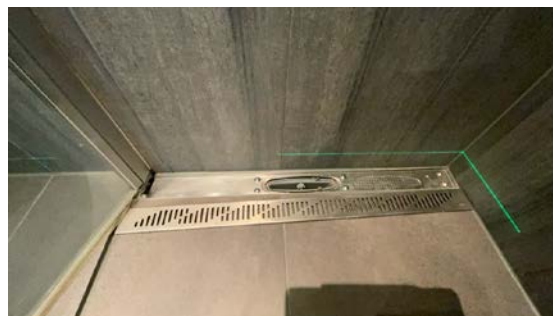
### TG 0 Sluk, membran og tettesjikt

Det er slukrenne ved vegg i dusjsone og sluk under badekar, og smøremembran med dokumentert utførelse.

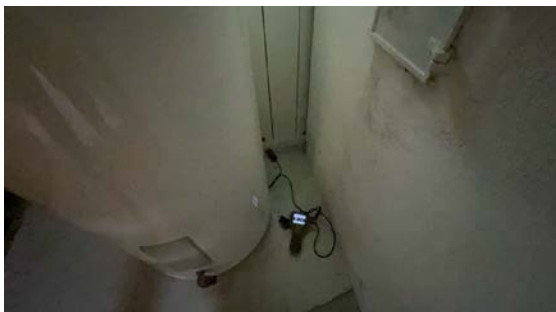
## TG 0 Tilliggende konstruksjoner våtrom

Hulltaking er foretatt uten å påvise unormale forhold. Hulltaking er foretatt internt i vaskerom åpen vegg bak bereder (under fordelingsskap).

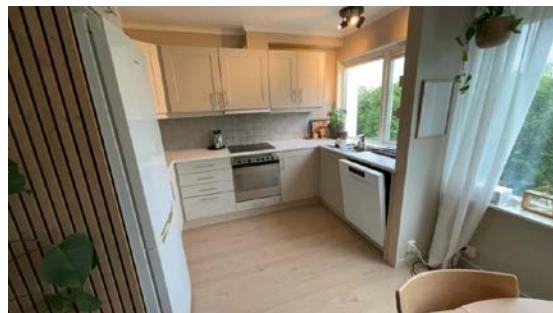
Enkelte oppsvellinger etter vannsøl rundt vask.

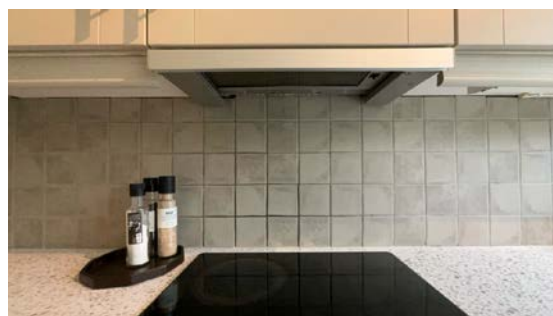
## TG 1 Avtrekk

Det er kjøkkenventilator med avtrekk ut.

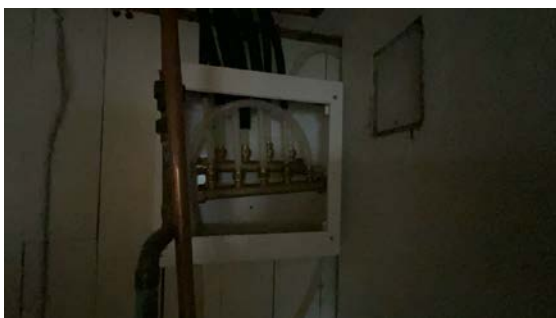
Vurdering av avvik: Mer enn halvparten av forventet brukstid er passert på innvendige vannledninger. Avviket gjelder originale kobberrør.

Det anbefales å vurdere utskifting av de originale kobberørene, da mer enn halvparten av forventet brukstid er passert.

Dersom tiltak ikke iverksettes, øker risikoen for lekkasjer og følgeskader på bygningskonstruksjonen.

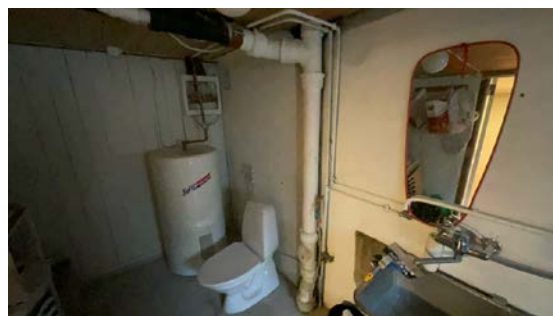
Vurdering av avvik: Mer enn halvparten av forventet brukstid er passert på innvendige avløpsledninger. Avviket gjelder støpejernsrør.

Det er avløpsrør av støpejern og plast.

Det bør vurderes utskifting av støpejernsrør, da mer enn halvparten av forventet brukstid er passert.

Konsekvensen av å ikke utbedre kan være økt risiko for lekkasjer, tette rør og følgeskader på bygningskonstruksjonen.

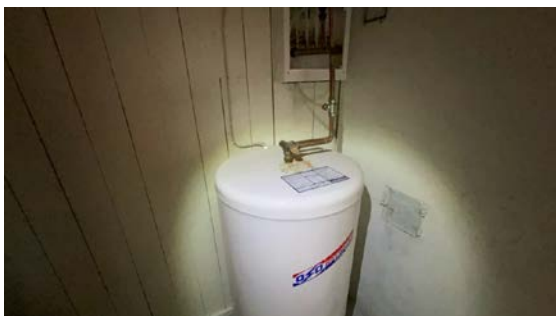
Vurdering av avvik: Det er påvist at varmtvannstank er over 20 år

- Det er ikke behov for utbedringstiltak siden tanken fungerer i dag, men ut ifra alder kan skader plutselig oppstå på eldre tanker.

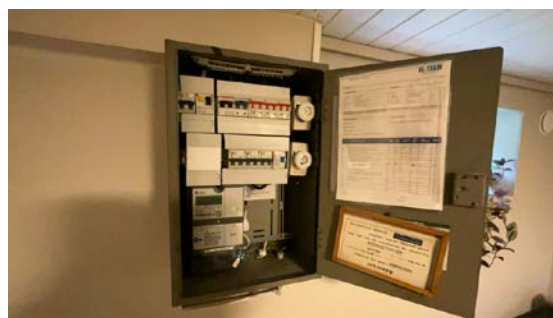
### Inntak og sikringsskap

10. Er det tegn på at kabelinnføringer og hull i inntak og sikringsskap ikke er tette, så langt dette er mulig å sjekke uten å fjerne kapslinger?  
**Nei**
11. Finnes det kursfortegnelse, og er den i samsvar med antall sikringer?  
**Ja**
12. Foreta en helhetsvurdering av det elektriske anlegget, dets alder, allmenne tilstand og fare for liv og helse. Bør det elektriske anlegget ha en utvidet el-kontroll?  
**Ja Pga. alder på det elektriske anlegget, anbefales en utvidet el-kontroll.**

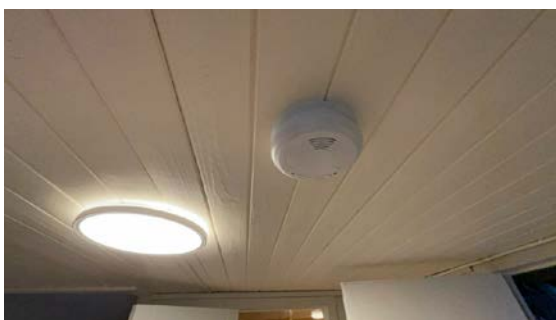
6-kilos brannslukningsapparat og røykvarsler i boligen.

1. Er det mangler for brannslukningsutstyr i boligen iht. forskriftskrav på søknadstidspunktet, men minst Byggeforskrift 1985?  
**Nei**
2. Er det skader på brannslukningsutstyr eller er apparatet eldre enn 10 år?  
**Nei**
3. Er det mangler på røykvarsler i boligen iht. forskriftskrav på søknadstidspunktet, men minst Byggeforskrift 1985?  
**Nei**
4. Er det skader på røykvarslere?  
**Nei**
