Bergevegen 29, 4110 FORSAND

**Forsand - Stor flott og innholdsrik  
familiebolig over 3 etasjer m/  
dobbel garasje og nydelig utsikt  
utover Lysefjorden!**

# Tilstandsrapport

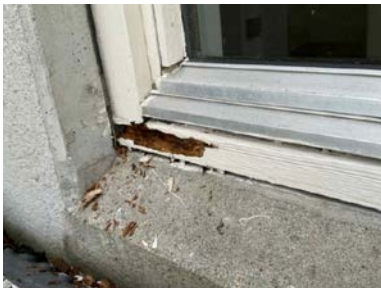
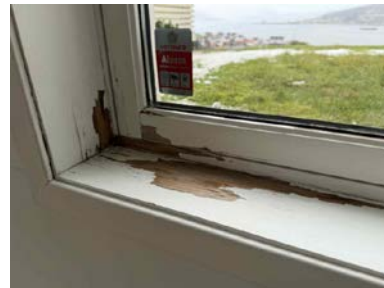
- Det er påvist at enkelte vinduer er vanskelig å åpne/lukke.
- Det er påvist avvik rundt innsettsdetaljer.
- Det er påvist et betydelig antall vinduer med punkterte eller sprukne glassruter.
- Det er påvist noen glassruter som er punktert eller sprukne.
- Det er påvist tegn på innvendig kondensering av enkelte vindusglass.
- Det er påvist vinduer med fukt/råteskader.
- Karmene i vinduer er slitte og det er sprekker i treverket.
- Det er avvik:

Det registreres stedvis tegn etter innvendig kondens, slittasje i vinduskarmer. Pga. manglende vedlikehold. Sprekk / punktert vindu i soveroms vindu 2 etg. mot Sørvest, sprekk / punktert vindu i stue 1 etg. mot Vest, sprekk / punktert vindu i stue 1 etg. mot Sørøst. Manglende tetting rundt vinduer i kjeller og råteskader i kjellervinduer mot Vest.

- Vinduer med råteskader må erstattes med nye.
- Vinduer med punkterte/sprukne glass må påregnes skiftes ut, enten hele vinduet eller kun selve glassene.
- Tiltak:
- Kondensering på enkelte glass har medført fuktskader i treverk som kan medføre utskiftningsbehov av enkelte vinduer.

Vinduer som er sprukket / punkterte og de med råteskader må byttes. Det må tettes rundt vinduer i kjeller, luftespalter i vindu anbefales å stå åpne for å unngå innvendig kondens og overflatebehandling av slitte karmer for å unngå mer råteskader.

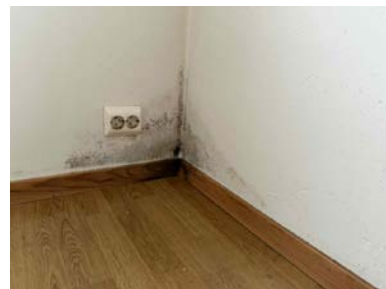
Alle vegger ut mot grunn i rom under terreng er av betong, det er derfor ikke utført hulltaking og fuktmåling.

- Tiltak:
- Ytterligere undersøkelser må foretas for å få kartlagt tilstanden og omfanget på eventuelle skader.

Anbefaler å vaske bort sopp / mugg i overflater overflatebehandle overflater og ha ventiler / luftespalter åpne for god innvendig ventilasjon / luftutveksling.

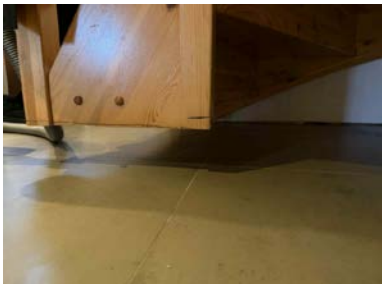
## TG 1 Innvendige dører

Malte slette og profilerte innerdører.

Anbefaler å montere manglende fliser, dørlister og silikonere mellom gulv / vegg.

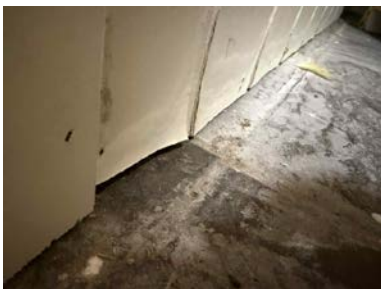
## 1 ETASJE > VASKEROM

### TG 2 Overflater Gulv

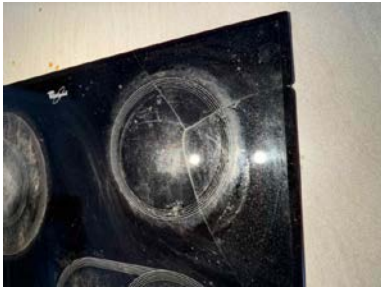
## 1 ETASJE > KJØKKEN

### TG 1 Avtrekk

Oppgraderinger av kjøkken må påberegnes, bytting av laminat. anbefaler montering av komfyrvakt og waterguard.

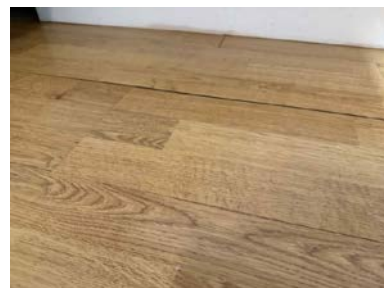
## KJELLER > STUE / KJØKKEN

### TG 1 Avtrekk

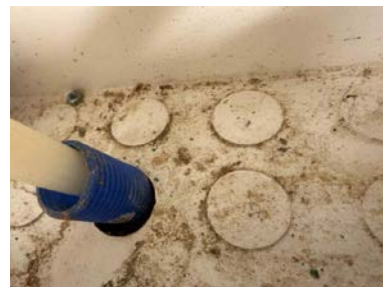
Det er påvist at eventuelt lekkasjevann fra rør i rør system ikke ledes til sluk eller annen kompenserende løsning.

Det registreres utette rørgjenomføringer i vannfordelerskap, manglende drensrør for synliggjøring av evt. lekkasje fra rør i rør system, drypplekkasje fra samlestokk i vannfordelerskap i kjeller, løs vaskemaskinskran på bad / vaskerom i kjeller og generelt ufagmessig utført arbeid.

Anbefaler å få inn rørlegger til å bygge om i begge vannfordelerskap, etablere drenerør for å synliggjøre evt. lekkasje fra rør i rør system, fikse løst vaskemaskinskran på bad / vaskerom i kjeller. Evt. andre utbedringer må vurderes etter kontroll av rørlegger.
