Kjørseveien 61H, 7200 KYRKSÆTERØRA

**Pen og velholdt halvpart av  
tomannsbolig med sentral  
beliggenhet | 2 sov | Veranda &  
terrasse | Oppgradert 2019-2020**

Befaringsdato: 07.11.2024    Rapportdato: 08.11.2024    Oppdragsnr.: 20704-1478    Referansenummer: YQ1431  
Autorisert foretak: Midt Norsk Takst AS    Sertifisert Takstingeniør: Svann Marius Skålvik    Vår ref: Svann Marius Skålvik

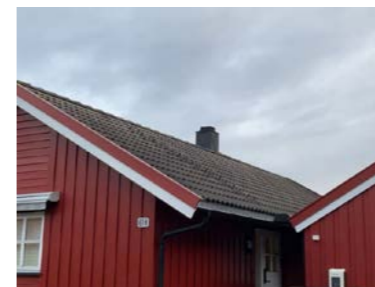
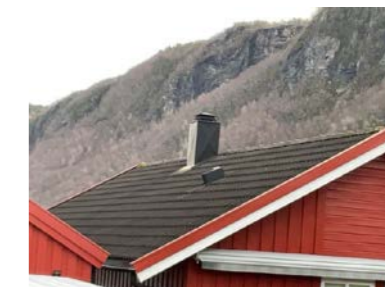
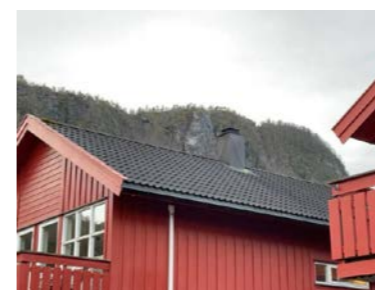
#### TG 2 Nedløp og beslag

Sorte aluminiums/stål takrenner, nedløp og heldekkende pipebeslag med topphatt. Sort takstige opp mot møne. Nedløp er tilkoblet avløp i grunn.

- Andre tiltak:
  - Gangbro må etableres for sikker adkomst

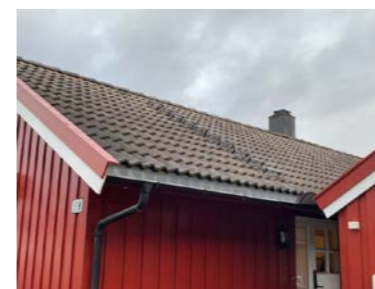
- Det mangler gangbro fra stige til pipe for sikker adkomst

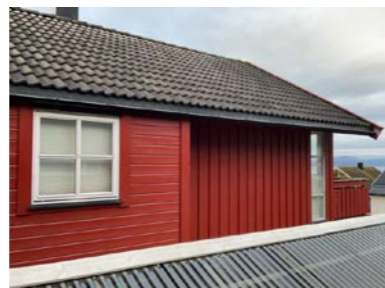
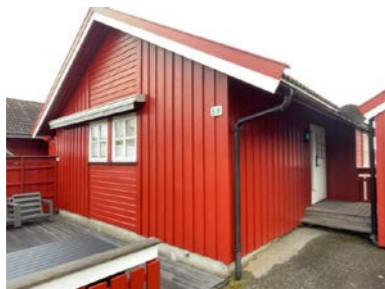
- Ikke behov for umiddelbare tiltak vedrørende lufting på kledning, det må gjøres om det skal byttes kledning eller om bruk av bolig endres, så må dette holdes under oppsikt.

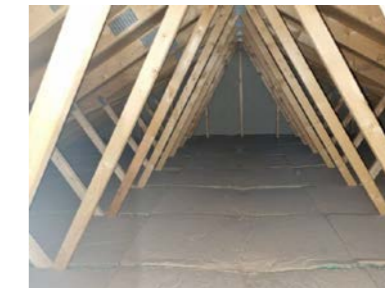
Isolert loftsluke med stige i gang.

Oversikt kryploft

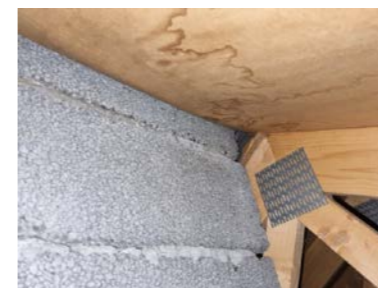
- Det er påvist fuktskjolder/skader i takkonstruksjonen.

Noe fuktmerker ved gjennomføring til pipe

- Ikke behov for umiddelbare tiltak. anbefaler at påviste fuktskjolder i undertak ved pipe bør holdes under oppsikt over tid og tiltak må vurderes ut fra hvordan dette utvikler seg. Det er ikke målt forhøyde fuktverdier på befaringsdagen.

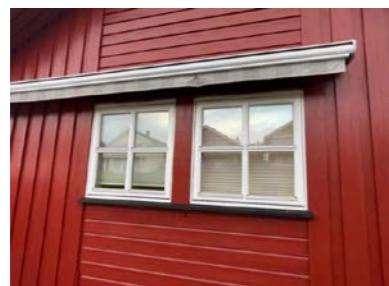
Vindu på stue

Vinduer på soverom og bad/vaskerom

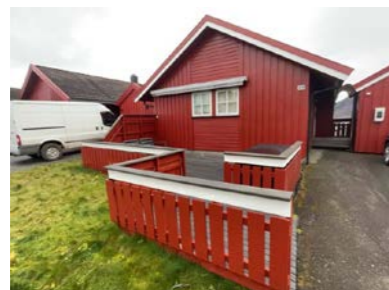
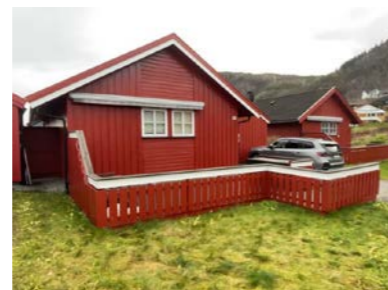
### TG 1 Utvendige trapper

Trapp i tre til veranda med malt stående rekkverk. Høyde rekkverk er målt til 90 cm

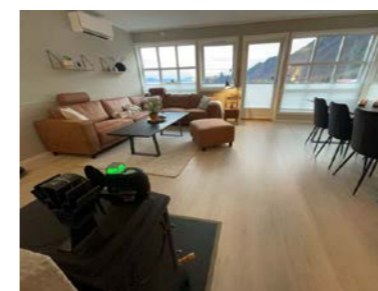
1. etasje

Plassering av laser ved kontroll av stue. Det er målt 10 mm høydeforskjell gjennom rommet. TG 1

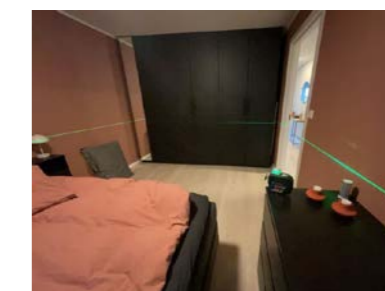
1. etasje

Plassering av laser ved kontroll av hovedsoverom. Det er målt 7 mm høydeforskjell gjennom rommet. TG 1

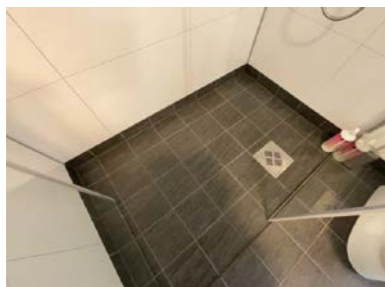
Gulv i dusj er nedsenket

- Skruer i klemring bør monteres for å sikre at klemring klemmer på slukmembran slik den skal.
- Det bør innhentes dokumentasjon på arbeid med skjult membran om det er mulig.

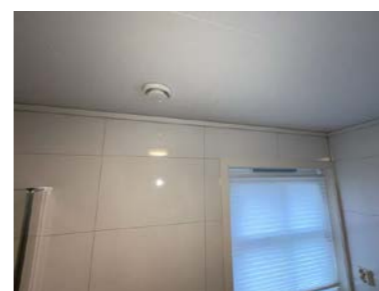
Mekanisk avtrekk i himling og åpningsvindu med ventil

- Det bør etableres tilfredsstillende tilluft til våtrom f.eks. luftespalte ved dør e.l.

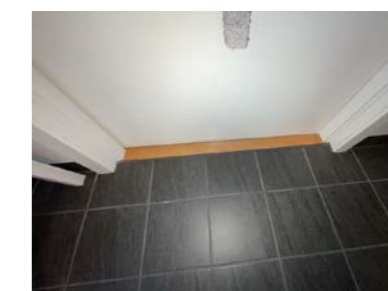
Standard dørterskel uten tilluft

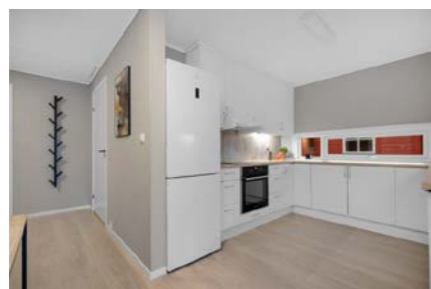
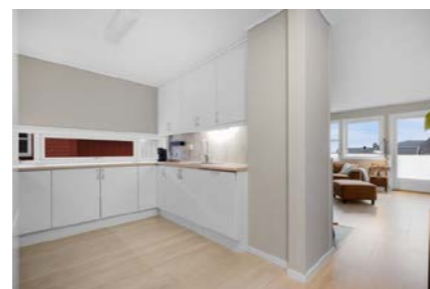
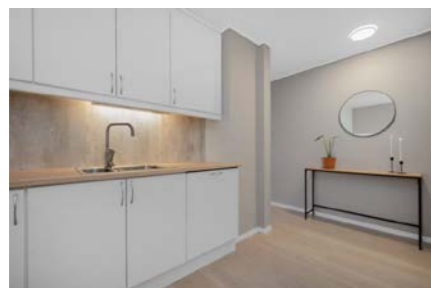
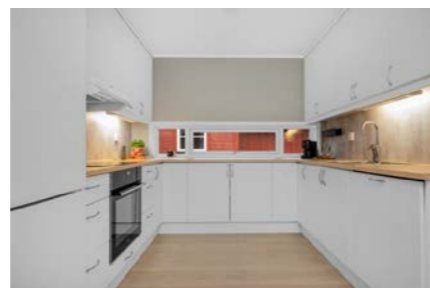
Laminatgulv, malt tapet på vegg og hvite himlingsplater. Varmepumpe og utgang til veranda i stue. Hvit slett kjøkkeninnredning, laminert benkeplate med nedfelt 1 ½ vask og nedfelt induksjonstopp. Vannsikre plater på vegg over kjøkkenbenk. Kjøl/fryseskap, integrert stekeovn og oppvaskmaskin. Mekanisk avtrekk og komfyrvakt over kokesonen. Kjøkken er renoverert med nye fronter, ny benkeplate, ny vask, nye hvitevarer og nye overskap i 2019.

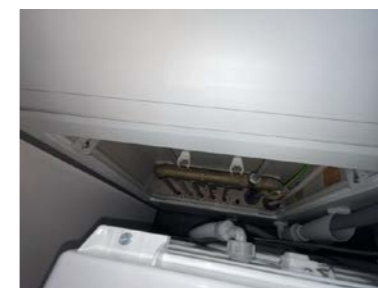
Vannfordelingsskap er plassert bak vaskemaskin

- Rørkurser på rør-i-rør system bør merkes.

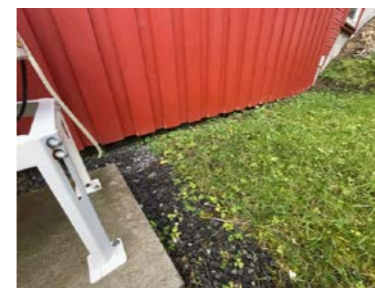
Synlig grunnmursplast ved underetasje

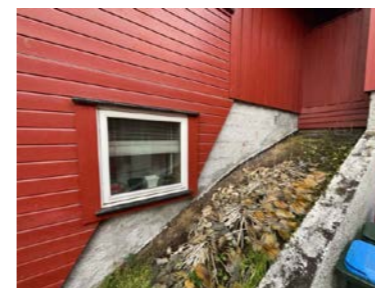
Bygningen har grunnmur av ukjent type. Grunnmur er kontrollert der hvor den er synlig og ikke skjult av terrasser/veranda/terreng

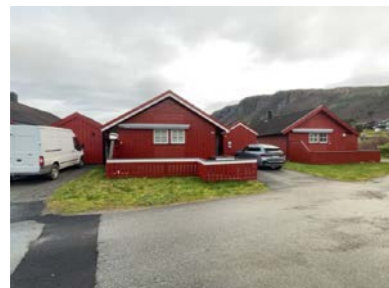
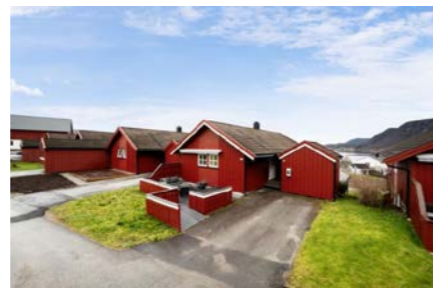
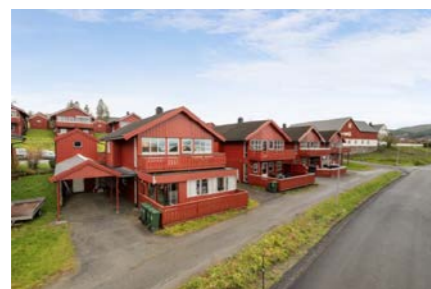
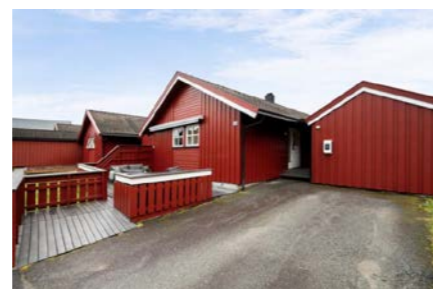
Skrånende tomt som er opparbeidet med 2 nivå for 1. etasje og underetasje. Tomten for 1. etasje er opparbeidet med terrasse, plen og asfalt ved parkering/innkjøring.

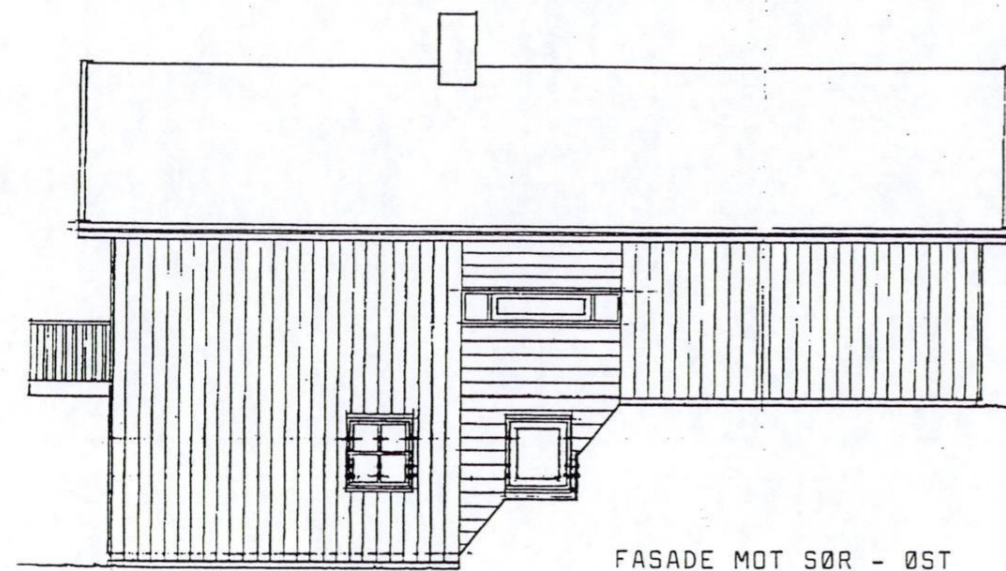
FASADE MOT SØR - ØST

BOLIGPROSJEKT "VOLLAN" TOMANNSBOLIGER I NEDRE REKKE. FASADER. MÅL 1:100. DATO 3.10.94  
SØRLI OG HAUGSTAD AS. SIVILARKITEKTER MNAL/NPA. BOKS 111 7200 KYRKSÆTERØRA t. 72451060
