Frydenbøveien 22A, 5162 LAKSEVÅG

**Flott 4-roms hjørneleilighet med  
nydelig utsikt! Balkong.**

# Tilstandsrapport

# Andelsnummer 4

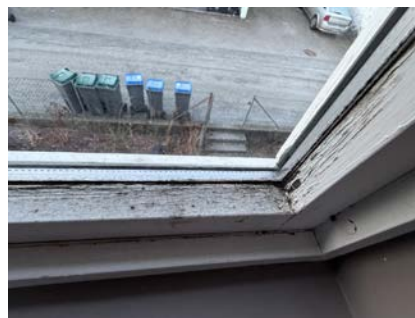
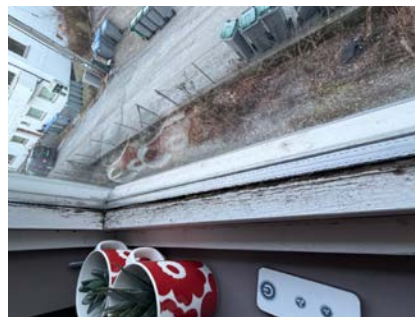
Utvendig > Vinduer: Maling flasser innvendig på karm på 2 av soverommene grunnet kondens på glass. Ventilasjons løsning på rommet bør kontrolleres. Karm bør skrapes og males innvendig på 2 av soverommene.

Karm bør skrapes og males innvendig på 2 av soverommene.

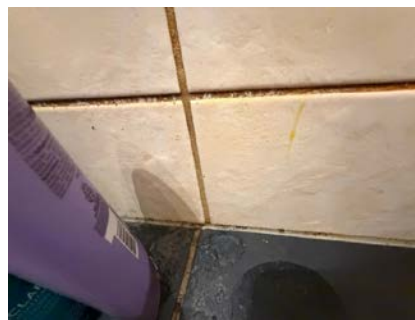
Våtrom > 2. Etasje > Bad - 3.8m<sup>2</sup> > Overflater vegger og himling: Det er påvist svertesopp i silikonfuger. Bytte av silikonfuger er å anse som normalt vedlikehold Slitte/misfarget sementfuger i nedre del av dusjsone. Mer enn halvparten av forventet brukstid oppbrukt på overflater.

Silikon i dusjsone må byttes.
