Isfuglveien 5C, 4049 HAFRSFJORD

**Kvernevik - Veldig pent rekkehus i barnevennlig området. 2 terrasser med gode solforhold. Parkering**

# Tilstandsrapport

# Andelsnummer 19

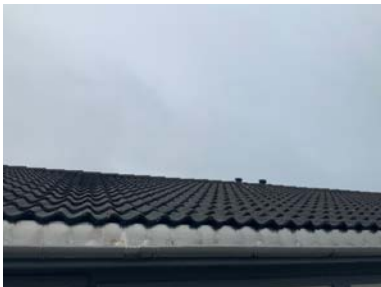
Taktekkingen er av betongtakstein. Taket er besiktiget fra bakkenivå og veranda. Det gjøres oppmerksom på at tekkingen er kontrollert fra bakken. Dvs at det er overflaten som er vurdert. Takpapp, lekter, strø og innfestning av panner er ikke mulig å kontrollere. Siden taket (takkonstruksjon, takteking og skorstein) kun er observert fra bakkenivå, er vurderingen begrenset av dette. Det er ikke sikkerhetsmessig forsvarlig å bevege seg ut på taket eller observere fra stige. Selv om det ikke er avdekket skader under befaringen, betyr ikke dette at det ikke foreligger skader som en besiktigelse på taket kan avdekke. Vær oppmerksom på denne risikoen. En undersøkelse av taket kan utføres av en fagperson under tilstrekkelige sikkerhetsforhold.

- Overvåk tilstanden jevnlig. For å få tilstandsgrad 0 eller 1 må tekkingen skiftes ut, men tidspunktet for når dette er nødvendig er vanskelig å si noe om.
- Når takteking og undertak begynner å bli gamle, øker risikoen for lekkasjer, noe som kan føre til omfattende og kostbare reparasjoner av underliggende konstruksjoner dersom en ikke foretar tiltak på konstruksjonene før dette oppstår.

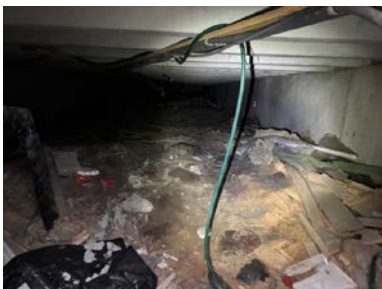
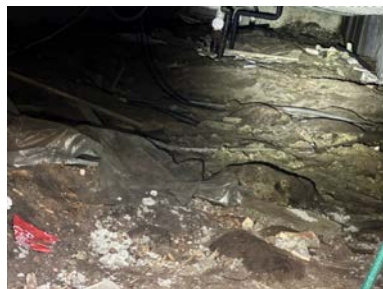
Det anbefales jevnlig kontroll av kryp kjelleren, eventuelt montering av avfuktersystem, for å forebygge fuktskader og biologisk aktivitet.

Konsekvensen av manglende tiltak kan være økt risiko for fukt- og råteskader, samt skadedyrproblematikk.

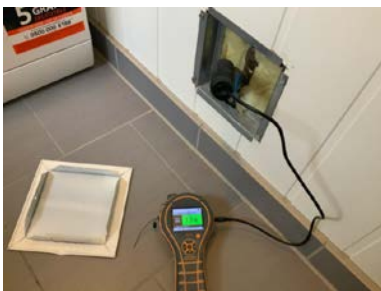
## 1. ETASJE > BAD

- Det er påvist avvik i fallforhold til sluk i forhold til krav i forskrift på byggetidspunktet.
- Det er påvist avvik i fuger.

Fuger mellom gulvfliser i dusjen har litt kalkutslag. Misfargingen skyldes i all hovedsak en kjemisk reaksjon mellom sementbaserte fugemasser/lim og fukt. Kalkutslaget kan blant annet komme av manglende fall på undergulvet. Dette vil ikke ha innvirkning på badets tetthet, forutsatt at membran er fagmessig montert.

Det bør etableres tilstrekkelig fall mot sluk for å sikre god avrenning og redusere risiko for vannansamling og fuktskader.

Fuger med kalkutslag bør rengjøres og holdes under oppsikt, da vedvarende fukt kan føre til ytterligere misfarging eller skade på fugene.

Konsekvensen av manglende fall er økt risiko for vannopphopning, som over tid kan gi fuktskader i konstruksjonen dersom membranen ikke er korrekt utført.

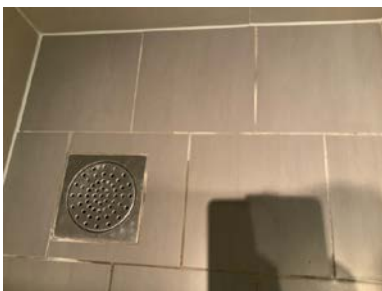
### TG 1 Sluk, membran og tettesjikt

Årstall: 2012

Kilde: Tidligere salgsoppgaver
