# Toppleilighet med flott utsikt til Glengshølen! Gjennomgående med to balkonger.

Tilstandsrapport

Befaringsdato: 03.03.2026

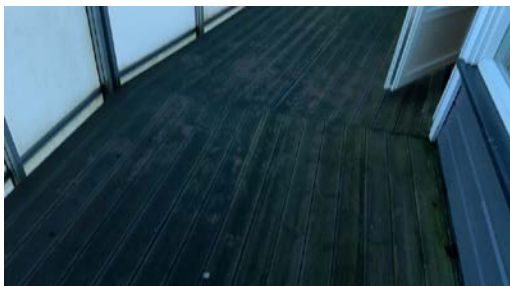
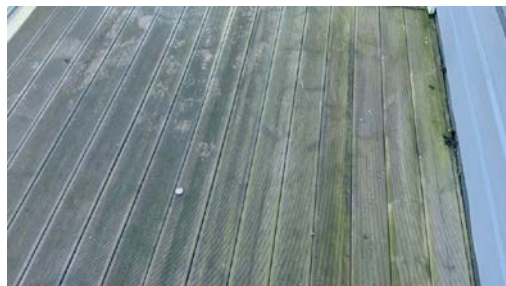
## **TG 2** Balkonger, terrasser og rom under balkonger - 2

Behov for vask.

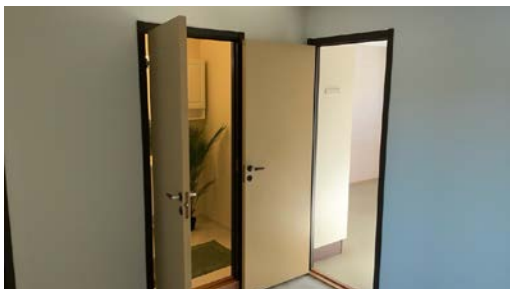
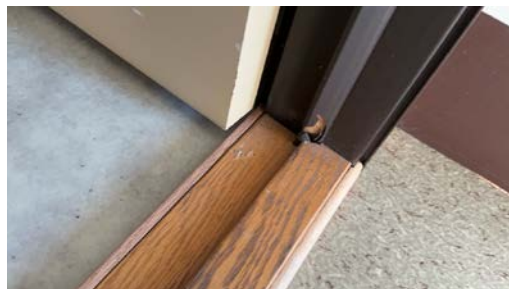
## TG 2 Innvendige dører

Det er påvist avvik som tilsier det bør foretas tiltak på enkelte dører.

Utføre vedlikehold/eventuelt utskiftninger.

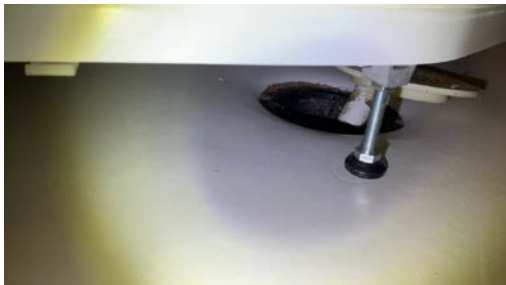
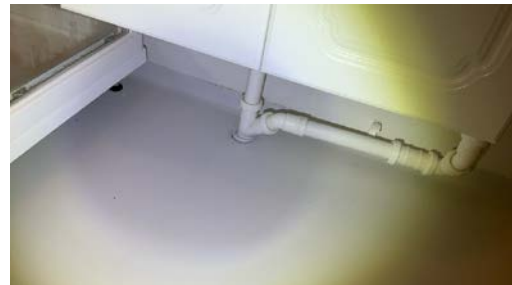
- Det er påvist mangelfull/feil utførelse rundt rørgjennomføringer e.l. som gir fare for fukt i konstruksjonen i våtsone.
- Mer enn halvparten av forventet brukstid er passert på membranløsningen.
- Mer enn halvparten av forventet brukstid er passert på slukløsningen.

- Overvåk tilstanden jevnlig. For å få tilstandsgrad 0 eller 1 må slukløsningen skiftes ut og sannsynligvis må også membransjiktet skiftes/utbedres. Det er imidlertid vanskelig å si noe om tidspunktet for når dette er nødvendig.
- Konsekvensen er at det kan oppstå fuktskader i konstruksjonen bak overflatematerialet. Vann kan trenge inn gjennom utette rørgjennomføringer og forårsake fuktskader ved fukttilførsel gjennom enten bruksvann eller lekkasjevann.

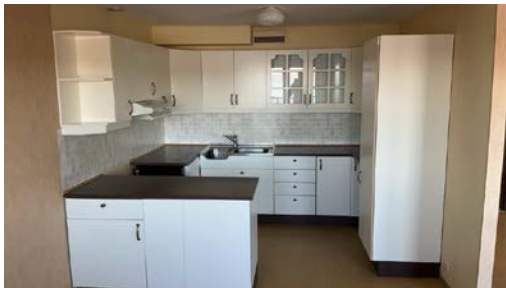
- Det er påvist skader på overflater/kjøkkeninnredning utover normal slitasjegrad.

- Det må påregnes lokal utbedring/utskiftning.
