Søndre Eidsvei 1 C, 1940 BJØRKELANGEN

**Pen og velholdt 3-roms  
selveierleilighet med stor  
innglasset balkong, garasjeplass  
og flott hjørnebeliggenhet!**

# Tilstandsrapport

## SELVEIERLEILIGHET

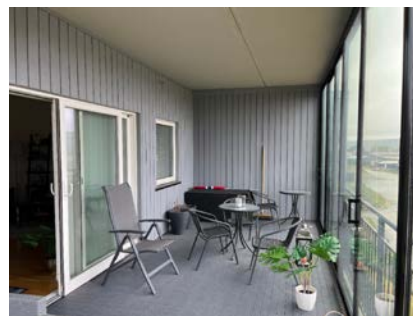
Oppbygget innglasset veranda med støpt dekke og plastfliser, skyvedører/vinduer av stål og glass, rekkverk av stål og panelt trevegg mot nabo.

Innglasset veranda.

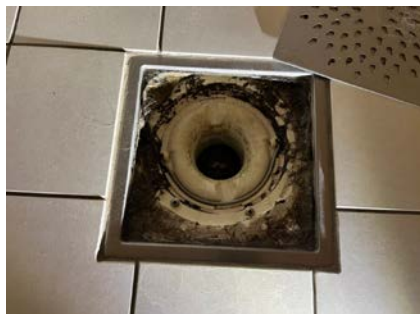
- Det er mulighet for at det kan forekomme vannlekkasje på våtrommet hvor vann ikke vil gå til sluk.
- Det er påvist at høydeforskjell fra topp slukrist til gulv/synlig topp membran ved dørterskel er mindre enn 25 mm.
- Det er påvist avvik i fallforhold til sluk i forhold til krav i forskrift på byggetidspunktet.

Det er motfall på gulv utenfor dusjsone, som kan føre til at ved en eventuell lekkasje vil vann kunne renne ut av dør og skade tiliggende rom.

Sluk i dusjsone.

Det må undersøkes om membran er trukket opp på terskel, som vil være et tiltak for å hindre lekkasjevann å skade tiliggende rom.

Det må etableres lekkasjestopper, som et tiltak ved eventuell lekkasje.

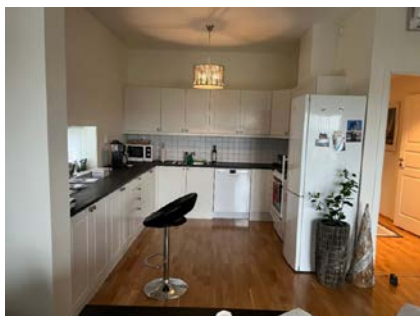
Kjøkkeninnredning.

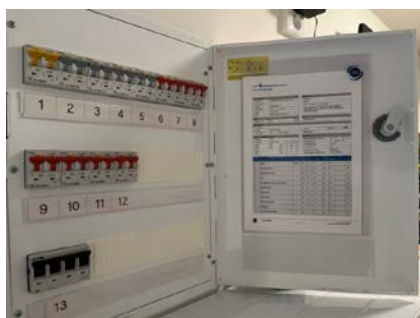
El-skap.
