Skavlanvegen 3, 8657 MOSJØEN

**Lettstelt leilighet i 3. etg. med  
balkong. Attraktiv beliggenhet.**

# Tilstandsrapport

## BOLIGBYGG MED FLERE BOENHETER

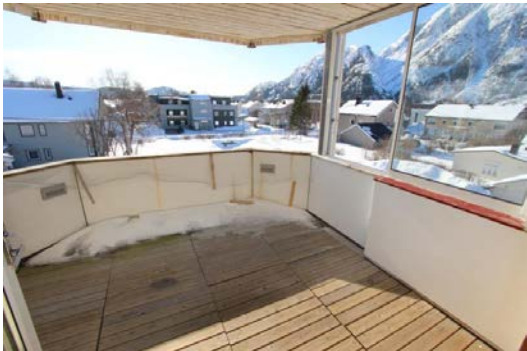
Balkong på ca. 14 m² med utgang fra stue, innglassing på to av sidene på balkongen og utvendig brannstige montert på balkongen. Rekkverket har en høyde på 90 cm., noe som er lavere enn dagens krav i forskriftene på 100 cm.

Terrasse.  
Årstall: 2006      Kilde: Info fra sameie/borettslag

Bygningsdelen er en del av byggets felleskonstruksjoner hvor borettslaget har vedlikeholdsansvaret.

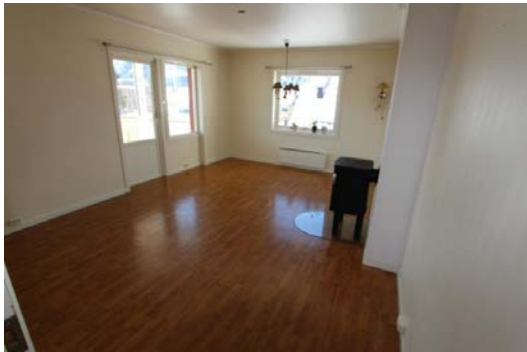
Fliser på gulv på bad/wc, ellers vinylbelegg på gulvene i de øvrige rommene i leiligheten. Baderomsplater på bad/wc, ellers miljøstrie på veggene i de øvrige rommene i leiligheten. Sparklet og malt betong i himlingen på bad/wc, ellers sparklet og malte plater i himlingene i de øvrige rommene i leiligheten. Ubehandlet betonggulv, panel og malt betong på vegger og malt betong i himlingene i bodene i kjelleren.

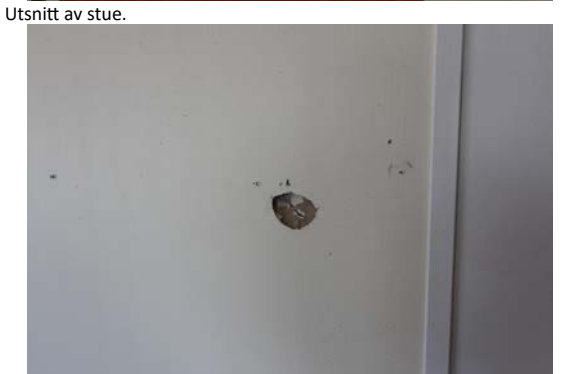
Utsnitt av stue.  
Hull i gipsplate på stue.

- Det er stedvis påvist synlige skader på overflater.

Hull i veggplate ved pipa på stue og på en vegg på soverommet. Oppsprekking langs taklister i enkelt rom i leiligheten.

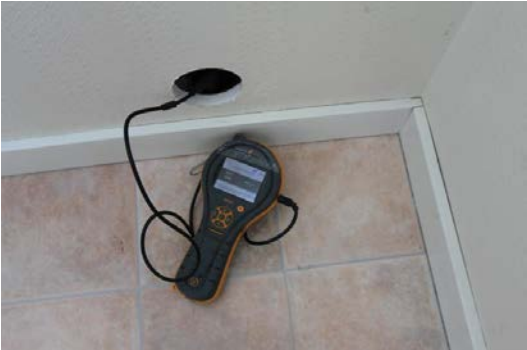
Hulltaking foretatt i skilleveggen mellom kjøkken og bad/wc. Fuktmåling foretatt i bunnsvillen i skilleveggen ved hjelp av Protimeter MMS2 med pigger, målingen foretatt mot dusjonen på bad/wc. Under fuktmålingen ble det ikke registrert fukt i bunnsvillen.

Fuktmåling i skillevegg.

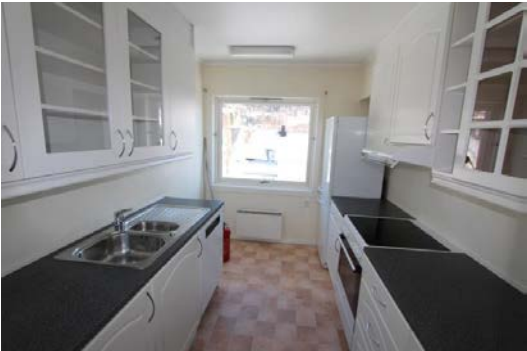
Kjøkken

Vinylbelegg på gulv, miljøstrie på veggene og sparklet og malte plater i himlingen. Kjøkkeninnredning i laminat utførelse med laminat benkeplater.

- Det er påvist fuktskjolder/svelling i bunnplate i benkeskap.

Fuktskader på bunnplaten i kjøkkenbenken. Litt oppsprekking langs taklistene.

Overflater og innredning  
Vinylbelegg på gulv, miljøstrie på veggene og sparklet og malte plater i himlingen.  
Kjøkkeninnredning i laminat utførelse med laminat benkeplater.  
3. ETASJE > KJØKKEN  
Vurdering av avvik:  
- Det er påvist fuktskjolder/svelling i bunnplate i benkeskap. Fuktskader på bunnplaten i kjøkkenbenken. Litt oppsprekking langs taklistene.  
Tiltak  
- Det må foretas lokal utbedring.  
Kostnadsestimat: 10 000 - 50 000

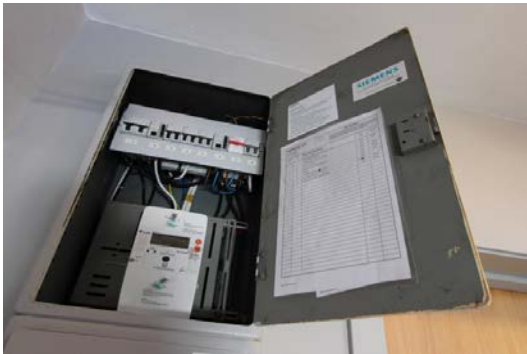
Sikringsfordeling med sikringsautomater montert i felles trapperom. 40 A overbelastningsvern, 40 A jordfeilbrytere, 1x20 Kurs og 4x10 A kurser. Det elektriske anlegget i leiligheten er delvis utført som skjult og delvis som åpen installasjon.

Sikringsfordeling.
