Maren Stagrims vei 5C, 1930 AURSKOG

**Innbydende 3-roms selveier  
m/garasje, ildsted og god  
planløsning. Solrik balkong og  
landlig beliggenhet.**

# Tilstandsrapport

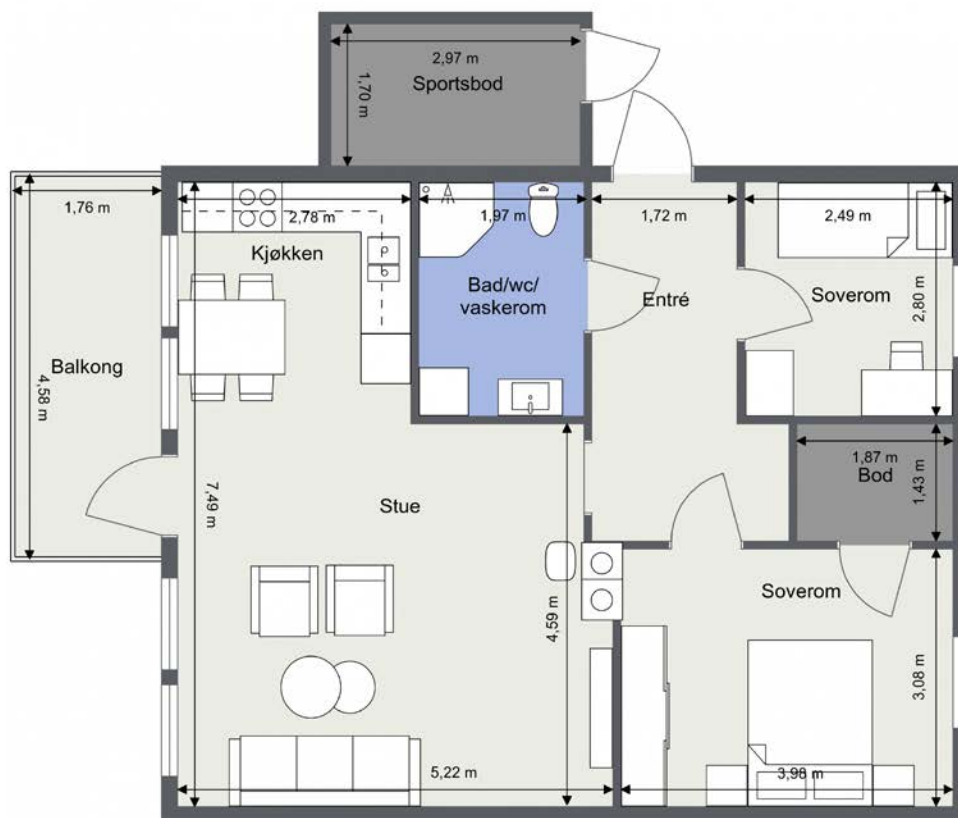
### 2. etasje

Planskissen er en illustrasjon av boligens planløsning og kan avvike fra boligen

Plantegningen er ikke i målestokk og noe avvik kan forekomme.

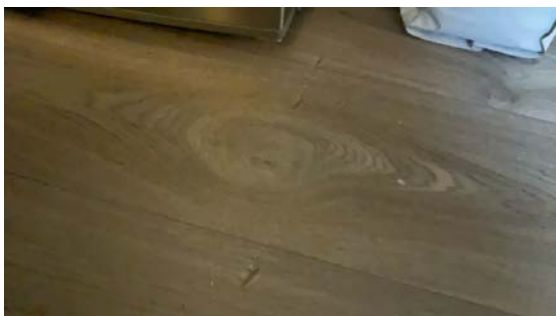
## 1 TG 2 Etasjeskille/gulv i 2. etasje

Etasjeskiller/gulv i 2. etasje er av trebjelkelag.  
Det ble gjort stikkprøvekontroll med nivellering av gulv i stue, kjøkken og gang.

- Det er målt høydeforskjell på mellom 15-30 mm gjennom hele rommet. Tilstandsgrad 2 gis med bakgrunn i standardens krav til godkjente måleavvik.
- Målt høydeforskjell på mellom 10 - 20 mm innenfor en lengde på 2 meter. Tilstandsgrad 2 gis med bakgrunn i standardens krav til godkjente måleavvik.

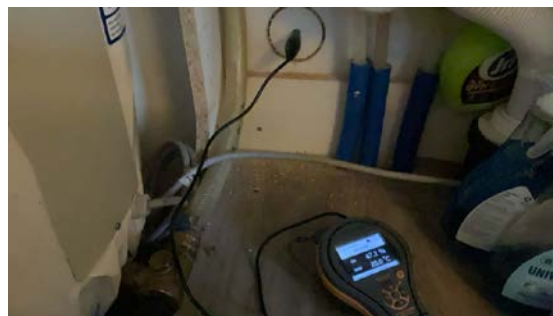
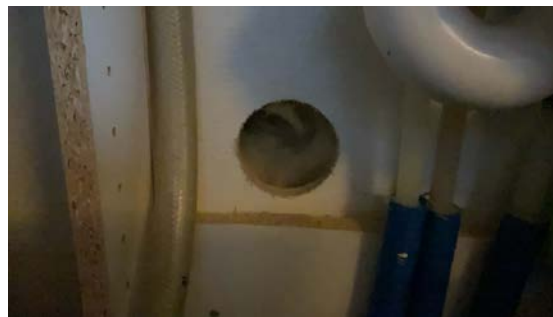
## 2. ETASJE > KJØKKEN

Kjøkkeninnredning består av: Benkeskap og overskap med folierte skrog og slette hvite fronter.  
Laminat benkeplate med nedfelt oppvaskkum av metall.  
Ventilator med avtrekk.  
Opplegg for oppvaskmaskin.

Innredningen er fra byggeåret og har normalt god standard med normal bruksslitasje.

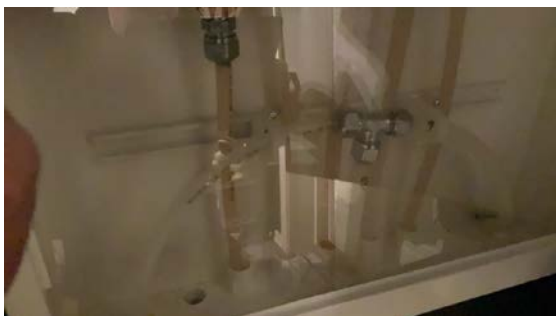
### ! TG 1 Avløpsrør

Det er avløpsrør av plast. Fra byggeåret.

Iht. dagens forskrift skal det være lekkasjevarsler og automatisk vannstoppesystem i kjøkkenbenk.

- Det bør etableres tilfredsstillende avrenning eller lekkasjesikring ved varmtvannstank.
- Det bør etableres tilfredsstillende el-tilkobling etter gjeldende forskrift.

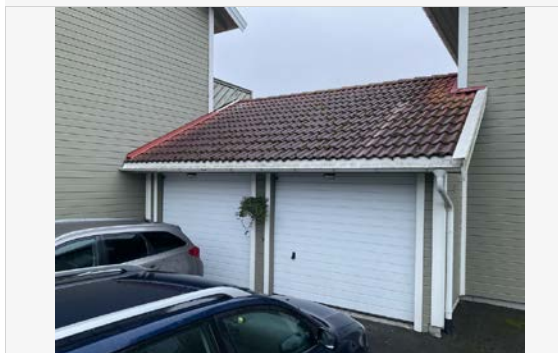
### Garasjeplass i dobbelgarasje

Biloppstilling-/lagringsplass.

Bygningen er kun enkelt besiktiget og beskrevet slik den var under befaringen. Det er ikke gjort tilstandsvurdering av bygningen slik som for boligen. Takstmannen vurderte kun de bygningsdelene som var synlige og som var lett tilgjengelige. Hvis ikke annet er nevnt i rapporten har takstmannen ikke åpnet konstruksjoner, boret hull, målt fukt, målt skjevheter/planavvik eller gjort andre målinger. Bygningsdeler over terrenget er undersøkt fra bakken.
