# Tilstandsrapport

Boligbygg med flere boenheter

Signe Tømmervågs vei 8B , 6512  
KRISTIANSUND N

Befaringsdato: 11.03.2026

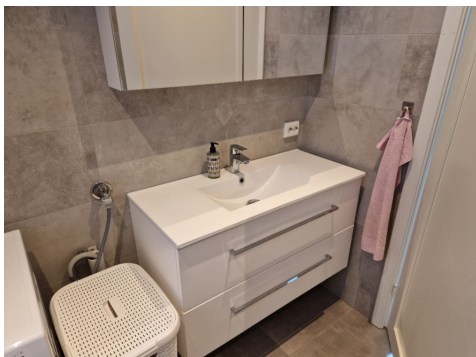
ETASJE 2. > BAD

## ! TG 2 Overflater vegger og himling

Veggene er kledd med flis. Det innvendige taket er lagt med malte plater.

- Det er vindu/dør med ikke fuktbestandige materialer i våtsonen (ved vask, dusj, badekar, osv.), løsningen eller byggematerialet er uegnet.

Vinduet er plassert på utsiden av dusjen, men likevel innenfor en del av våtsonen. Dette medfører økt risiko for fuktskader dersom vinduet ikke er utført med fuktbestandige materialer eller tilstrekkelig beskyttet mot vannsprut.

- Dersom det ikke gjøres tiltak, kan dette medføre oppfukning, oppsvelling og forringelse av materialer over tid og fuktskader på tilstøtende konstruksjoner.

Vindu, utføring og listverk må jevnlig overflatebehandles for å beskytte mot fukt. Dersom dette ikke gjøres, er det økt risiko for fuktskader og redusert levetid på materialene.

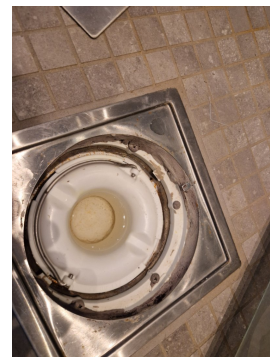
## ! TG 2 Sluk, membran og tettesjikt

Badet er utført med en sluk av plast. Smøre membran uten dokumentert utførelse.

- Rommet er et våtrom hvor det ved etablering var krav om "uavhengig kontroll", men det foreligger ingen dokumentasjon på at det er utført "uavhengig kontroll".

- Dersom det ikke foreligger dokumentasjon i forhold til våtrommets utførelse kan det ikke med sikkerhet sies om våtrommet er bygget i henhold til gjeldende forskrifter og standarder på byggetidspunktet.

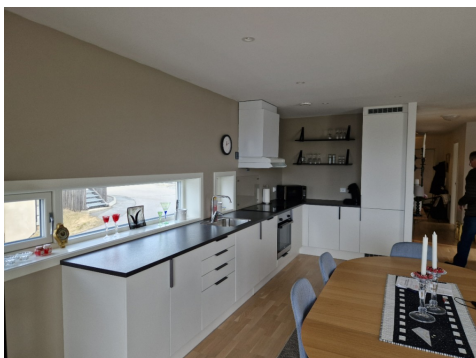
## TG 1 Overflater og innredning

Gulvet er belagt med laminat. Veggene er kledd med malte plater. Det innvendige taket er lagt med malte plater. Det er en hvitfarget HTH kjøkken- innredning som går over to vegger. Innredningen er av skap og skuffer i glatte/slette fronter. Benkeplaten er av laminat med en nedfelt steketopp og vask. Kjøkkenet er utstyrt med integrert frys/kjøleskap, oppvaskmaskin og stekeovn.

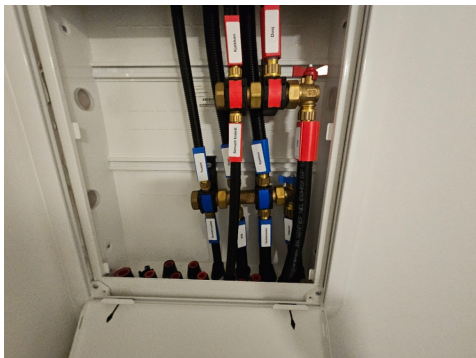
## TG 1 Vannledninger

Leiligheten er utført med synlige vannrør som rør i rør system.

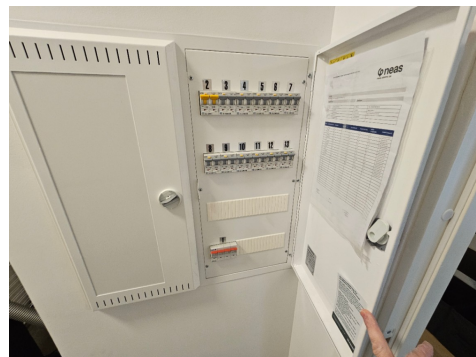
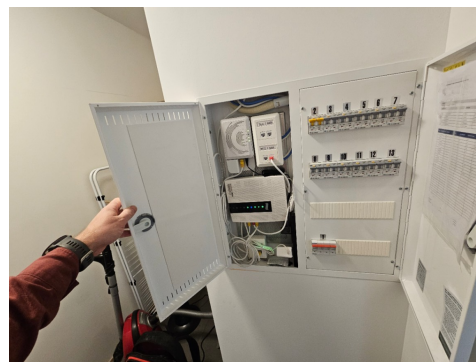
Takstmann er ikke EL fagmann og deler av anlegget er skjult. På generell grunnlag anbefaler DSB(Direktoratet for Sikkerhet- og Beredskap) kontroll av EL anlegg hvert 5. år.
