Tilstandsrapport

Boligbygg med flere boenheter

Rådmann Paulsens gate 54, 1473 LØRENSKOG

Befaringsdato: 21.03.2025

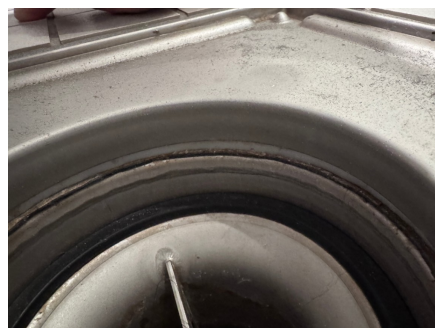
TG 1 Sluk, membran og tettesjikt

Badets sluk er montert i gulvet i dusjsonen, og er et rustfritt stålsluk. Tettesjikt/membranduk er synlig klemt til sluket med slukets klemring for en tett overgang mellom tettesjikt i gulv og sluket. Baderomsmodulen har en Sintef Teknisk Godkjenning som legges til grunn for vurderingen av tettesjiktet.
