Velkommen til Rådmann Paulsens gate 54 - En flott leilighet med god standard og en arealeffektiv planløsning.

Tilstandsrapport

# gnr. 102, bnr. 463, snr. 173

Befaringsdato: 21.03.2025

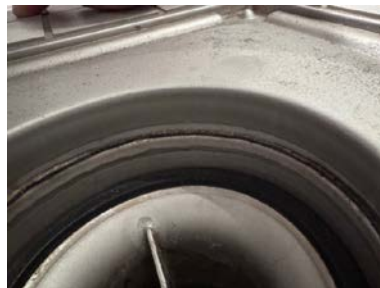
### TG 1 Sluk, membran og tettesjikt

Badets sluk er montert i gulvet i dusjsonen, og er et rustfritt stålsluk. Tettesjikt/membranduk er synlig klemt til sluket med slukets klemring for en tett overgang mellom tettesjikt i gulv og sluket. Baderomsmodulen har en Sintef Teknisk Godkjenning som legges til grunn for vurderingen av tettesjiktet.
