# Tilstandsrapport

Boligbygg med flere boenheter

Gimleveien 54, 4630 KRISTIANSAND S

Befaringsdato: 28.05.2025

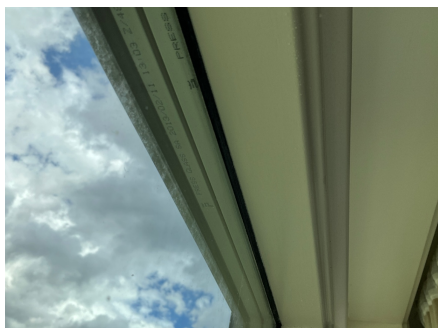
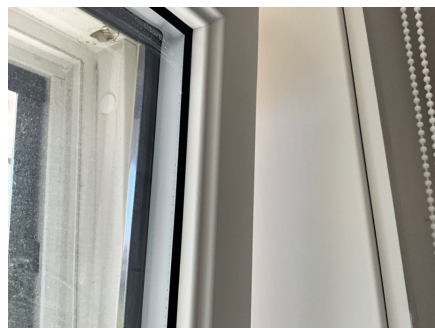
### TG 1 Vinduer

Bygningen har malte trevinduer med 2-lags glass og malte trevinduer med 3-lags glass.

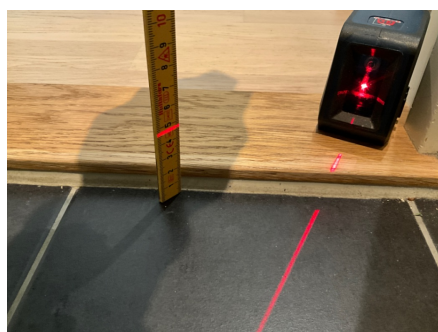
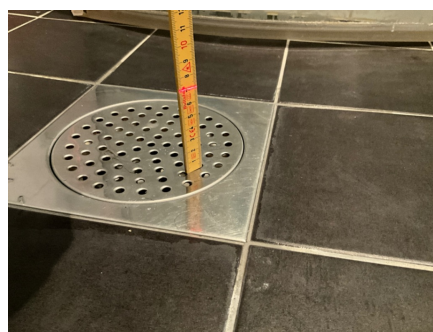
## **Overflater Gulv**

Det er flislagt gulv med elektriske varmekabler. Det er ca 25 mm. høydeforskjell fra flis ved dør til slukrist.

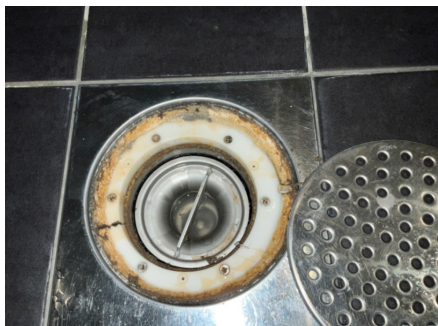
## **Sluk, membran og tettesjikt**

Det er stålsluk og smøremembran med ukjent utførelse.

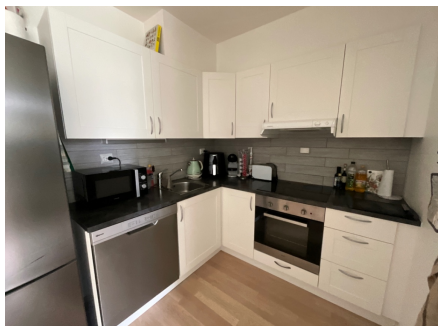
Liten bulk i plata ved vasken, ingen tegn på skader

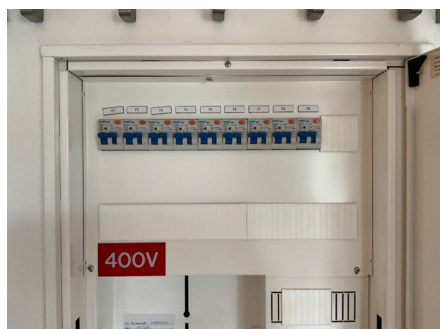
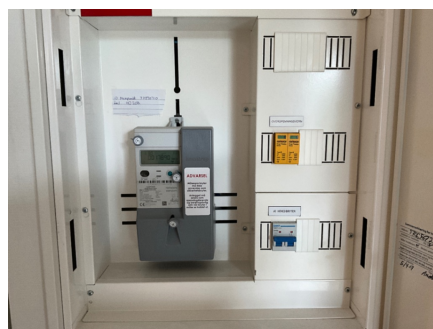
### Elektrisk anlegg

Det elektriske anlegget har automatsikringer. Sikringsskapet er plassert i gangen. Anlegget er kontrollert i 2014.

Tilstandsgrad 1 er satt på bakgrunn av tilsynsrapport fra Agder Energi og fremviste samsvarserklæring på anlegget. Kontrollen som er utført er kun på synlige deler.
