Smiuberget 12, 3623 LAMPELAND

**Lys og tiltalende 4-roms
endeleilighet med garasjeplass -
Trappefri adkomst via heis -
Gangavstand til sentrum.**

Tilstandsrapport

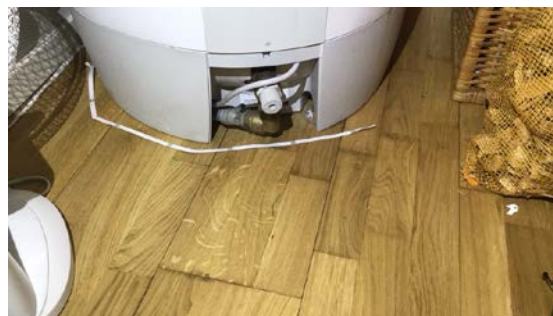
Det er påvist tegn til fuktskade rundt og under varmtvannsberederen i boden.

Det ble ikke registrert unormale forhold ved fuktsøk.

Bildet viser tegn til fuktskade på parkettgulv i boden.

Forholdet bør overvåkes jevnlig, da eventuell lekkasje fra varmtvannsbereder kan medføre fuktskader på parketten og omkringliggende konstruksjoner.

For å lukke avviket må gulvoverflaten skiftes/utbedres.

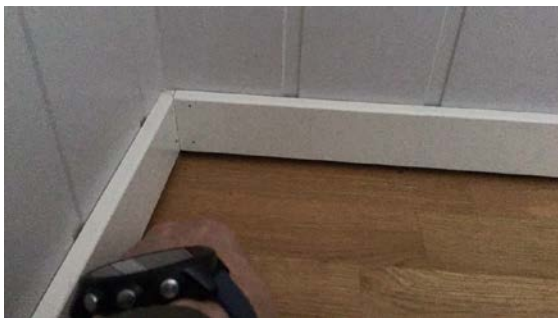
Bildet viser glippe mellom parkettgulv og gulvlist.

Åpningene mellom parkettgulv og gulvlist bør utbedres for å hindre oppsamling av støv og smuss, som kan redusere ekspansjonsspalens funksjon og forårsake skade på gulvet over tid, samt gi et negativt estetisk inntrykk.

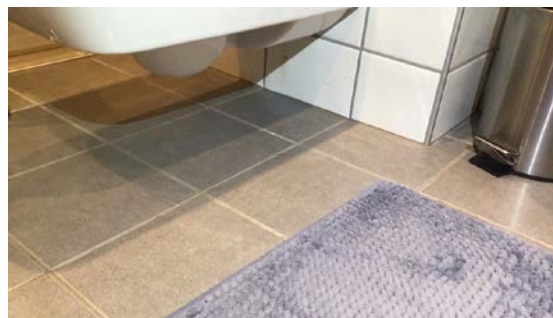
- Det er ikke påvist tilfredsstillende løsning for å synliggjøre lekkasje fra innebygget systerne.
- Det er avvik:

- Det må gjennomføres ytterligere undersøkelser.
- Uten dreneringsløsning/lekkasjesikring kan lekkasjer pågå over lang tid uten å bli oppdaget. Dette kan føre til omfattende fuktskader i omkringliggende byggematerialer.
- Tiltak:

Bildet viser innebygd toalett uten synlig dreneringsløsning.

Det bør fremskaffes dokumentasjon på at toalettet er godkjent uten dreneringsløsning, eller det må etableres drenering i bunnen av kassen dersom dette kan gjøres uten å skade membran og tette sjikt.
Manglende drenering eller dokumentasjon medfører risiko for skjulte lekkasjer og fuktskader i konstruksjonen.

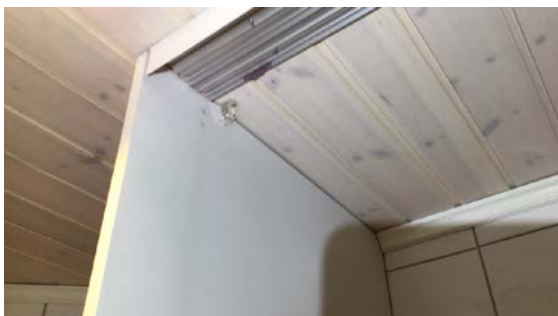
Bildet viser festet til sideveggen.

Sideveggen til skyvedørene må festes for å sikre stabilitet og forhindre ytterligere skade.
