Tingnesvegen 210, 2353 STAVSJØ

**Stor og solrik eiendom på ca.  
4,1 mål. Sjarmerende enebolig  
fra 1932 og uthus. Bygningsmasse  
med behov for renovering.**

# Tilstandsrapport

## ENEBOLIG

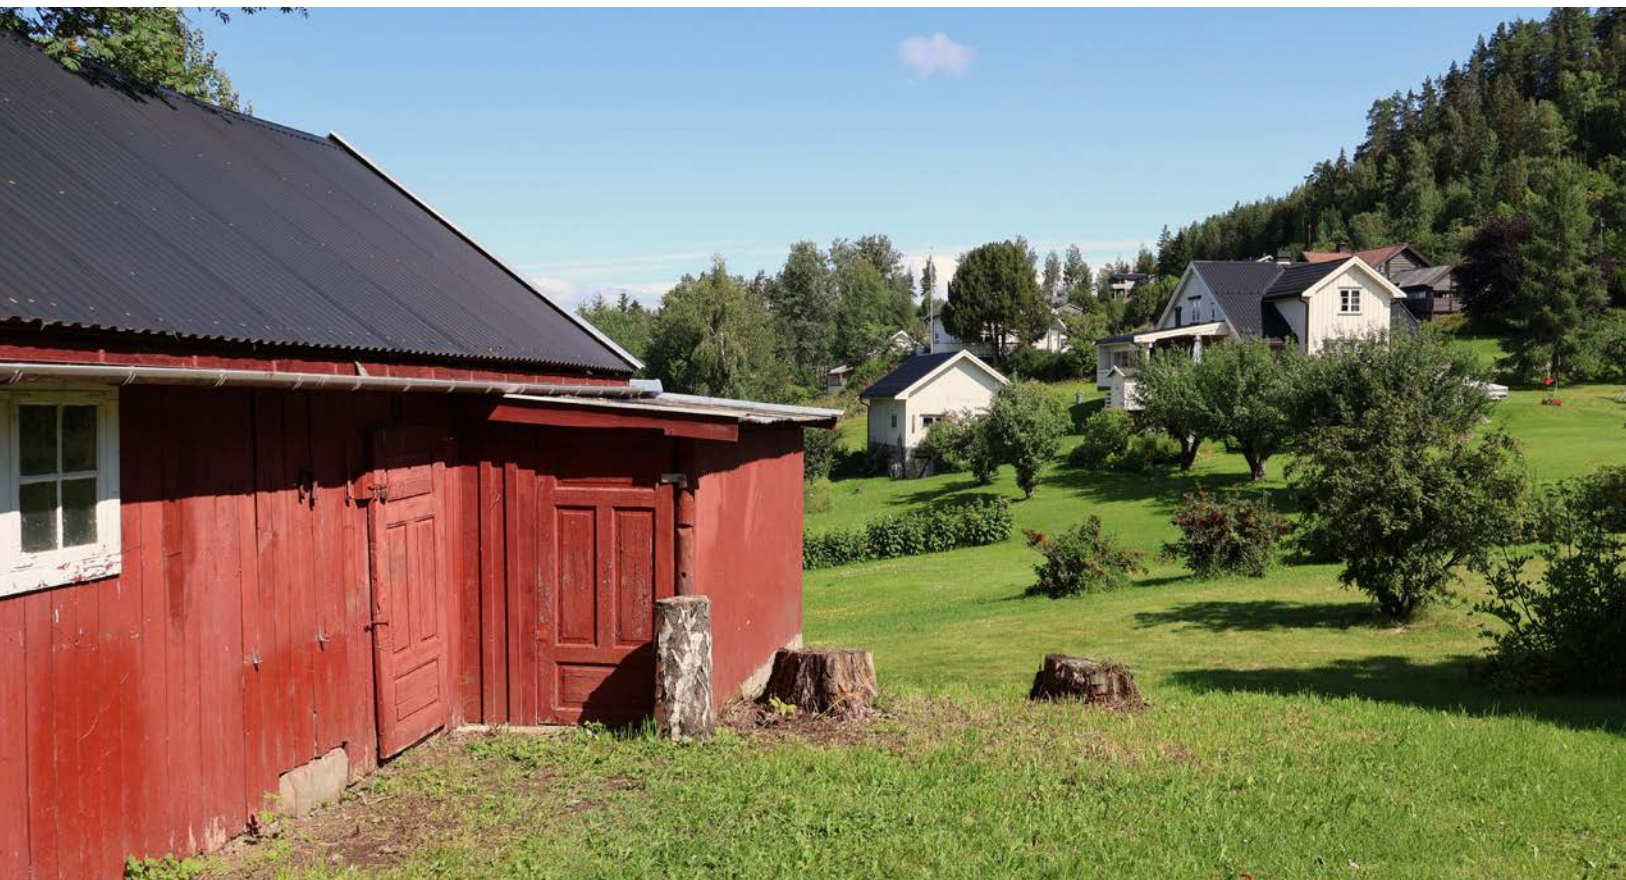
Eldre uthus på ca. 60m<sup>2</sup> med lav standard. Bygningene på eiendommen bærer preg av manglende vedlikehold og anses som et oppussingsobjekt.

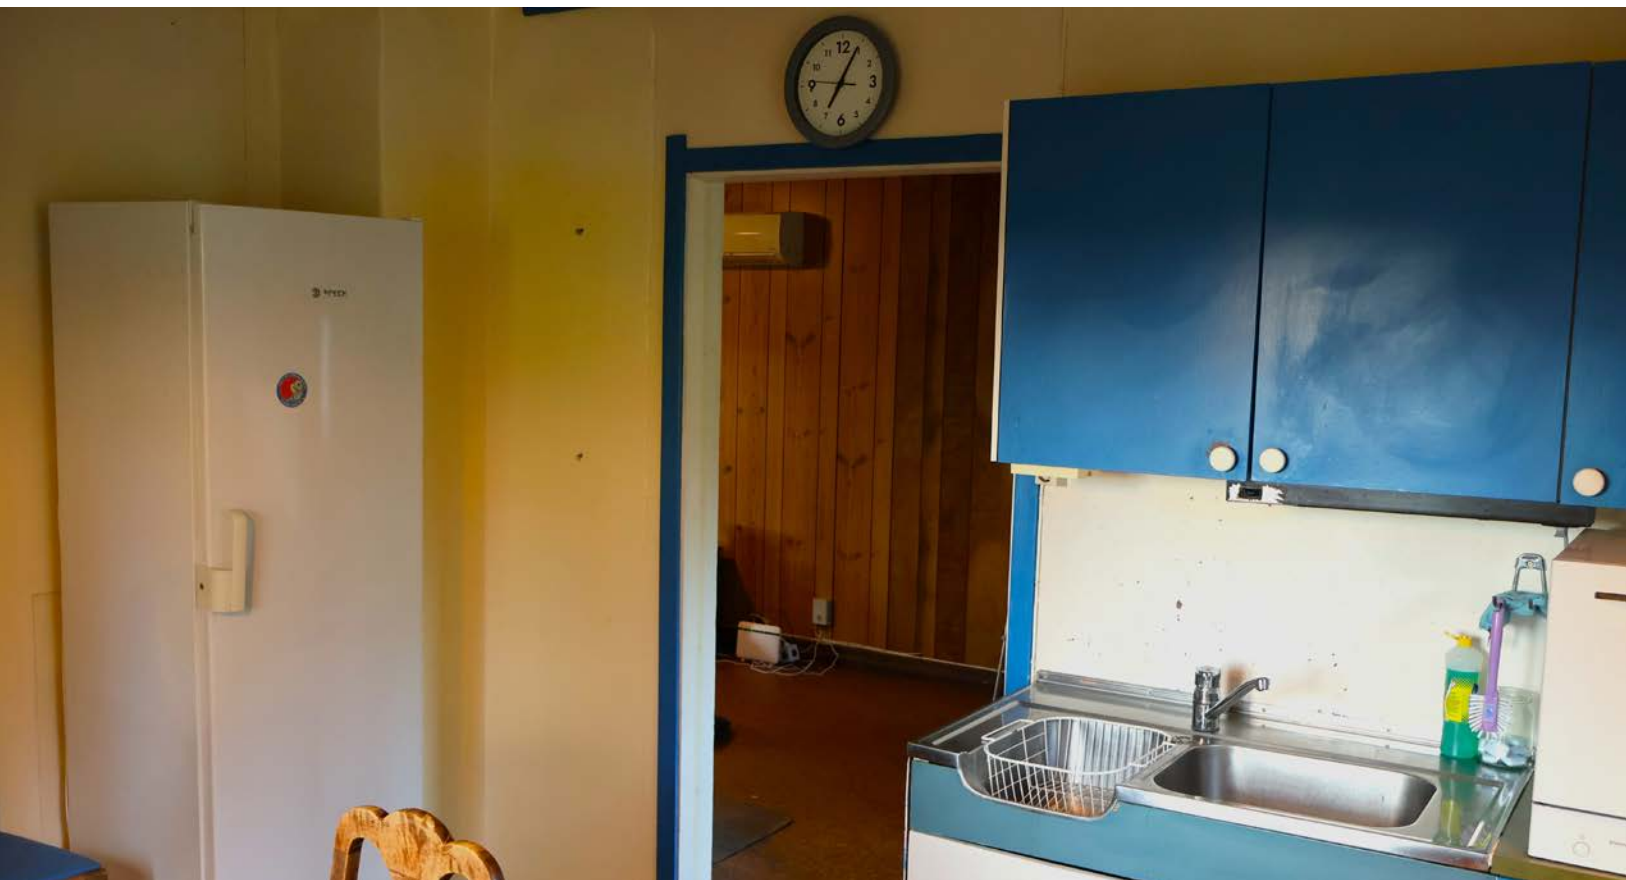
Eldre kjøkkeninnredning.

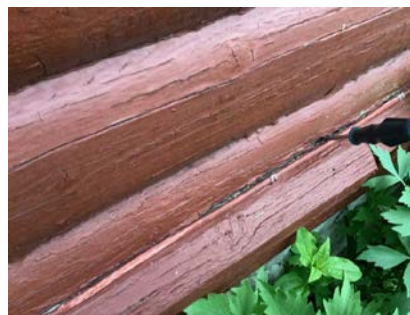
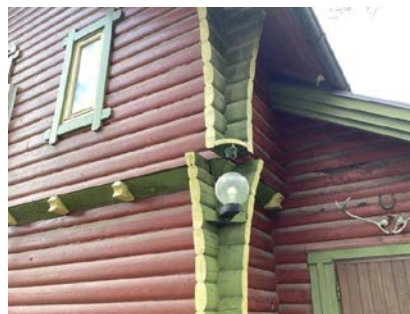
- \* Utvendig > Nedløp og beslag: Det er ikke tilfredsstillende bortledning av vann fra taknedløp ved grunnmur. Det er avvik: Slitt pipebeslag.
- \* Utvendig > Veggkonstruksjon: Slitt utv. overflater. Glippe i overgang sålebank og vegg.

Overgang sålebank og vegg må tettes så vann ikke renner inn i konstruksjonen.

Trenger overflatebehandling.

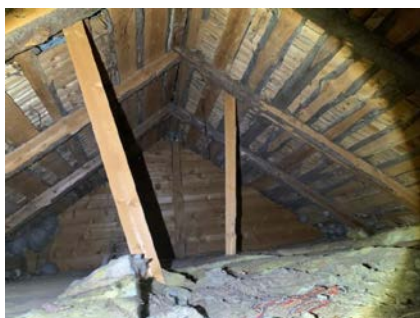
- \* Utvendig > Takkonstruksjon/Loft: Det er begrenset/dårlig ventilering av takkonstruksjonen. Det er avvik: Steder uten undertak, åpent opp i takplatene. Sponfliser fra byggeåret, kan ikke regnes som tett undertak. Mange vepsebol på loftet.

Utett undertak.

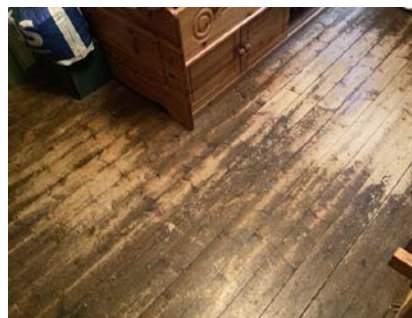
### ! TG 3 Etasjeskille/gulv mot grunn

Etasjeskiller er av trebjelkelag.

- Målt høydeforskjell på over 30 mm gjennom hele rommet.
- Tilstandsgrad 3 gis med bakgrunn i standardens krav til godkjente måleavvik.

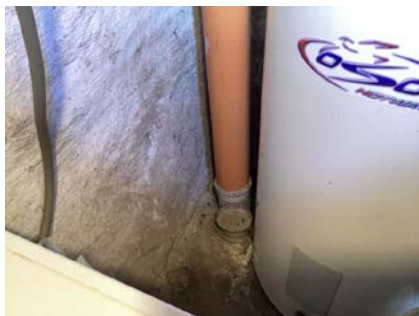
## ! TG 1 Ventilasjon

Boligen har naturlig ventilasjon.
