Ullendalverket 41C, 4306 SANDNES

**Lys og trivelig toppleilighet med  
nydelig utsikt og flotte solforhold -  
2 balkonger- 2 soverom -  
p-plass i lukket anlegg!**

## Tilstandsrapport Eierskifte

Boligtype: Leilighet i boligblokk  
Byggeår: 2000  
BRA: 110 m<sup>2</sup>  
BRA-i: 93 m<sup>2</sup>

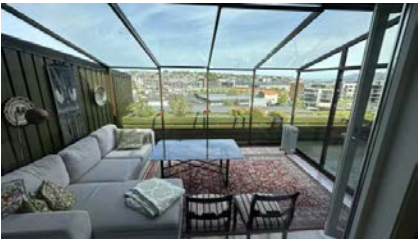
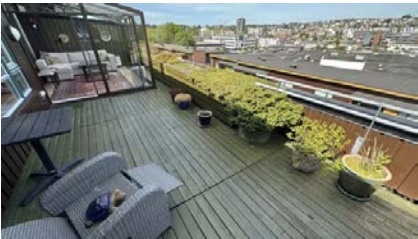
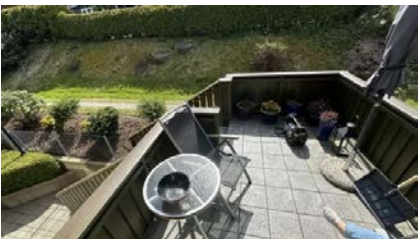
6.1 Balkong, terrasse, platting

| Balkong i antatt betong, tekket med overliggende terrasse platting. Synlig oppbrett av tekking mot vegg, øvrig tekking, og fall på tekking ikke kontrollert. Merknad: Rekkverkshøyden er målt til 70/90 cm. Dette er lavere enn dagens forskriftskrav på 100 cm. -Registrert "bom" mangelfull dekning av fliselim under fliser i trapp og platting ved entre. Registrert tørkesprekker, avskalling og nedbrytning i terrassebord og rekkverk. Noe retningsavvik i platting. Registrert fukt/svelling/falming av laminatgulv i innglasset balkong. Tg:3. | |

| For å lukke avviket må høyden på rekkverket heves til dagens krav på 100 cm. Overflatebehandling av terrasseplatting og rekkverk må påregnes. Anbefaler oppgradering av plattinger. Utskifting/fjerning av toppdekke i innglasset balkong. Anbefaler ikke bruk av laminat i fuktig miljø. | |

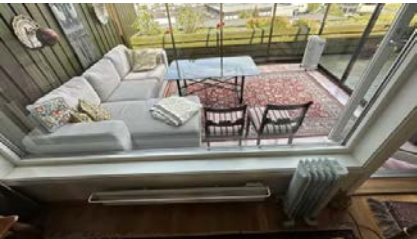
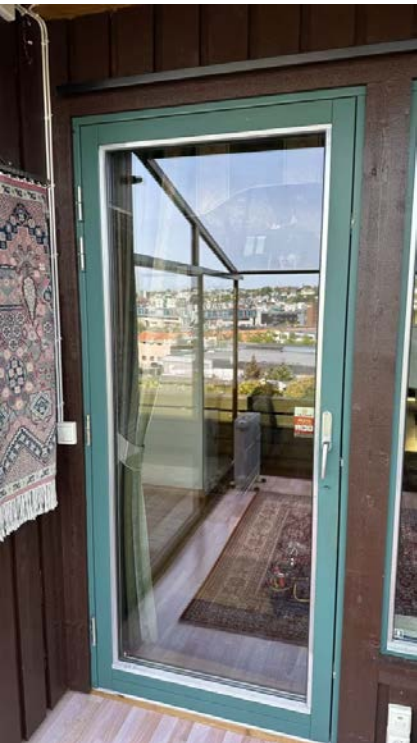
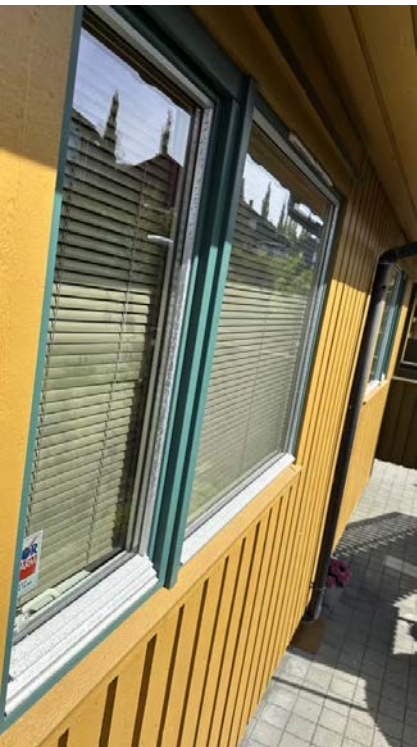
6.2 Vinduer og dører

| Vinduer og dører fra byggeåret. Merknad: -Mindre svelling i vindusforing i stuevinduer, dette skyldes trolig vannsøl, ingen registrert fukt ved overflatemåling. -Stedvis noe mindre iring på hengsler/beslag. -Ytterdør entre henger og tar i karm. Normal tid før utskifting av stålvinduer/ aluminiumsvinduer er 30 - 50 år. Normal tid før kontroll og justering av vinduer, hengslede er 2 - 8 år. Normal tid før utskifting av trevindu er 20 - 60 år. Normal tid før kontroll og justering av tredører er 2 - 8 år. Normal tid før utskifting av tredører og aluminiums dører er 20 - 40 år. Det ble ikke registrert punkterte glass på befaringsdagen, forbehold om dette da synligheten av disse vil kunne variere med temperatur og lysforhold. | |

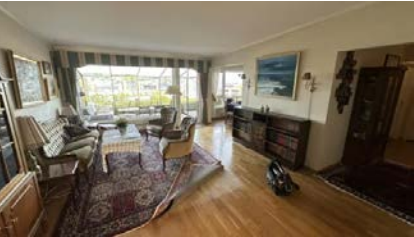
## 6.4 Etasjeskille og gulv på grunn

| Ujevnheter i gulv er påregnelig normalt i stedstøpte gulv og gulv som er pålagt flytegulv/tilfarergulv.<br><br>Enkel nivellering<br>Ved enkel og vilkårlig nivellering registreres det høydeforskjell på ca 25 mm avvik på total planhet. Ikke behov for umiddelbare tiltak men ved evt. legging av nytt gulv som stiller krav til planhet av underlaget, må tiltak påregnes.<br>Tilstandsgrad 2 gis med bakgrunn i standardens krav til godkjente måleavvik.<br><br>Merknader:<br>-Toppdekker og overflater fra byggeåret, normal brukslitasje iht. alder. Stedvis spenninger, noe brukslitasje, og falming i parkett, påregnelig normalt ift. alder. | |

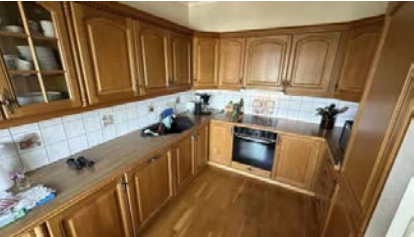
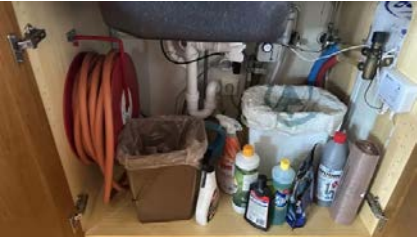
## 6.5 Kjøkken

| Kjøkkeninnredning med lys profilerte fronter og laminert benkeplate.<br>Innredning fremstår i normal stand iht. alder, stedvis noe bruksmerker i overflater.<br>Merknad:<br>-Oppvaskmaskin skiftet des. 2024.<br>-Fugeslipp/avskalling i sillikon i overgang benkeplate/vegg.<br><br>Generell info:<br>Avløpsrør under kjøkkenvask bør etter strammes med jevne mellomrom, dette fordi disse over tid glir fra hverandre ved bruk av varmt og kaldt vann, og kan forårsake fuktskade i skap og eventuelt nærliggende gulv.<br>Anbefaler montering av komfyrvakt og waterguard. | |

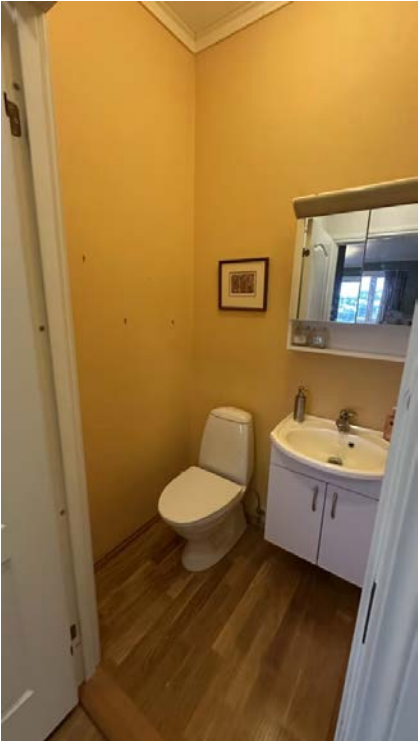
6.7 Toalettrom

| Rommet har mekanisk ventilering, registrert utilstrekkelig sug på befaringsdagen. Misfarging i mindre del av parkett bakenforliggende toalett, ingen registrert fukt ved overflatemåling. | |

Toalettrom Oppsummering: Rommet har mekanisk ventilering, registrert utilstrekkelig sug på befaringsdagen. Misfarging i mindre del av parkett bakenforliggende toalett, ingen registrert fukt ved overflatemåling. Anbefalte tiltak: Rengjøring av kanaler, kontroll/utbedring av avtrekksvifte på kjøkken.

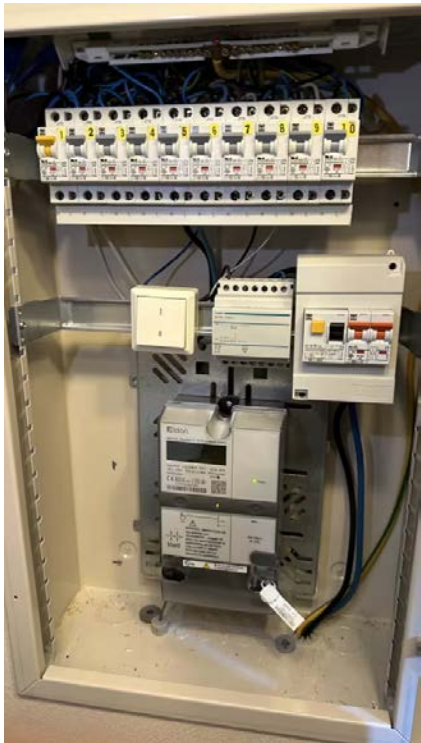
6.10 Elektrisk

Elektriske anlegget fra byggeåret.  
El-kontroll utført i 2023, eier opplyser at mindre avvik ble avdekket og utbedret av elektriker.  
Dokumentasjon Lnett fremvist på befaringsdagen.  
Egenkontroll/ferdigattest besikket i sikringsskap.  
Merknad:  
-Koblingsbok manglet deksel i bod på befaringsdagen.

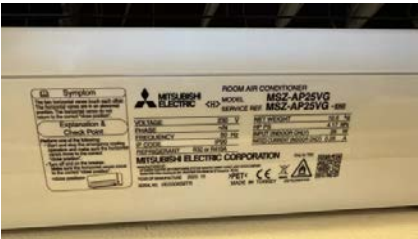
6.11 Varmesentral

| Varmepumpe luft til luft, (produksjonsår 2020 inne del/2021 ute del).<br>Merknad:<br>-Korrodering i ramme til ute del, ellers ingen spesielle merknader registrert eller opplyst.<br>Forventet levetid på en varmpumpe er ca 12 - 15 år.<br>Anbefaler jevnlig service av anlegget, ca annethvert år. | |

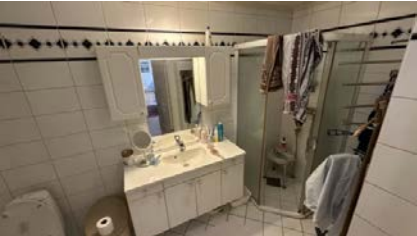
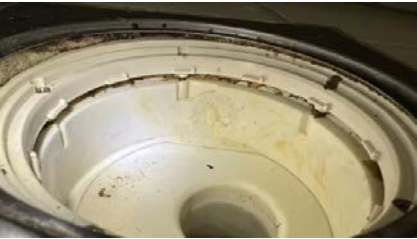
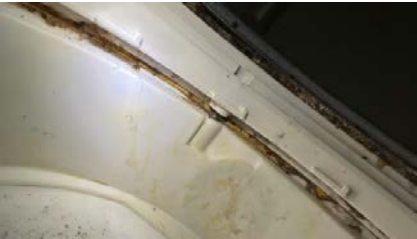
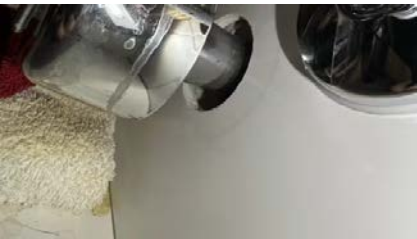
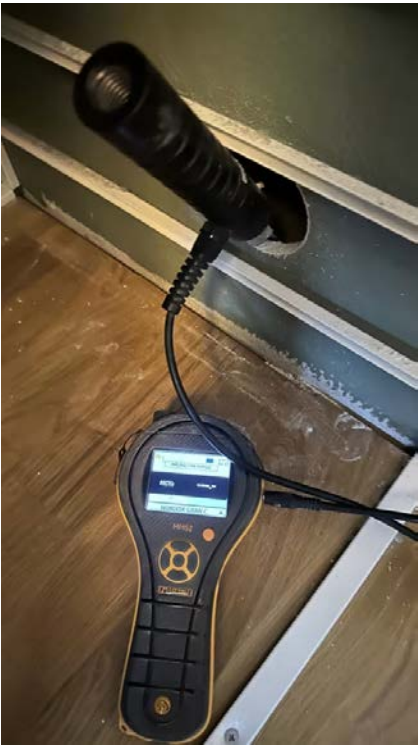
## 6.14 Våtrom: Bad/vaskerom

Det er ikke synlig tettesjikt rundt avløpsrør i vegg til servant.  
Membran synlig ført under klemring.  
Tilstandsgrad 2 er satt med bakgrunn i alder på tettesjikt og derav økt risiko for lekkasjer.

| Oppsummering av overflater | TG-2 |
|---|---|
| Flislagte overflater i normal stand iht. alder.<br>Merknader:<br>-Lokalt fall til sluk i dusjnisen er mindre enn referansenivået, noe mindre vannansamling omliggende sluk ved spyling. Funksjon ivaretatt, ingen umiddelbar behov for tiltak.<br>-Tilstrekkelig fall fra topp terskel til topp slukrist, funksjon vil være ivaretatt ved oppbrett av membran i dørterskel.<br>Oppbrett i synlig grunnet overganslist.<br>-"Bom", mangelfull deking/heft under mindre flis ved dørterskel, ingen umiddelbar behov for tiltak.<br>"Bom" kan utbedres med bi-imp eller lignende.<br>Fliser stedvis noe ujevn montert ift. dagens krav til planhet. | |

Løsningen/utførelsen rundt rørgjennomføringer gir fare for fukt inn i konstruksjoner. Lokal utbedring må vurderes.  
Med bakgrunn i alder står våtrommet foran en oppgradering.

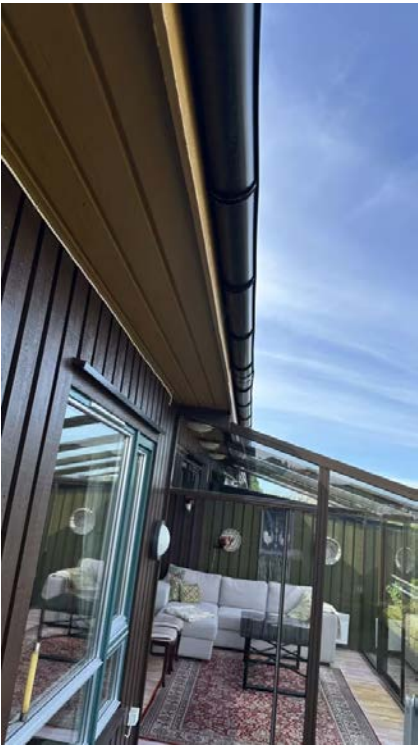
6.16 Øvrig: Takkonstruksjon

Manglende ventilering i takutstikk, dette kan føre til kondensering og skader.  
Ingen registrert følgeskader innvendig på befaringsdagen.  
Utvendig overflater faller inn under sameiets ansvar. For nærmere informasjon konferer med eier/sameiet.
