# Tiltalende toppleilighet med balkong, heis og garasjeplass – sentralt og lettstelt!

Velkommen til Glengsgata 13 B – en lys og tiltalende toppleilighet med balkong og heisadkomst.

Befaringsdato: 05.05.2026

Rapportdato: 12.05.2026

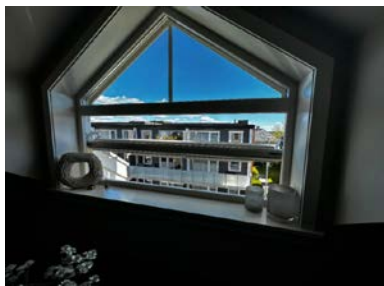
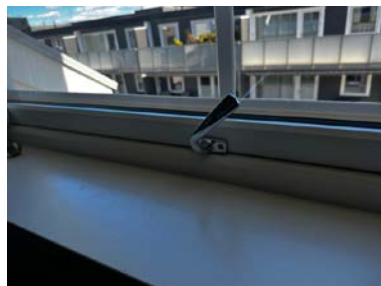
Avvik: Det er påvist at enkelte vinduer er vanskelig å åpne/lukke.  
Det er ikke mulig å lukke håndtaket helt ned på vinduet i stue.

Det må gjøres vedlikehold for å lukke avviket.

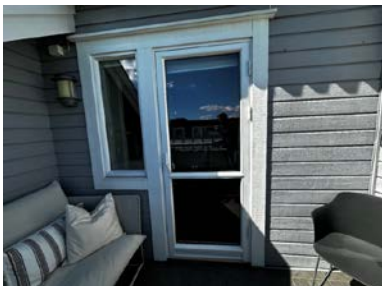
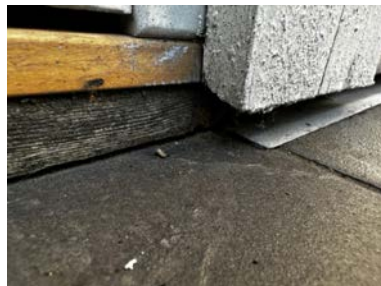
### TG 1 Dører

Avvik: Det er påvist avvik rundt innsettingsdetaljer.  
Manglende terskelbeslag, noe som gir økt risiko for fukt inntrengning til innenforliggende konstruksjoner.

Manglende terskelbeslag øker risikoen for fuktinntrengning til innenforliggende konstruksjoner.

Montere beslag.

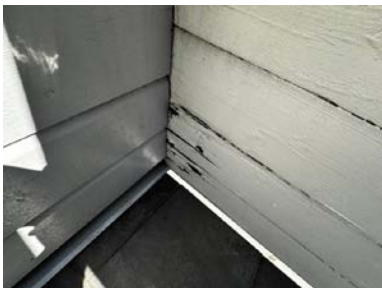
## TG 2 Balkonger, terrasser og rom under balkonger

Avvik: Flisene har bom (hulrom under) eller er løse.  
Det er observert sprette råteskader i balkongtrekkverk.

Kledningsbord på balkongtrekkverk har behov for utskiftning. Ifølge eier er dette meldt ifra til sameiet for utbedring.

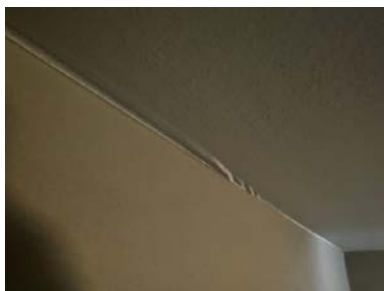
Avvik: Det er registrert sprekkdannelse/løsnet skjøt mellom vegg og himling.

Sprekkdannelse i skjøter er ofte et resultat av bevegelser eller naturlige setninger i konstruksjonen. Forholdet er hovedsakelig av kosmetisk karakter, men kan utvikle seg videre over tid.  
Det anbefales utbedring av skjõt og overflater ved behov.

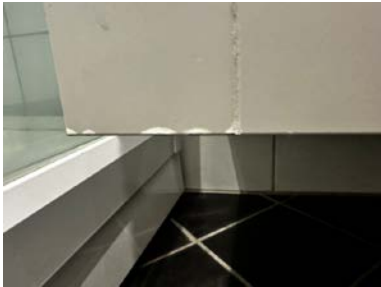
Avvik: Det er påvist fuktskjolder/svelling i skapinnredning.

Fuktsvelle i skapdør

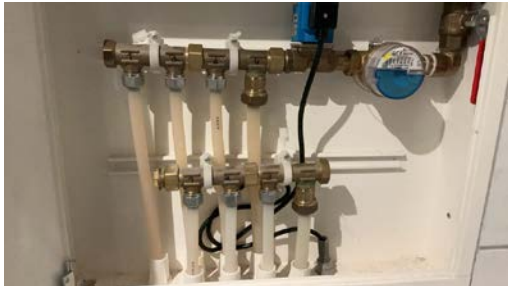
Det er registrert irr (grønnfarget korrosjon) på deler av kobberrør, noe som tyder på fuktpåvirkning eller mulig mikrolekkasje.

Rør-i-rør under kjøkkenbenken er ikke endetettet. Ved eventuelt lekkasje vil det være fare for at vann renner ut der.

Irr kan over tid føre til svekkelse av rørene, med økt risiko for lekkasjer. Det kan også indikere skjulte vannskader eller kondensproblematikk i området.  
Rørene bør inspiseres nærmere av rørlegger for å vurdere tilstand og eventuelt skifte ut skadede deler. Det bør også avklares om årsaken er fukt, kondens eller tidligere lekkasjer.

Varerør mangler endetetting
