Spireavegen 37, 2150 ÅRNES

**Flott og moderne leilighet i 2.  
etasje fra 2021 - Barnevennlig og  
naturskjønn beliggenhet!**

# Tilstandsrapport

## BOLIGBYGG MED FLERE BOENHETER

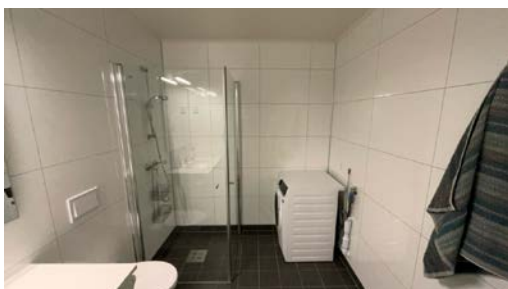
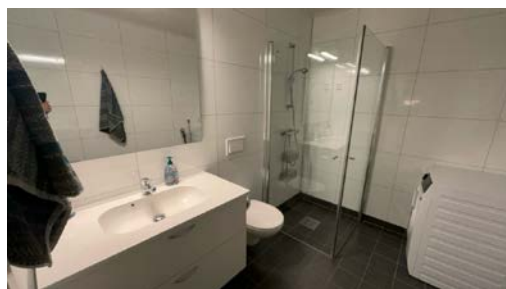
### 2 ETASJE > BAD

Bad med flisbelagte flater og gulvvarme, vegghengt toalett, servant, dusj og opplegg for vaskemaskin. Hvit glatt innredning.

- Det må innhentes dokumentasjon. Manglende membran/tettesjikt medfører risiko for lekkasjer og fukt i konstruksjonen.
- Dersom det ikke foreligger dokumentasjon i forhold til våtrommets utførelse kan det ikke med sikkerhet sies om våtrommet er bygget i henhold til gjeldende forskrifter og standarder på byggetidspunktet.
- Det må gjøres nærmere undersøkelser. Manglende membran/tettesjikt medfører risiko for lekkasjer og fukt i konstruksjonen.

Konsekvensen av manglende dokumentasjon er usikkerhet rundt oppbygging og utførelse, noe som medfører økt risiko for feil, redusert levetid og fare for fukt- og vannskader i konstruksjonen.

Det bør fremskaffes dokumentasjon på utført arbeid, inkludert type og utførelse av membran, samt uavhengig kontroll.

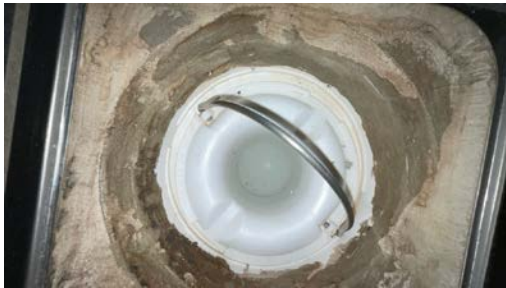
## 2 ETASJE > BAD

### TG 2 Sanitærutstyr og innredning

- Det er ikke påvist tilfredsstillende løsning for å synliggjøre lekkasje fra innebygget sisterner.

Det skal være mulig å oppdage eller lede bort lekkasjevann fra innebygget sisterner for å begrense eventuelt skadeomfang.

- Uten dreneringsløsning/lekkasjesikring kan lekkasjer pågå over lang tid uten å bli oppdaget. Dette kan føre til omfattende fuktskader i omkringliggende byggematerialer.
- Ved implementering av innebygget sisterner var det ikke krav om lekkasjesikring, konstruksjonen bør jevnlig observeres.
- Det må gjøres tiltak for å lukke avviket.

Det må etableres en løsning som gjør det mulig å oppdage lekkasjevann fra innebygget sisterner, for å redusere risikoen for skjulte vannskader på badet og tilstøtende konstruksjoner. Skjulte lekkasjer kan føre til omfattende fukt-, sopp- og råteskader dersom de ikke oppdages i tide.

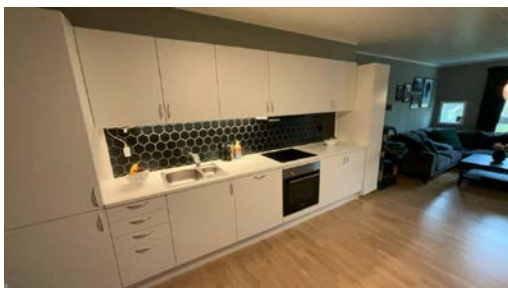
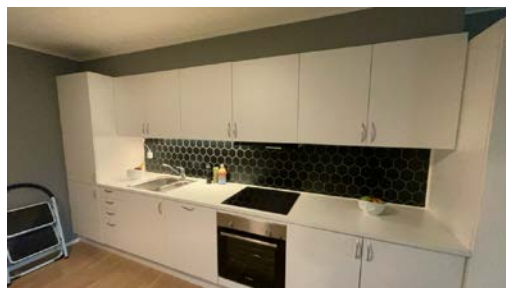
## 2 ETASJE > KJØKKEN

Hvitt glatt kjøkken med laminert benkeplate. Plate samt lys mellom over og underskap. Integrert keramisk koketopp, komfyr og kjøleskap med fryser. Oppvaskkum og integrert oppvaskmaskin.

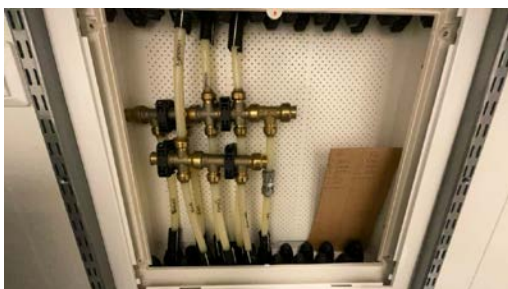
Innvendige vannledninger er av plast (rør i rør). Det er besiktiget i rørskap. Det er ikke påvist feil ved anlegget, men merk at takstingeniør ikke er VVS fagmann og kontrollen er begrenset til det visuelle. Egen kontroll med vvs fagkyndig anbefales. Kun vurdert konstruksjoner med nær tilknytning til boligen, da dette er sameiets ansvar.
