Salgsobjekt: Andelsleilighet
Eierform: Andel
Byggeår: 1964
BRA-i/BRA Total 50/54 kvm
Tomtstr.: 13059.4 kvm
Soverom: 1
Antall rom: 2
Gnr./bnr. Gnr. 230, bnr. 305
Andelsnr.: 25
Oppdragsnr.: 1002260110

Velkommen til Enerhauggata 3 - En herlig 2-roms med en planløsning godt tilpasset det sosiale liv!

Sammendrag av boligens tilstand

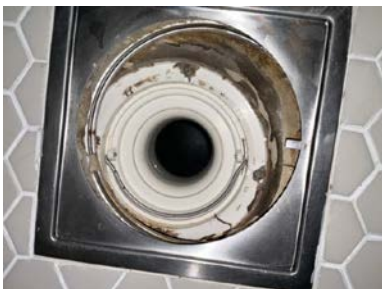
Sluket er plassert tett inntil vegg (mindre enn 300 mm), noe som gir mindre gunstige forhold for utførelse av tettesjikt og overgang mellom gulv og vegg. Dette øker usikkerheten rundt fuktsikringen og kan medføre økt risiko for utettheter over tid. Tettheten kan ikke vurderes visuelt ved befaring.
