Nøkkelinformasjon

Salgsobjekt: Rekkehus
Eierform: Eierseksjon
Byggeår: 2021
BRA-i/BRA Total 73/78 kvm
Tomtstr.: 3416 m²
Soverom: 2
Antall rom: 3
Gnr./bnr. Gnr. 168, bnr. 156
Snr. 7
Oppdragsnr.: 1101240098

Lækker endeleilighet oppf. 2021! Lettstelt og moderne med vannbåren gulvvarme. Lave felleskost.

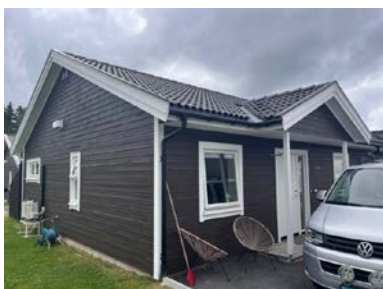
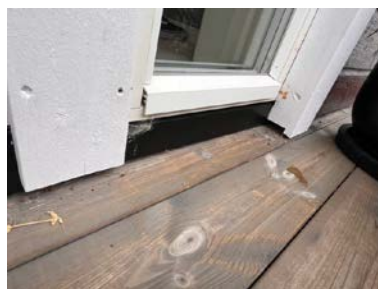
Vurdering av avvik:

- Det er påvist andre avvik:

Løsningen krever hyppig vedlikehold for å unngå skader.

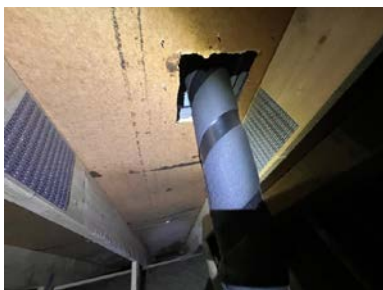
Vurdering av avvik:

- Det er påvist avvik rundt gjennomføringer i takflaten.

Ikke tettet rundt rør

For å lukke avviket må det ettes rundt gjennomføringene i undertaket.

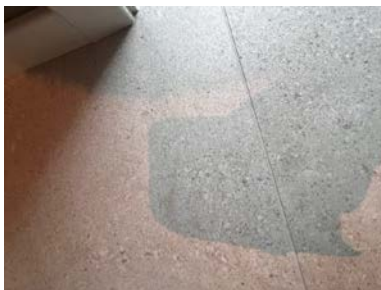
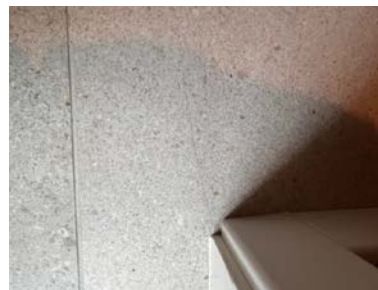
Vurdering av avvik:

- Det er påvist andre avvik:

Det er sprekk i en flis ved ytterdøren.

Sprekken er vanskelig å se, for å få tilstandsgrad 0 eller 1 må den byttes.

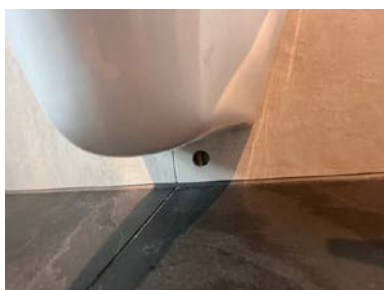
Drensåpning for innbygget toalettsisterne.

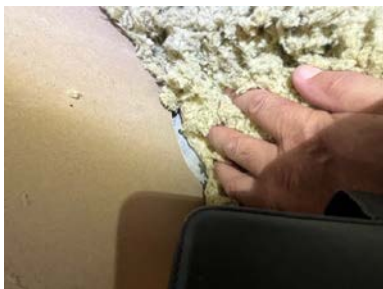
Vurdering av avvik:

- Det er påvist andre avvik:

Trekk rundt kanaler i vegg gjennomføringen.

- Det må foretas tiltak for å lukke avviket.

For å lukke avviket må kanaler isoleres bedre og det må tettes rundt kanal gjennomføringer i yttervegg.

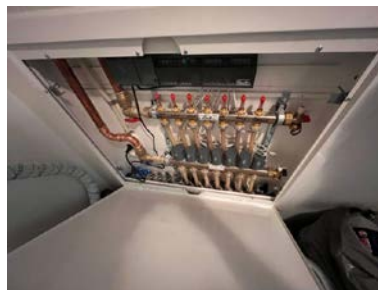
Det er vannbåren gulvvarme i boligen som driftes Vaillant elektrisk kjel.
Skap for varmemfordelings kurser er tett og har avløp til gulv for eventuelt lekkasjevann.

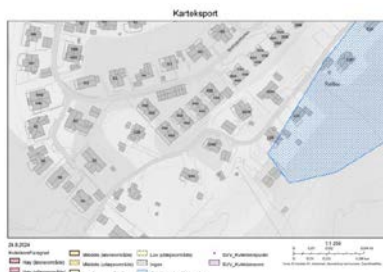
1 TO 1 Utvendige vann- og avløpsledninger

Vann og avløpsanlegget er utført med plastrør, tilkoblet kommunalt anlegg.

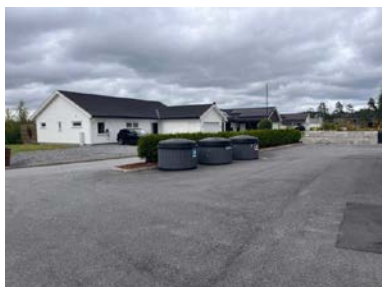
Avfallsanlegg

Det er etablert felles avfallsanlegg på tomten.

Støpte gulv i carport og utvendig bod, det er lagt vindspærre på vegger i utvendig bod, gir mulighet for å isolere arealet, det er innlagt strøm og lys.
