Lys og smart 3(4)-roms

Lakkegata 17

Andel 6

Rapportdato: 27.08.2024

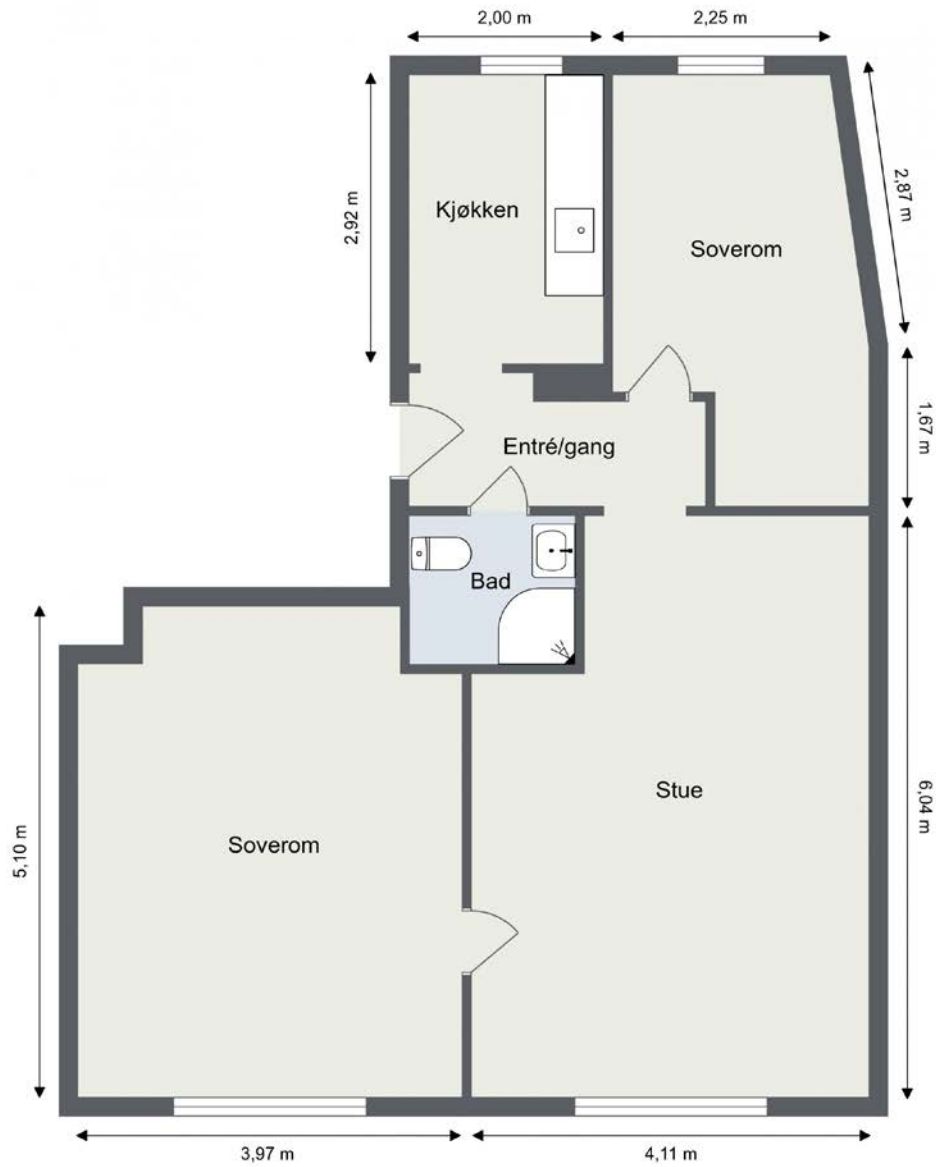
PLANTEGNING

Vær oppmerksom på at dette er en illustrasjon av boligens planløsning med omtrentlige mål. Faktiske målinger på stedet kan avvike og målene er ikke juridisk bindende.
Utført av Makeløs AS.

Plantegningen er ikke i målestokk og noe avvik kan forekomme.

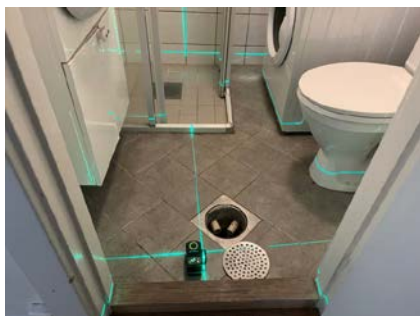
Fall til sluk målt med laser.

- Det må foretas utbedring av fallforhold.

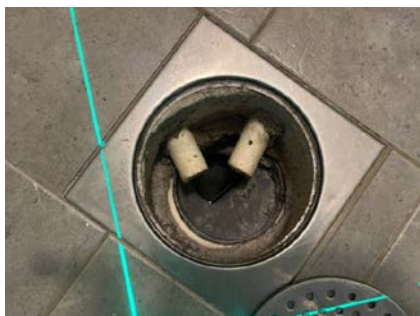
PVC sluk.

- Installering av tett dusjkabinett anbefales.
- Overvåk tilstanden jevnlig. For å få tilstandsgrad 0 eller 1 må tettesjiktet skiftes ut, men tidspunktet for når dette er nødvendig er vanskelig å si noe om.
