Bringsåsen 83, 7660 VUKU

**Flott tømmerhytte i naturskjønne omgivelser. Kort veg til skiløyper og toppturer. Solcelleanlegg. Selveid tomt.**

Tilstandsrapport

**TAKST** *midt*  
T a k s t o g E i e n d o m

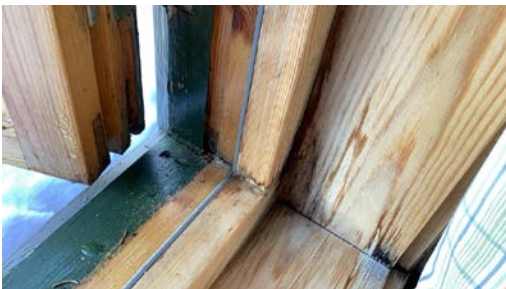
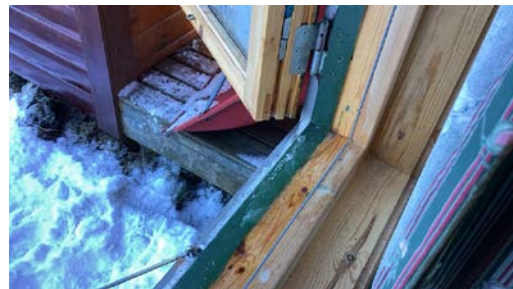
Registrert fuktmarker i karmen, ising i karmen på soverom, noe avskallinger/sprø vinduskitt.

Overliggende omramming ligger rett på vegg, utsatt for fuktinntregning.

Is i karm.

Løpende vedlikehold og lokale utbedringer.
