# Enebolig med attraktiv og sentrumsnær beliggenhet på Osebakken. Oppussing/renoveringsbehov.

Velkommen til Skiensgate 29!

# gnr. 200, bnr. 2155

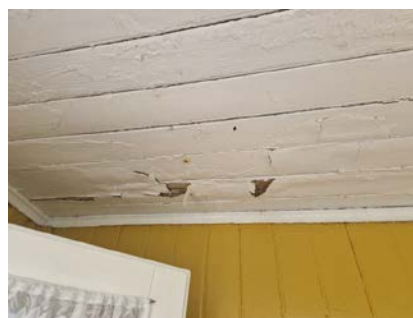
Boligen veggkonstruksjon består av reisverk (plank med dobbel not og fjær). Med tanke på byggeår er trolig ingen isolasjon innlagt i hulrom. Utvendig utlektet og etablert stående og liggende trepanel/rustikk panel. Stedvis skiftet noe fasadepanel. Stedvis synlig råteskader i trepanel. Tiltak må beregnes. Ukjent om råte har ført til skader i den bakforliggende konstruksjonen. Tiltak må beregnes.

- Det er påvist spredte råteskader i bordkledningen.

Råteskader i panel.

- Råteskadet trekledning må skiftes ut.

Fasader med behov for tiltak. Råteskadet panel må skiftes. Fløybygning fremstår som ett rivningsobjekt.

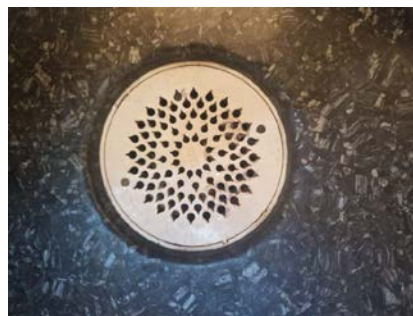
Målt med laser ble fall til sluk registrert. Flomkant etablert rundt vegg og døråpning. Eventuelt lekkasjevann vil ledes til sluk. Fal er ikke i henhold til dagens krav. Se vedlegg.

- Det er påvist avvik i fallforhold til sluk i forhold til krav i forskrift på byggetidspunktet.

- Våtrommet fungerer med dette avviket.
