Dagmar Herstads veg 16, 2260 KIRKENÆR

**Salgsobjekt:** Eierseksjon  
**Eierform:** Eierseksjon  
**Byggeår:** 2018  
**BRA-i/BRA Total** 105/112 kvm  
**Tomtstr.:** 2207.7 m<sup>2</sup>  
**Soverom:** 2  
**Gnr./bnr.** Gnr. 18, bnr. 25  
**Snr.** 5  
**Oppdragsnr.:** 1212250158

# Tilstandsrapport

## BOLIGBYGG MED FLERE BOENHETER

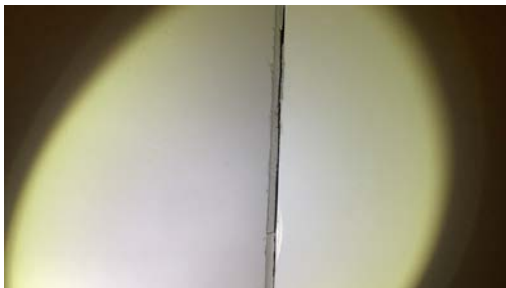
Hardfuge i hjørne til venstre for dør sprekker opp.

Hardfuge i vertikalt hjørne sprekker opp. Kan med fordel skiftes ut med elastisk silikon.

Utskifting av fuge.

Kostnadsestimat: Under 20 000

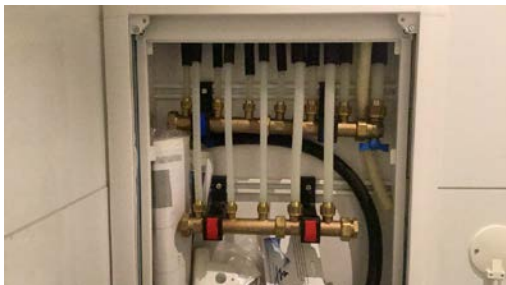
Vannmåler og stoppekran i felles bod med adkomst fra gang. Det er en stoppekran i fordelerskap på vaskerom, men ukjent hvilken kurs denne er for da kurser ikke er merket. Fordelerskap for vannrør på vaskerom og vannrør av plast (rør i rør). Det er en åpning i bunn på fordelerskap, men det er ukjent hvor eventuelt lekkasjevann ledes.

- Rørkurser på rør-i-rør system bør merkes.

Kostnadsestimat: Under 20 000
