Åsmosvingen 11, 2052 JESSHEIM

**Lys og pen 5-roms selveierleilighet
med fire sov, to bad, stor veranda
og garasjeplass - meget
barnevennlig beliggenhet!**

Befaringsdato: 20.01.2025

Rapportdato: 27.01.2025

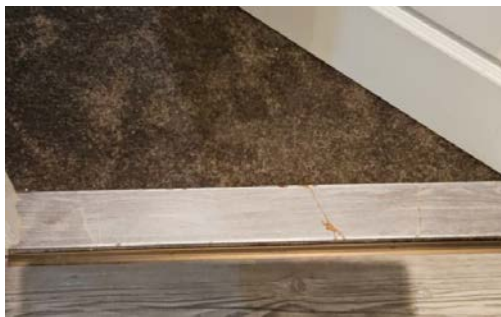
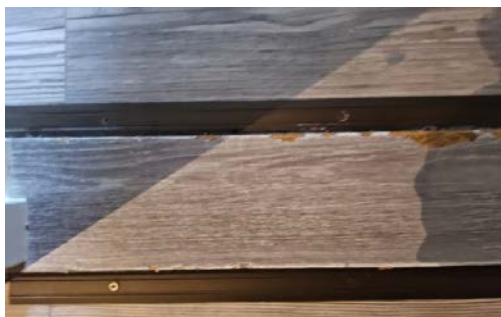
2. ETASJE > BAD

Dusjskinnen er høyere enn terskel. Dette kan medføre at vann når ut i tilstøtende rom før det når sluket ved lekkasje.

Hvis det etableres åpninger i dusjskinnen, vil våtrommet fungere med avvik i fallforhold.

Fliser med bom bør skiftes.

Slitte flisfuger må skiftes.

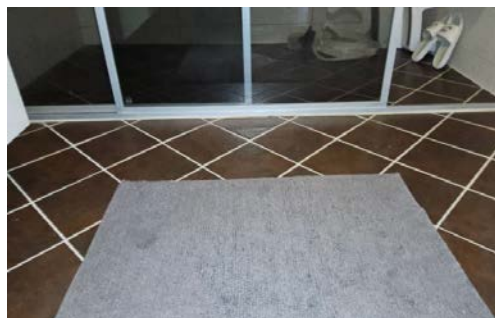
2. ETASJE > BAD

TO 2 Sluk, membran og tettesjikt

- Overvåk tilstanden jevnlig. For å få tilstandsgrad 0 eller 1 må tettesjiktet skiftes ut, men tidspunktet for når dette er nødvendig er vanskelig å si noe om.

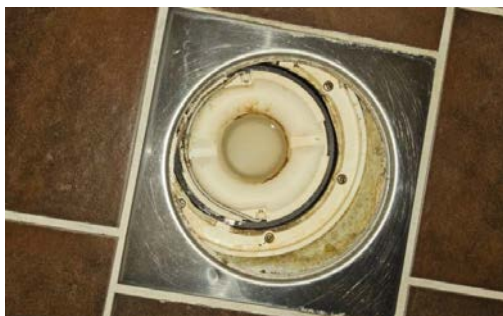
2. ETASJE > BAD

TG 2 Sanitærutstyr og innredning

- Det er ikke påvist tilfredsstillende løsning for å synliggjøre lekkasje fra innebygget sisterner.

Det registreres sprekker i servant.

- Ved implementering av innebygget sisterner var det ikke krav om lekkasjesikring, konstruksjonen bør jevnlig observeres.

For å lukke avvik vedr. servant må den skiftes. Det bemerkes likevel at det ikke er umiddelbare behov for dette.

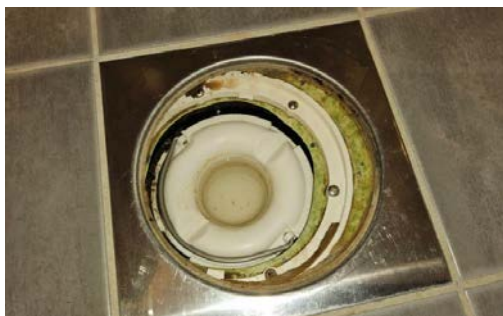
2. ETASJE > BAD/VASKEROM

! TG 2 Sanitærutstyr og innredning

- Det er ikke påvist tilfredsstillende løsning for å synliggjøre lekkasje fra innebygget sistene.

- Ved implementering av innebygget sistene var det ikke krav om lekkasjesikring, konstruksjonen bør jevnlig observeres.

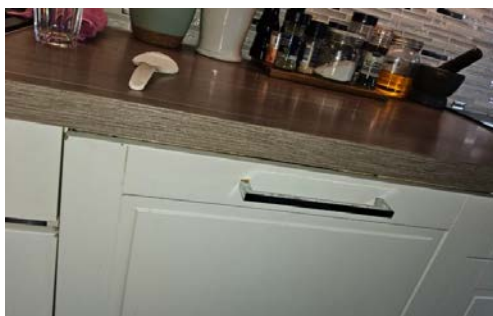
! TG 1 Vannledninger

Innvendige vannledninger er av plast (rør i rør). Det er besiktiget i rørskap.
