Ditt nye hjem?

Tunesvegen 294 - 1. Etasje

Befaringsdato: 10.03.2025 Rapportdato: 17.03.2025 Oppdragsnr.: 15943-2335 Referansenummer: KH1551

Autorisert foretak: Takst Vestland AS Sertifisert Takstingeniør: Knut-Anders Aase Vår ref:

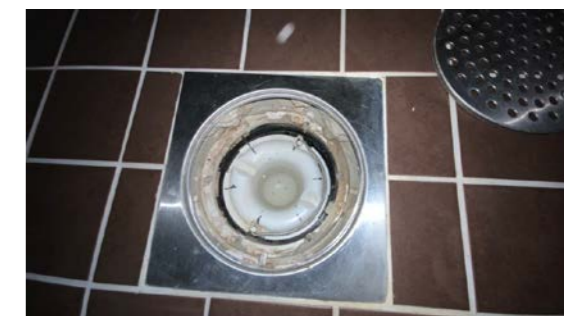
Sluk, membran og tettesjikt

Klemring og membran er synlig i plastsluk.

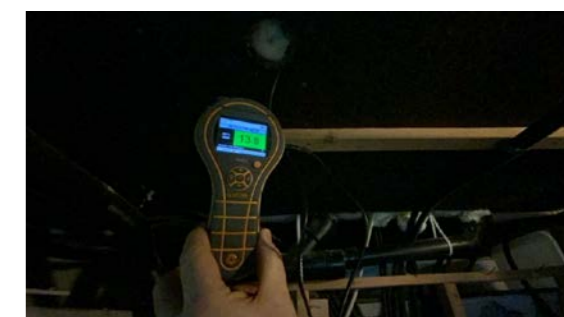
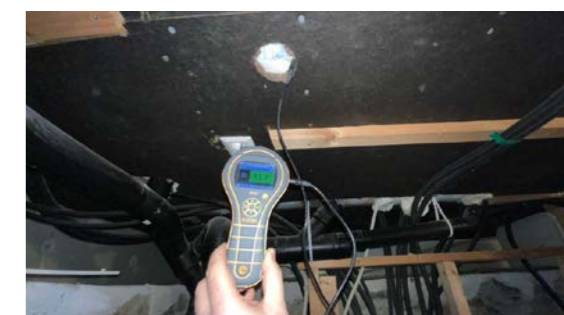
Tilliggende konstruksjoner våtrom

Det er boret hull i kjeller, under dusjkrok. Det ble ikke registrert unormale fuktverdier.

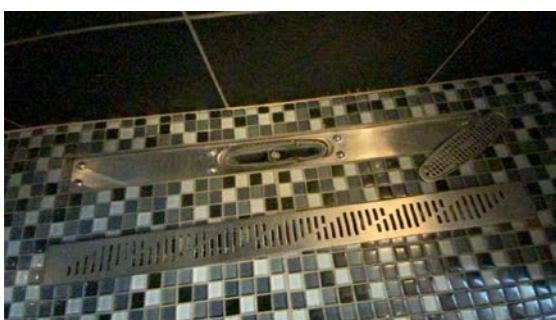
1 TO 1 Sluk, membran og tettesjikt

Slukrenne langs vegg i dusjen.

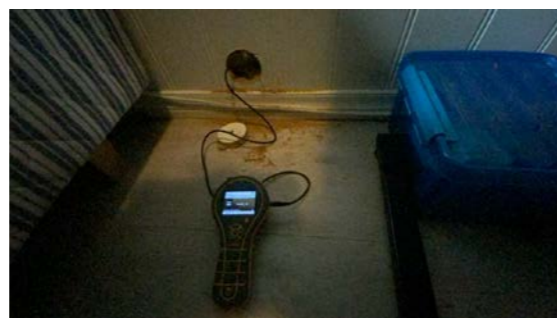
1 TO 0 Tilliggende konstruksjoner våtrom

Det er boret hull i soverom, bak dusjkrok. Det ble ikke registrert unormale fuktverdier.

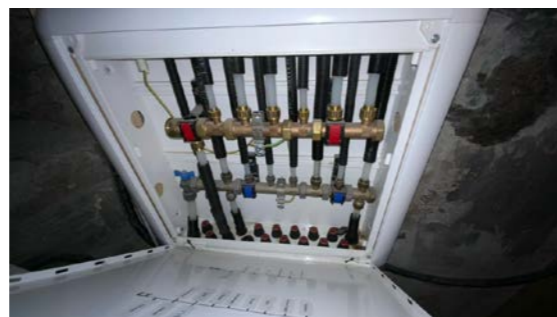
Vannledninger av rør-i-rør-utførelse.

Det ble ikke registrert lekkasje i rørfordelerskap. Rørfordelerskapet bør kontrolleres regelmessig.

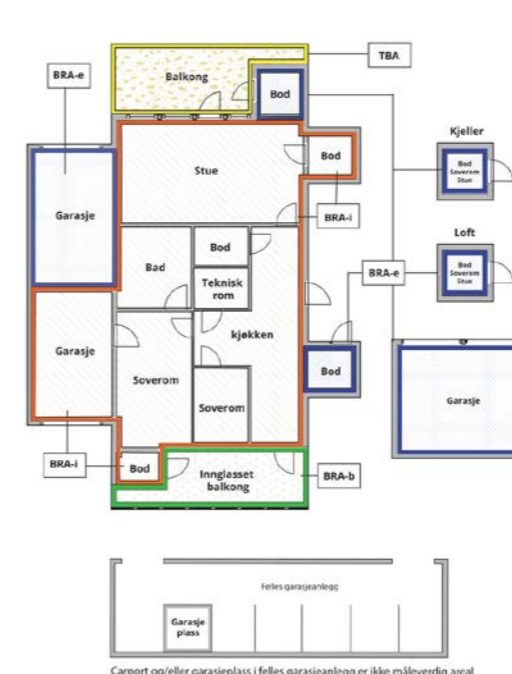
BRA = BRA-i + BRA-e + BRA-b

Bruksarealet for bygningen er bruttoarealet minus arealet som opptas av yttervegger.

Internt bruksareal (BRA-i)	Arealet innenfor boenheten(e)
Eksternt bruksareal (BRA-e)	Arealet av alle rom utenfor boenheten(e) og som tilhører denne, slik som for eksempel boder
Innglasset balkong mv (BRA-b)	Arealet av innglasset balkong, veranda eller altan når denne er tilknyttet boenheten(e)
Terrasse- og balkongareal (TBA)	Arealet av terrasser, åpne balkonger og åpen altan tilknyttet boenheten(e)
Gulvareal (GUA)	Er sum av BRA (bruksareal) og ALH (areal med lav takhøyde). Areal med lav takhøyde (ALH) er ikke måleverdig areal, som skyldes skråtak og lav himlingshøyde. GUA kan opplyses i markedsføring der det er aktuelt for den konkrete boligen og kun sammen med BRA-i, for eksempel der gulvflaten har en verdi og har funksjon ved møblering og bruk av rommene. Ikke innredet areal som kaldloft, måles og oppgis normalt ikke.
