Hestvassveien 263, 7393 RENNEBU

**Velholdt hytte med idyllisk og  
usjenert beliggenhet ved  
Hestvatnet, med flott utsikt mot  
Trollheimen | Naustplass og båt**

## Velholdt hytte med idyllisk og usjenert beliggenhet ved Hestvatnet og flott utsikt mot Trollheimen

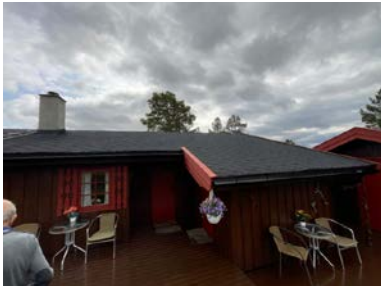
## TG 2 Nedløp og beslag

Nedløp og beslag er i metall. Takrenner og nedløp er utskiftet etter 2003 men eksakt årstall er usikkert.

- Det mangler tilfredsstillende adkomst til pipe for feier.
- Det er avvik:

Det registreres tegn til nedbøy i takrenne ved takside mot sør, noe som skyldes snø/ispåvirkning. Det bemerkes også frostspreng i 2 taknedløp. Takstigen er en bøllestige fra byggeår og er i dag ikke godkjent.

Det anbefales utskifting av taknedløp med frostspreng samt oppretting av takrenne med nedbøy. Takstige må skiftes for å tilfredstille krav.

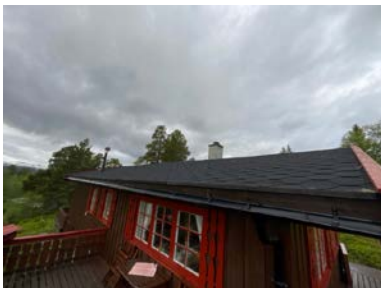
## TG 2 Veggkonstruksjon

Veggene har bindingsverkskonstruksjon fra byggeår. Fasade har stående bordkledning. Det opplyses at utvendig panel sist ble overflatebehandlet i 2020.

Det mangler musesperre i nedre kant bak panelet. Det bemerkes noe sprekk og vridning i panelet i solvegger, men fremstår generelt i god stand.

Det anbefales at det monteres musesperre i nedre kant bak utvendig panel slik at mus ikke kommer inn i konstruksjon og fører til skade. Det anbefales jevnlig overflatebehandling av panel med sprekk slik at råte ikke oppstår.
