Kviekbakken 117C, 4034 STAVANGER

**Brl. leilighet med attraktiv
beliggenhet. 3 soverom,
biinngang/vaskerom, gjestetoalett,
garasje, heis.**

Nøkkelinformasjon

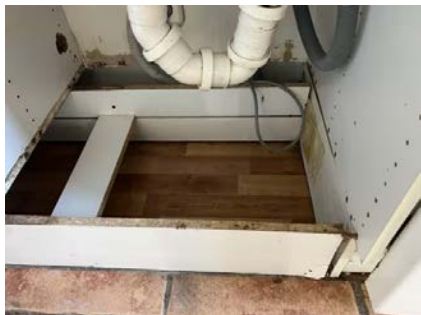
Fuktskade under vask.

Kjøkkeninnredning med profilerte fronter i eik og lys laminert benkeplate fra byggeår.
- Tegn etter tidligere fuktskader under vask antatt fra avløpsrør, bunnplate mangler, fuktskader i sokkel list og finer i bunn av skap
- Det ble ikke registrert fukt i berørt område på befaringdagen.
- Kjøkkenvifta mangler.

Fuktskade i servantskap vurderes utbedret.

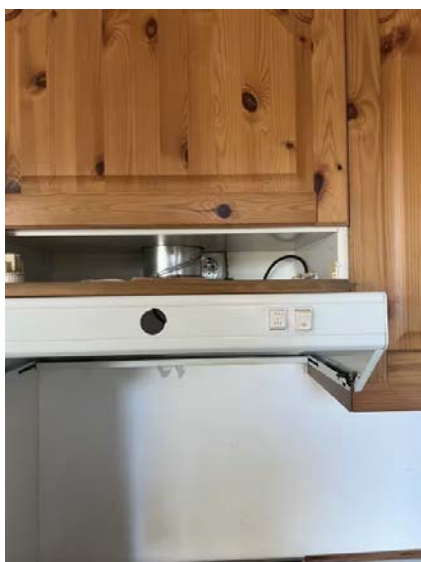
Er det påvist fukt /skader rundt vask/kjøleskap/oppvaskmaskin?	Ja
Er det påvist skader på kjøkkeninnredning utover normal slitasje?	Ja

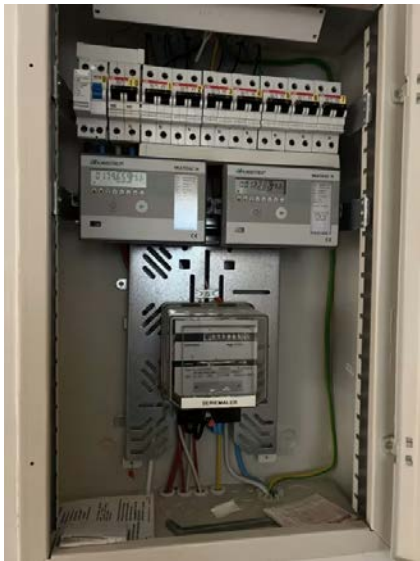
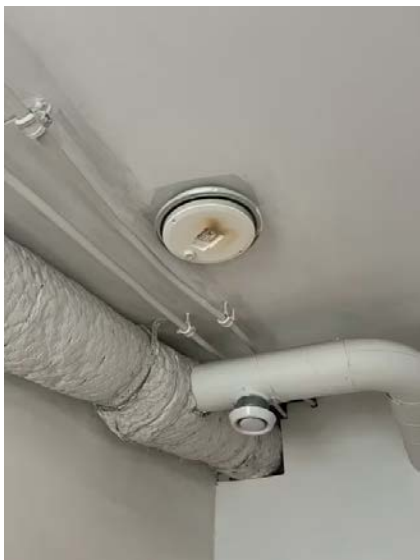
6.9 Elektrisk

Er det foretatt kontroll av det lokale el tilsyn i løpet av de siste 5 år	Nei
Type sikringer	Automatsikringer
Er det gjennomført arbeider etter opprinnelig byggeår?	Ukjent
Er det manglende samsvarserklæring på arbeider utført etter 01.01.1999?	Ja
Er det manglende kursfortegnelse?	Ikke undersøkt
Er det tegn på varmgang (termiske skader) på kabler, brytere, downlight, stikkontakter, og elektrisk utstyr?	Ja
Er kabler tilstrekkelig festet?	Nei
Er det tegn til at kabelinnføringer og hull i inntak og sikringskap ikke er tette?	Nei
Spørsmål til eier: Løses sikringene ofte ut?	Ikke besvart
Spørsmål til eier: Har det vært brann, branntilløp eller varmgang i anlegget?	Ikke besvart

Det anbefales at det gjennomføres en utvidet el-kontroll av en kvalifisert elektrofaglig person, og eventuelle nødvendige tiltak vurderes deretter. Samsvarserklæring på utført arbeid bør fremskaffes.

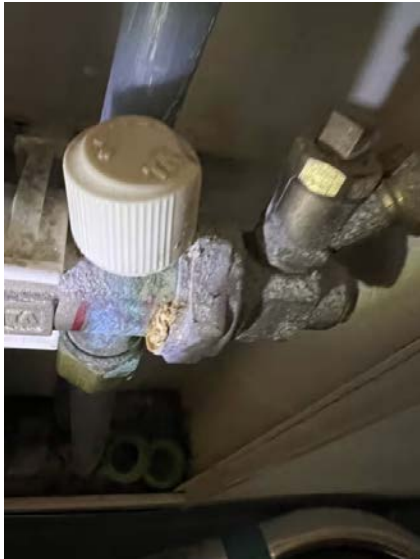
6.10 Vannbåren varme

Type anlegg	Gulvvarme
Gulvvarme stue/kjøkken, bad, gang, 3 soverom iht. kursfordeling i skapet.	
Er det utført arbeider på anlegget etter byggeår?	Ukjent
Ukjent	
Har vannrør nådd en alder som gir økt risiko for skader eller følgeskader?	Ja
Er det tegn på skader ved gjennomføringer i vegg eller gulv?	Nei
Er det sprekker eller svellinger i overflatemateriale på gulv?	Nei
Er det påvist lekkasjer eller korrosjon ved synlige koblinger eller ventiler?	Ja
Oppsummering av vannbåren varme	TG-2
Røranlegget har lang levetid, men komponenter til anlegget anslås å ha en levetid på 15-20 år. Det registreres korrosjon ved rørkobling reguleringsventil i fordeler skap.	
Anbefalte tiltak / ytterligere undersøkelser anbefales	
Anlegget må sjekkes av fagperson, som må vurdere eventuelle tiltak på anlegget.

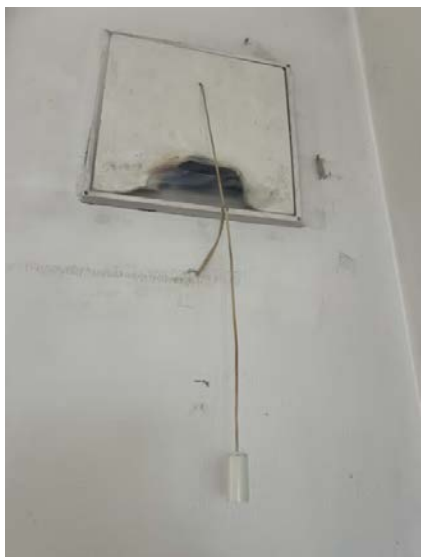
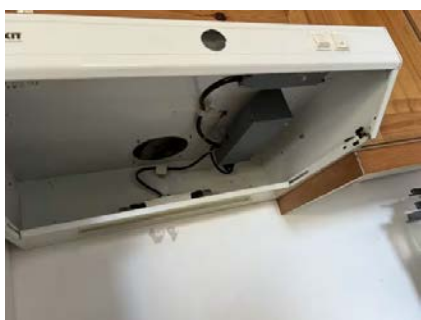
6.12 Ventilasjon

Leiligheten er generelt noe lite utluftet og det er tegn til kondensering i vinduskarmer og på utsatte steder. Ventilasjon bør vurderes oppgradert med mekanisk fuktstyrt avtrekk.

- Det mangler mekanisk avtrekk fra kjøkken, kjøkkenvifta er demontert.

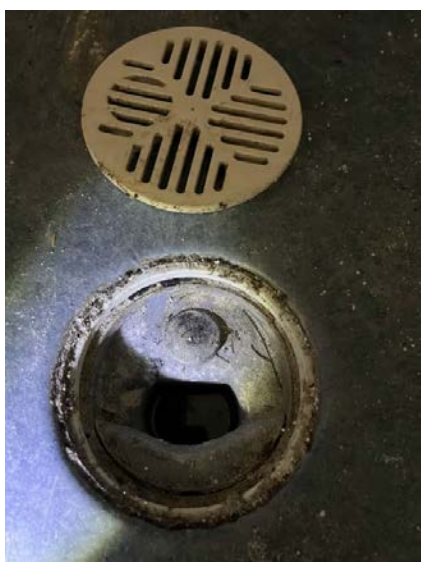
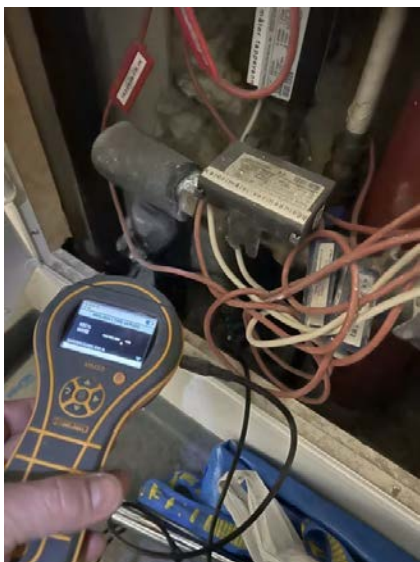
6.13 Våtrom: Vaskerom

Er det påvist tegn til kondensdannelse (fukt) ved gjennomføringer i vegg/tak mot kald sone?

Undersøkelsen viser ingen tegn til fukt i konstruksjonen.

Er det registrert riss, sprekker i fuger, bom (hulrom) under flis? Ja
