Hagenes 25, 4741 BYGLANDSFJORD

**Byglandsfjord/ Hagenes. Moderne hytte med flott utsikt over fjorden. Båtfeste.Solrikt.**

Boligsalgsrapport

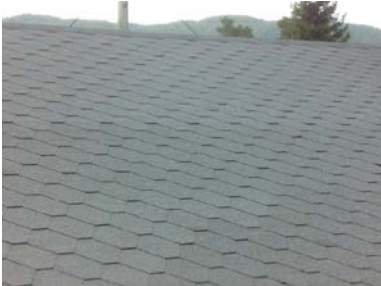
- Mer enn halvparten av forventet brukstid er passert på taktekkingen. Taktekkingen er nå 17 år.
- Konsekvens/tiltak
- Overvåk tilstanden jevnlig. For å få tilstandsgrad 0 eller 1 må tekkingen skiftes ut, men tidspunktet for når dette er nødvendig er vanskelig å si noe om.
  - Når taktekking og undertak begynner å bli gamle, øker risikoen for lekkasjer, noe som kan føre til omfattende og kostbare reparasjoner av underliggende konstruksjoner dersom en ikke foretar tiltak på konstruksjonene før dette oppstår.

Deler av taktekkingen.

- Overvåk tilstanden jevnlig. For å få tilstandsgrad 0 eller 1 må tekkingen skiftes ut, men tidspunktet for når dette er nødvendig er vanskelig å si noe om.
- Når taktekking og undertak begynner å bli gamle, øker risikoen for lekkasjer, noe som kan føre til omfattende og kostbare reparasjoner av underliggende konstruksjoner dersom en ikke foretar tiltak på konstruksjonene før dette oppstår.

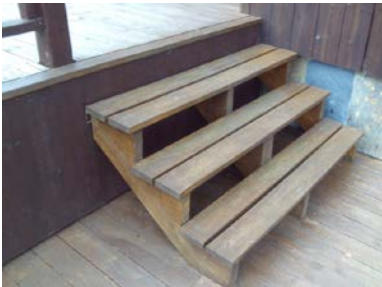
Trapp i mellom nivåer

- Rekkverk må monteres for å lukke avviket.

Kostnadsestimat: Under 10 000

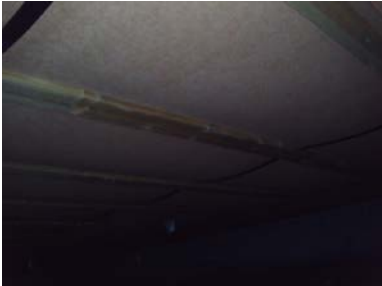
Bygningen har krypkjeller under trebjelkelag og stubbegulv. Kryp kjeller er vurdert på tilgjengelige steder og funnet i bra stand. Ingen synlige tegn på større kondens/fukt problemer.

- Det er ikke adkomst til deler av krypkjelleren. Kryp kjeller er kun vurdert i tilgjengelige deler. Kryp kjeller regnes for å være en risikokonstruksjon som er utsatt for fukt- og råteskader i bunnsvill, trebjelkelaget og andre tilstøtende konstruksjoner, på grunn av fuktighet fra grunnen og kondensering ved temperaturforskjeller. Selv om det ikke er avdekket tegn på skader, betyr ikke dette nødvendigvis at det ikke foreligger skader i eller i forbindelse med krypkjelleren.
- Det er manglende fuktsperre på bakken.

Deler av stubbloftet.

- Vær oppmerksom på denne risikoen, overvåk tilstanden og undersøk dette nærmere, helst med hjelp av en fagkyndig.
- Fuktsperre på bakken bør etableres.

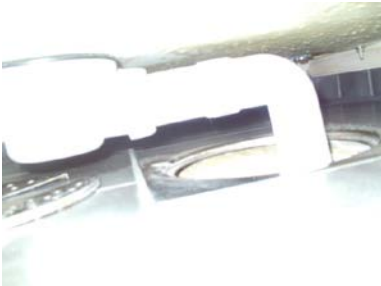
- Det er mulighet for at det kan forekomme vannlekkasje på våtrommet hvor vann ikke vil gå til sluk.

Sluk under dusjkabinett.

- Overvåk tilstanden jevnlig. For å få tilstandsgrad 0 eller 1 må tettesjiktet skiftes ut, men tidspunktet for når dette er nødvendig er vanskelig å si noe om.
- Det er viktig å merke seg at levetiden til en membran varierer basert på kvalitet, installasjon og bruk. Eldre membraner kan bli sprø og sprekke opp, noe som fører til at de mister sin vanntettende funksjon. Dette kan resultere i vannlekkasjer gjennom vegger og gulv og fuktskader.

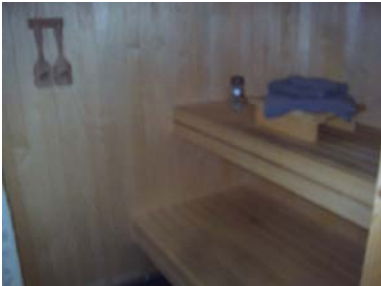
Badstue:  
Rommet er funnet i bra stand og ingen indikasjoner på fukt eller større kondsproblemer ble registrert.

Deler av badstuen.

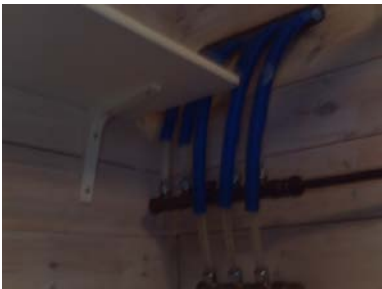
- Det er påvist at eventuelt lekkasjevann fra rør i rør system ikke ledes til sluk eller annen kompenserende løsning.

Åpne koblinger på vegg

- Det bør foretas tiltak på anlegget som sikrer bedre løsning på eventuelt lekkasjevann fra rør i rør system.
