Aurstubben 1, 1930 AURSKOG

**Stor og velholdt 2-roms
hjørneleilighet med solrik
innglasset balkong. Skjermet
beliggenhet. Heis. Garasjeplass.**

Tilstandsrapport

LEILIGHET

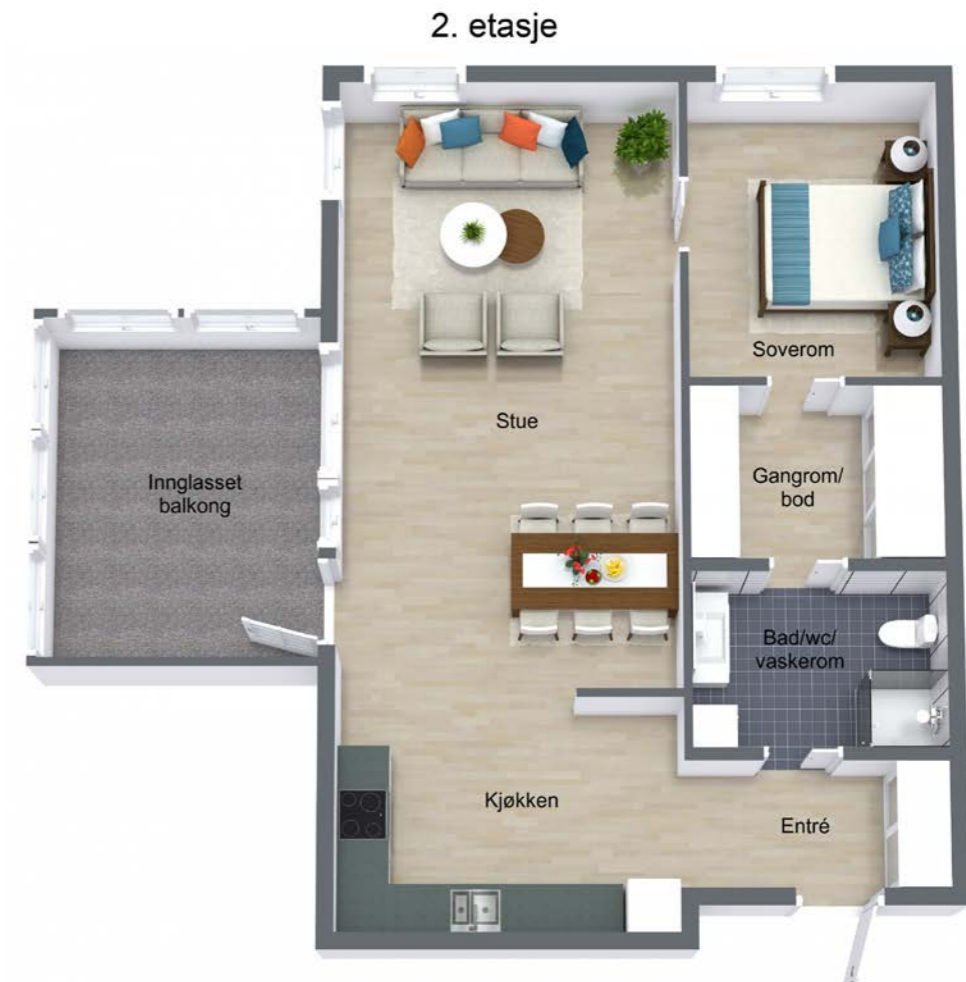
Plantegning

2. etasje

Aurstubben 1, snr. 10

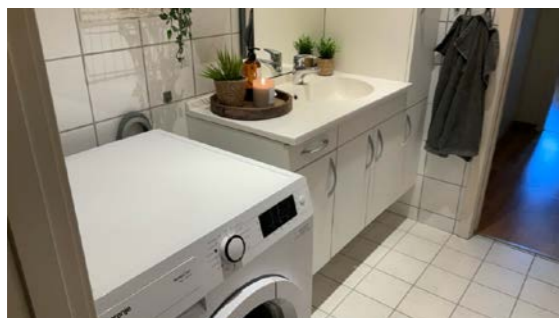
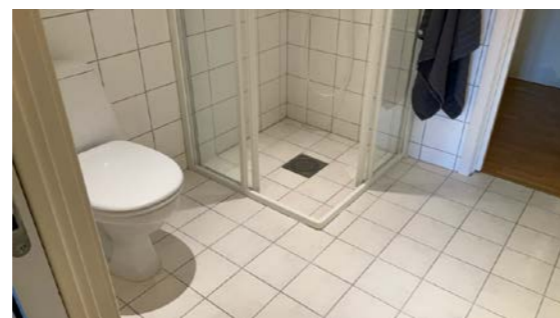
2. ETASJE > BAD/WC/VASKEROM

Vurdering av avvik:

- Det er mulighet for at det kan forekomme vannlekkasje på våtrommet hvor vann ikke vil gå til sluk.
- Det er påvist at noen fliser har bom (hulrom under).

Dusjnisen har tett terskel slik at eventuelt lekkasjevann fra andre installasjoner ikke vil finne vei til sluket.

Konsekvensen av manglende avrenning er økt risiko for fuktskader i konstruksjonen dersom det oppstår lekkasje, da vannet ikke vil finne vei til sluket.

- Det bør etableres avrenning inn til sluk for hele våtrommet.
- Selv om bom eller hullid ikke alltid er et umiddelbart problem, bør det overvåkes nøye før eventuell utvikling i sprekker i flisfuger e.l. oppstår. Dette må en foreta tiltak for, for å begrense utviklingen.

Det bør etableres en åpning eller spalte i terskelen slik at lekkasjevann fra andre installasjoner kan ledes til sluket.

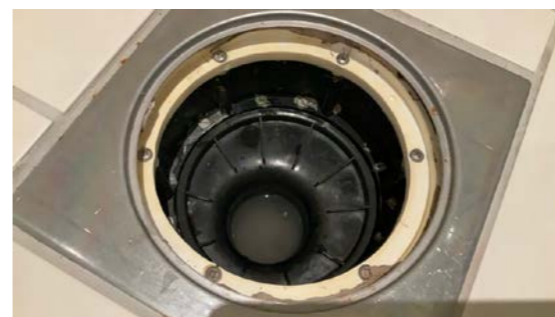
2. ETASJE > BAD/WC/VASKEROM

1 TG 1 Sanitærutstyr og innredning

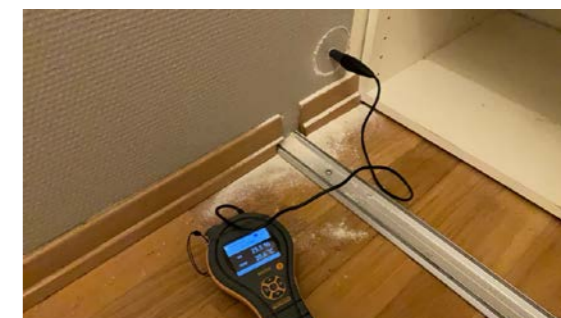
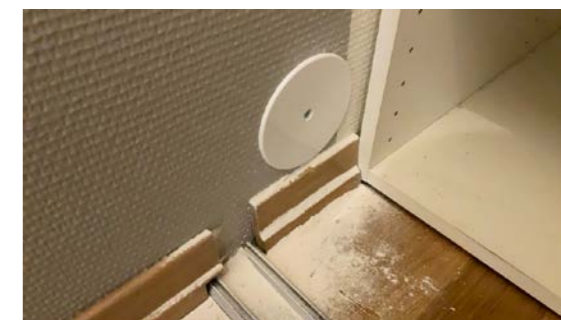
KJØKKEN

- Det er påvist at eventuelt lekkasjevann fra rør i rør system ikke ledes til sluk eller annen kompensierende løsning.
- Det mangler tettemuffer i enden av varerør på rør-i-rør-system.

Rørfordeler er plassert i himlingen på baderommet og ved eventuell lekkasje på røranlegget vil dette skade himlingen.

- Det må monteres tettemuffer i enden av varerørene.
- Det bør foretas tiltak på anlegget som sikrer bedre løsning på eventuelt lekkasjevann fra rør i rør system.

Det bør monteres tettemuffer på varerørene i kjøkkenskapet for å sikre at eventuelt lekkasjevann ledes til egnet sted.

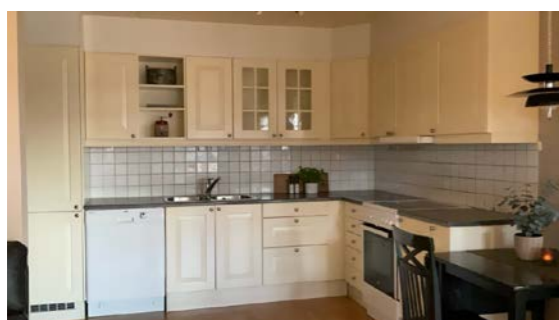
TG 1 Avtrekk

Konsekvensen av manglende tettemuffer og plassering av rørfordeler i himling er økt risiko for vannskader på bygningsdeler.

Rørfordeler bør vurderes flyttet til et mer tilgjengelig sted, eller det bør etableres tiltak som hindrer skade på himlingen ved eventuell lekkasje.

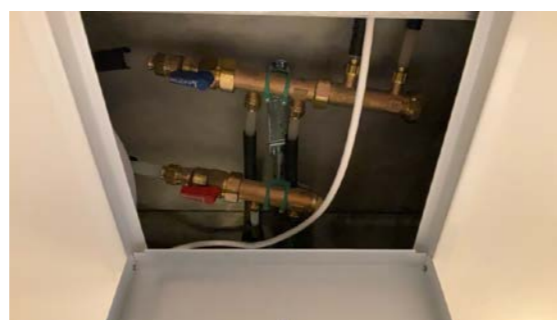
TG 1 Avløpsrør

Iht. dagens forskrift skal det være lekkasjevarsler og automatisk vannstoppesystem ved varmtvannstank når denne ikke er plassert i fuktsikkert rom med sluk, for å begrense skadene ved eventuell lekkasje.

Det bør monteres lekkasjestopper eller lignende tiltak for å hindre vannskader ved eventuell lekkasje, da plassering i kjøkkenskap uten sluk medfører økt fare for skade på omkringliggende konstruksjoner.

Varmtvannstankens alder tilsier at det er økt risiko for plutselig svikt eller lekkasje, og det anbefales å vurdere utskifting.
