Tilstandsrapport

Boligbygg med flere boenheter

Vormvikstubben 39, 2080 EIDSVOLL

# gnr. 17, bnr. 392, snr. 7

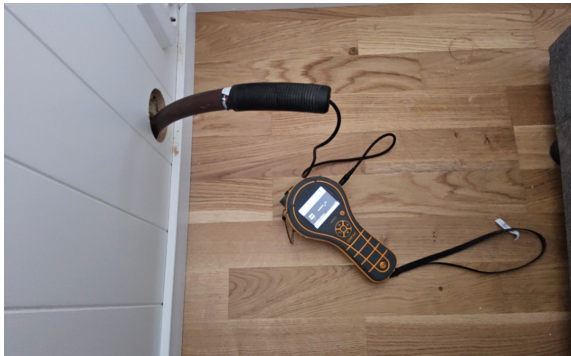
TG 0 Tilliggende konstruksjoner våtrom

Hulltaking er foretatt uten å påvise unormale forhold. Hulltaking er foretatt ved/i stue/kjøkken. Fuktivotemåling (vekt%) i konstruksjonen ble målt til 0-6.

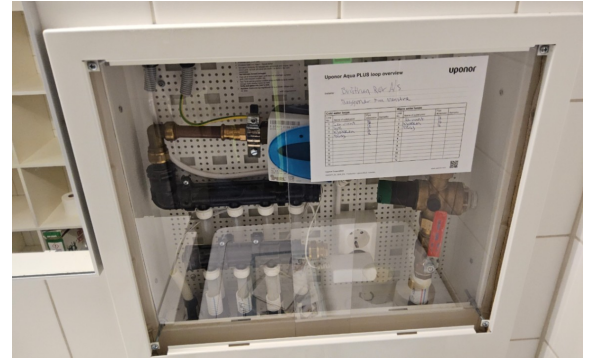
TG 1 Vannledninger

Innvendige vannledninger er av plast (rør i rør). Det er besiktiget i rørskap.

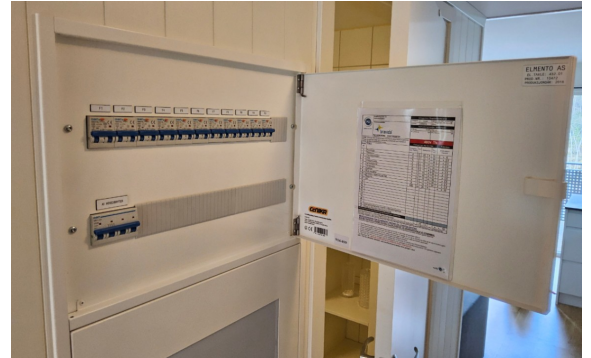
TG 2 Elektrisk anlegg

Elektrisk skjult anlegg med automatsikringer.

Ja Samsvarserklæring er eldre enn 5 år. Det er heller ikke utført elkontroll siste 5 år.

Det anbefales derfor på generelt grunnlag en utvidet el. kontroll. Etter gjennomført el- kontroll må ytterligere tiltak vurderes basert på de utførte undersøkelsene.
