Velkomstvegen 41, L501, 2420 TRYSIL

**Sjelden penthouseleilighet i  
hjertet av Trysilfjellet**

# TILSTANDSRAPPORT FOR LEILIGHET.

Velkomstvegen 41 H0501, 2420 Trysil

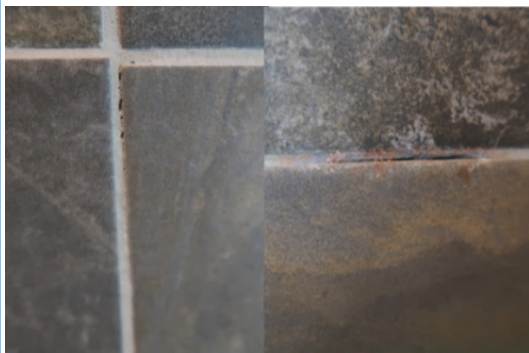
Overflatene fremstår i hovedsak som hele, og i god stand på befaringsdagen. I dusjsonen ble det påvist manglende fugemasse mellom enkelte fliser.

Bilde viser manglende fugemasse mellom enkelte fliser.

Avvik: Mangelfull utførelse ved fugging er forenelig med manglende fugemasse mellom fliser.

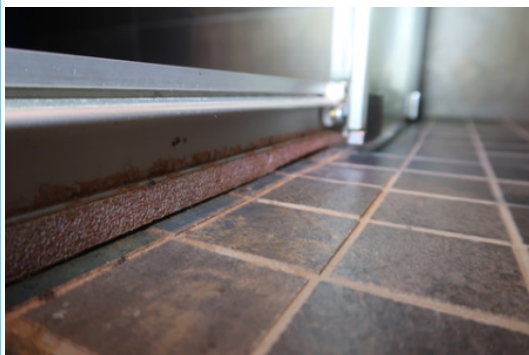
Overflaten fremstår som i god stand, uten påviste skader på befaringsdagen.  
 Skyvedør er utformet slik at den hindrer effektiv avrenning av eventuelt lekkasjevann til sluk.  
 Påvist sprekk i silikonfuge mellom dørterskel og gulv.

Bilde viser tettelist under skyvedør i dusjsone.

Avvik: Manglende avrenning til sluk fra eventuelle lekkasjer fra utstyr på våtrommet samsvarer ikke med kravene på oppføringstidspunktet. Sprekkdannelser i silikonfuge mot dørterskel er forenelig med bevegelser i gulv eller innerdør.

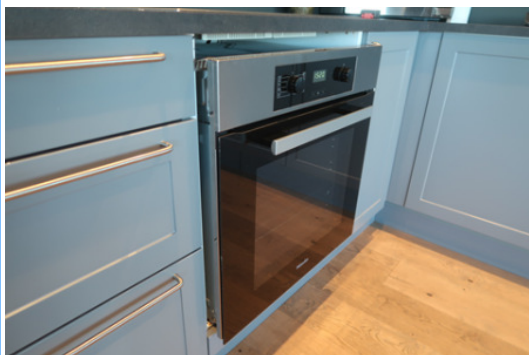
TG2 settes på bakgrunn av manglende avtrekk ført ut av bygget. Øvrig kjøkkeninnredning vurderes til TG1.

Bilde viser manglende innfesting av stekeovn.

Avvik: Standarden for tilstandsvurdering (NS 3600), krever at avtrekk fra kjøkken blir ført ut av boligen for å oppnå TG1. Manglende montering av stekeovn er ikke forenelig med et bruksklart kjøkken.

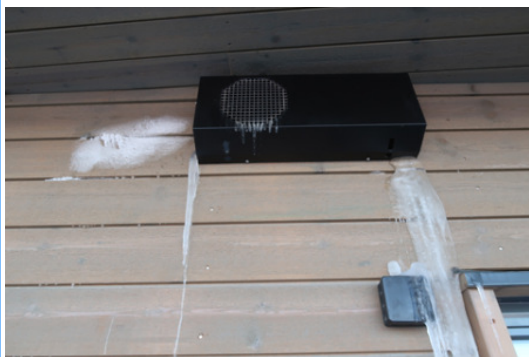
På befaringsdagen var det kondens/ fukt i vinduskarm på stue/ kjøkken.

Bilde viser isdannelse rundt utvendig luftinntak/ avkast.

Avvik: Isdannelse på utvendig luftinntak/ avkast og rundt balkongdør er forenelig med feil bruk/ innregulering av ventilasjonsanlegget. Kondensering på vinduer er forenelig med mangelfull ventilasjon.
